Zeitschrift: **Tec21**

Band (Jahr): **130 (2004)**

# Ein angekündigter Felssturz

Geologische Überwachung und Instrumentierung des Felssturzes «Medji» bei St. Niklaus (Wallis)

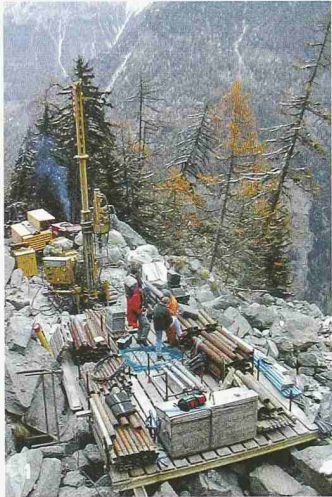
1

Installationsplatz zum Abteufen der Sondierbohrung mit eigens eingerichteter Plattform (Bilder: Stump ForaTec)

Mitte September 2002 mussten mehrere Grossblöcke durch eine Sicherheitssprengung entfernt werden. Obwohl dabei etliche 1000 m<sup>3</sup> Felsmaterial gesprengt wurden, blieb die Lage weiterhin kritisch. Ende Oktober 2002 wurde entschieden, eine ca. 60 m tiefe Sondierbohrung abzuteufen, um Aufschluss über aktive Gleitflächen, Gleitmechanismen, Wasserdrücke und die Lithologie zu erhalten und vor allem um den Tiefgang der Felsrutschung zu erkunden (Bild 1).

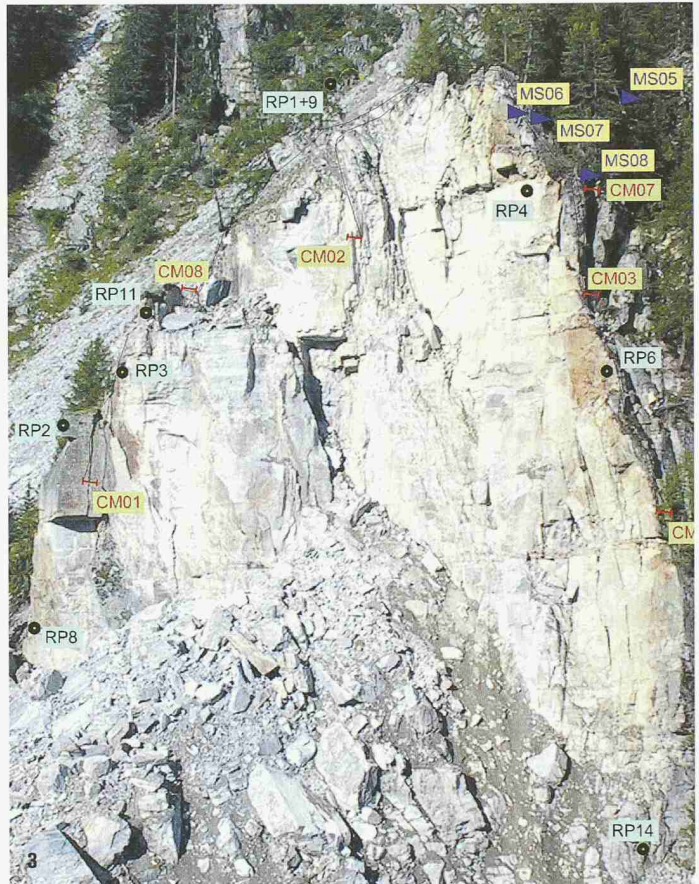
Messdispositiv zur Überwachung des Felssturzes «Medji»: CM = Rissmessgeber; MS = Handmesspunkt; RP = geodätischer Reflektorpunkt

Das Messdispositiv in Bild 3 wurde in 3 zeitlich abgrenzbaren Phasen laufend an die Situation angepasst: In der 1. Phase im Juli 2002 erfolgte nach einer ersten Beurteilung des Felskopfes durch den zuständigen Geologen die Installation eines oberflächlichen Messdispositivs, das hauptsächlich aus geodätischen Messpunkten (vom Geometer vermessene geodätische Reflektorpunkte) mit Messintervallen von 14 Tagen aufgebaut war. Nach der Sprengung im September 2002 kam in einer 2. Phase die visuelle und manuelle Rissüberwachung dazu, bei der mittels Messband die Klufftöffnungsweiten gemessen wurden. Das in der 3. Phase im September/Oktober 2002 eingerichtete automatische Frühwarnsystem umfasste neben den Oberflächenextensometern (Crackmeter) zur automatischen Rissüberwachung auch Neigungsmessgeber (Tiltmeter) zur automatischen Erfassung der Kippbewegung von instabilen Felsblöcken und der Felswand sowie ein Regenmessgerät
