# Theaterruine bespielen

Zeitschrift: **Tec21**

Heft 44: **Augusta Raurica**

# THEATERRUINE BESPIELEN

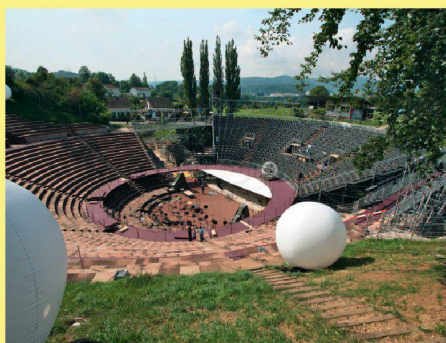
02

**02** Anlässlich der Aufführung von Carl Orffs «Carmina Burana» im September 2008 durch das Theater Basel wurde der «antike» Zuschauerraum als Bühne genutzt, während die Zuschauer in einem temporär eingerichteten, «gespiegelten» Theaterraum Platz nahmen (Foto: Autorin)
