**Zeitschrift:** Tec21  
**Herausgeber:** Schweizerischer Ingenieur- und Architektenverein  
**Band:** 136 (2010)  
**Heft:** 19: Alles im Beton

**Artikel:** Nichtrostende Bewehrung  
**Autor:** Hunkeler, Fritz / Bäumle, Lukas  
**DOI:** <https://doi.org/10.5169/seals-109606>

# NICHTROSTENDE BEWEHRUNG

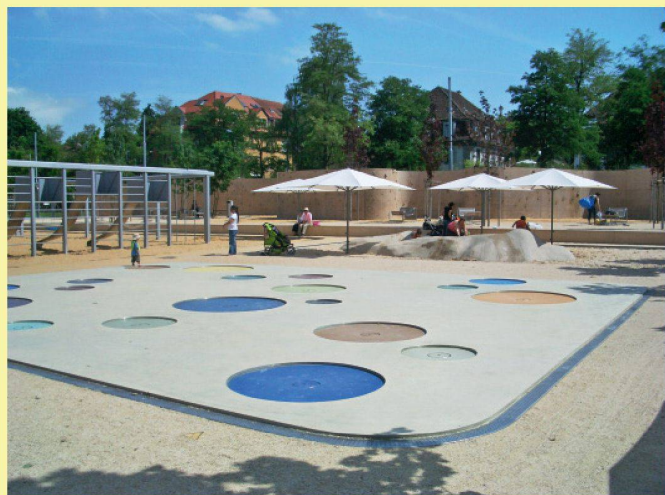
**Kinderspielplatz Zürichhorn, Stadt Zürich: fugenlose Betonplatte**

Die alte Anlage aus dem Jahr 1959 mit Planschbecken wich einem modernen und ästhetisch ansprechenden Spielplatz mit farbigem Wasserspiel. Speziell im Bereich der Aussparungen für die Wasserdüsen konnte eine minimale Rissbildung nicht verhindert werden. Um die gewünschte Dauerhaftigkeit der Betonplatte trotzdem sicherzustellen, wurde deshalb für die obere Bewehrungslage nichtrostender Stahl verwendet.
