**Zeitschrift:** Tec21  
**Herausgeber:** Schweizerischer Ingenieur- und Architektenverein  
**Band:** 136 (2010)  
**Heft:** 45: Stadthaus Zürich

# HISTORISCHES TONNENDACH AUS GLASBAUSTEINEN

Bei der Gesamtinstandsetzung des Stadthauses in Zürich überprüfte die Firma Synaxis zusammen mit Bauingenieur Carlo Galmarini als Korreferenten das Glastonnendach über der Eingangshalle. Das historische Dach hält den neuen Belastungen stand, trotzdem bleibt ein Sicherheitsnetz eingebaut.

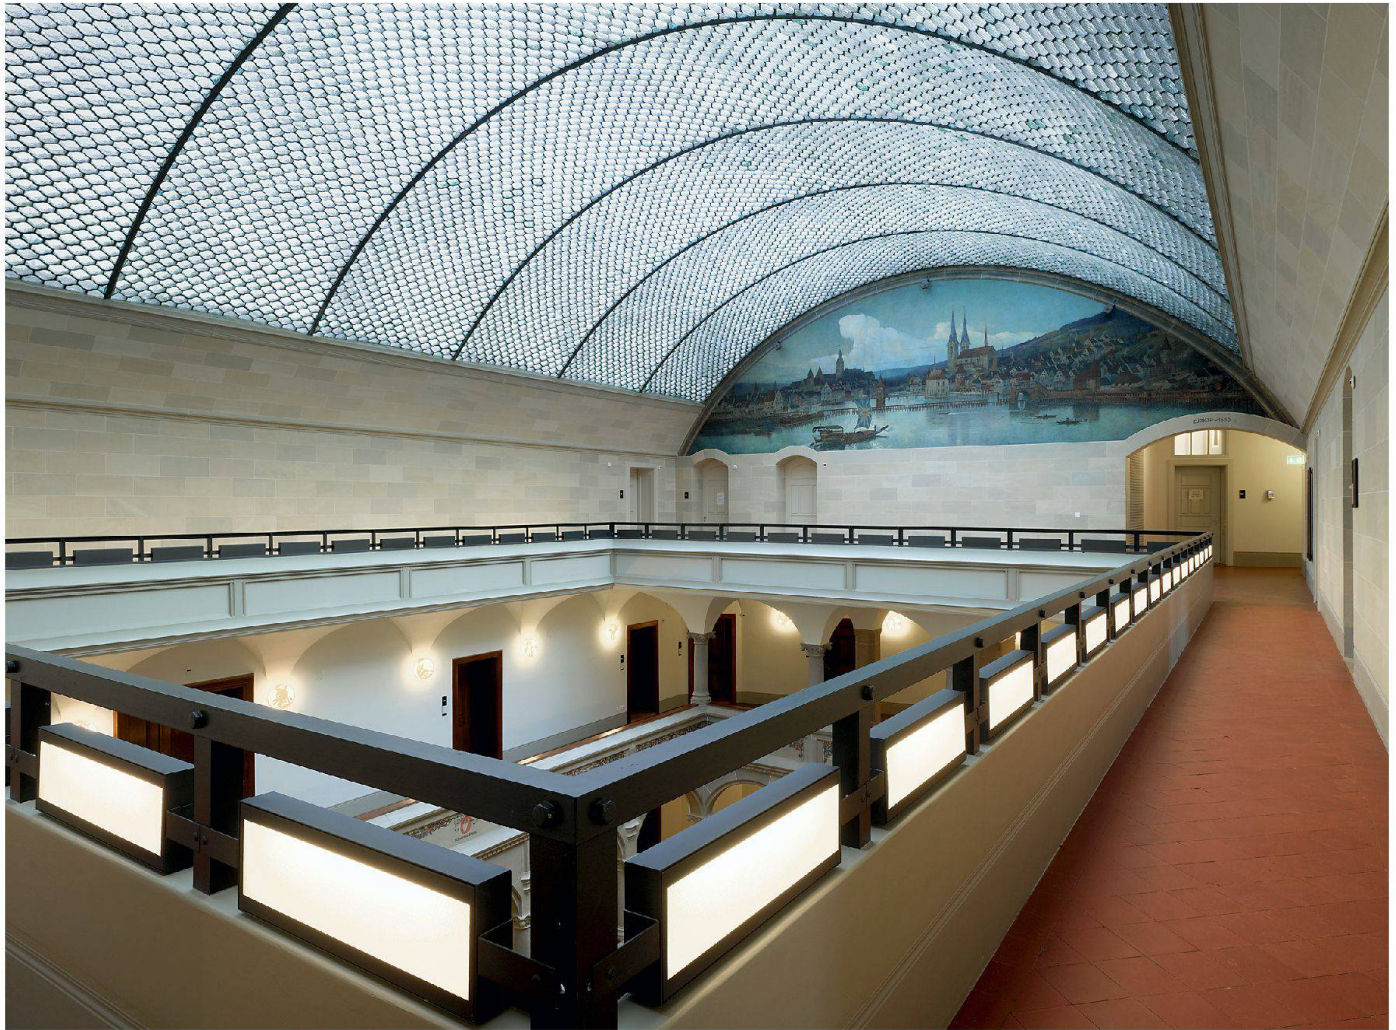
01

**01** Glastonnendach, aufgenommen nach der Gesamtinstandsetzung: Das Dach wurde statisch überprüft und bleibt erhalten. Das neue Sicherheitsnetz ist direkt unter dem Glastonnendach montiert und praktisch nicht sichtbar  
**02** Glastonnendach und Sicherheitsnetz auf Höhe der Brüstung vor dem Gesamtumbau  
 (Fotos: Roger Frei)

1996 wurde ein Netz mit einer Maschenweite von etwa  $3 \times 3 \text{ cm}$  unter das Glasdach gehängt. Es sollte grössere Glassplitter bei einem Glassteinbruch auffangen und damit eine Gefährdung der sich in der Eingangshalle aufhaltenden Personen verhindern. Das Netz beeinträchtigte die Wahrnehmung des mächtigen Hallenraumes von oben nach unten massiv (Abb. 2). Die Ursache für den auftretenden Glassteinbruch wurde damals von Experten untersucht. Man führte ihn auf Fremdeinwirkung wie Manipulation durch Werkzeuge oder auf Spannungsspitzen an den Glassteinen infolge hoher Temperaturdifferenzen zurück – nicht aber auf eine auflastbedingte Überlastung einzelner Tragwerksbauteile; dies haben aktuelle Untersuchungen bestätigt. Da das Glastonnendach auch in Zukunft vom Dachraum her zugänglich ist, kann nicht ausgeschlossen werden, dass auch künftig durch äussere Einwirkungen Glasbrüche entstehen können. Deshalb blieb ein Sicherheitsnetz aus Sicht der Bauingenieure weiterhin eine Notwendigkeit. Es gelang den Architekten aber, ein neues Netz mit einer Maschenweite von  $2.5 \times 2.5 \text{ cm}$  direkt unter das Tonnengewölbe einzubauen. Neuartige technische Qualitäts- und Fertigungsmöglichkeiten erlaubten, mit einem feinmaschigeren Netz die aktuellen brandschutz- und sicherheitsspezifischen wie auch die ästhetischen Anforderungen zu erfüllen (Abb. 1).
