**Zeitschrift:** Tec21  
**Herausgeber:** Schweizerischer Ingenieur- und Architektenverein  
**Band:** 136 (2010)  
**Heft:** 8: Munkegårdsskolen

**Artikel:** Behutsam am Rohbau  
**Autor:** Bendix Pedersen, Hans / Dam-Johansen, Peter  
**DOI:** <https://doi.org/10.5169/seals-109568>

# BEHUTSAM AM ROHBAU

Die Mauern des Schulhauses Munkegårdsskolen nahe Kopenhagen sind rissanfällig, und die tragenden Bauteile weisen teilweise geringe Materialfestigkeiten auf. Da die Anlage unter Denkmalschutz steht, durfte für die Erweiterung die bestehende Bausubstanz nicht verändert werden. Und damit die denkmalgeschützten Bauten nicht beschädigt wurden, mussten die Bauingenieure von Grontmij Carl Bro bei den tragwerkspezifischen Eingriffen behutsam vorgehen.

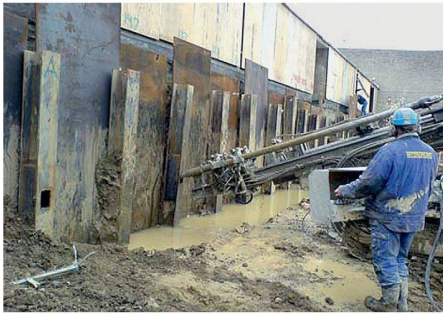
01 Die Baugrube wurde mit einer einfach rückverankerten Rühlwand (HEB-Profil) gesichert. Der Aushub erfolgte in zwei Etappen – nach der ersten wurden die Anker versetzt

Die Baugrube wurde auf allen Seiten mit einfach rückverankerten Rühlwänden gesichert. Die vertikalen Stahlträger wurden erschütterungsarm in vorgebohrte Löcher eingestellt, wobei die untersten Trägerabschnitte in Beton eingegossen wurden. Die Anker wurden zentrisch durch die Rühlwandträger versetzt, um Verdrehungen der Stahlträger infolge Exzentrizität zu verhindern (Abb. 1 und 2). Die Ausfachung aus Holzbohlen oder Stahlplatten zwischen den

abgeteufte Rühlwandträgern wurde mit fortschreitendem Aushub eingebaut. Dieser erfolgte in zwei Etappen, wobei die Ausfachung jeweils nachgezogen wurde, bis die Bodensohlkote erreicht war. Die Erdanker wurden nach der ersten Etappe ab einer Baugrubentiefe von etwa 2.0m versetzt. Sie minimieren bei dieser «weichen» Baugrubensicherung die Setzungen und verhindern eine Beschädigung der geschützten Bausubstanz.

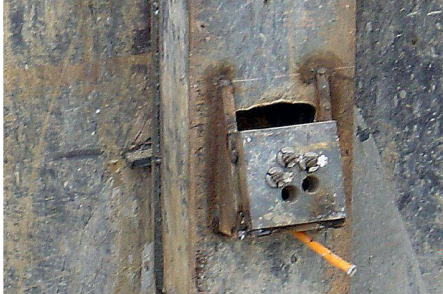
02 Detail Ankerplatte an Rühlwandträger: Die Anker wurden zentrisch durch die Rühlwandträger versetzt, sodass die Träger durch die Belastung nicht verdreht wurden

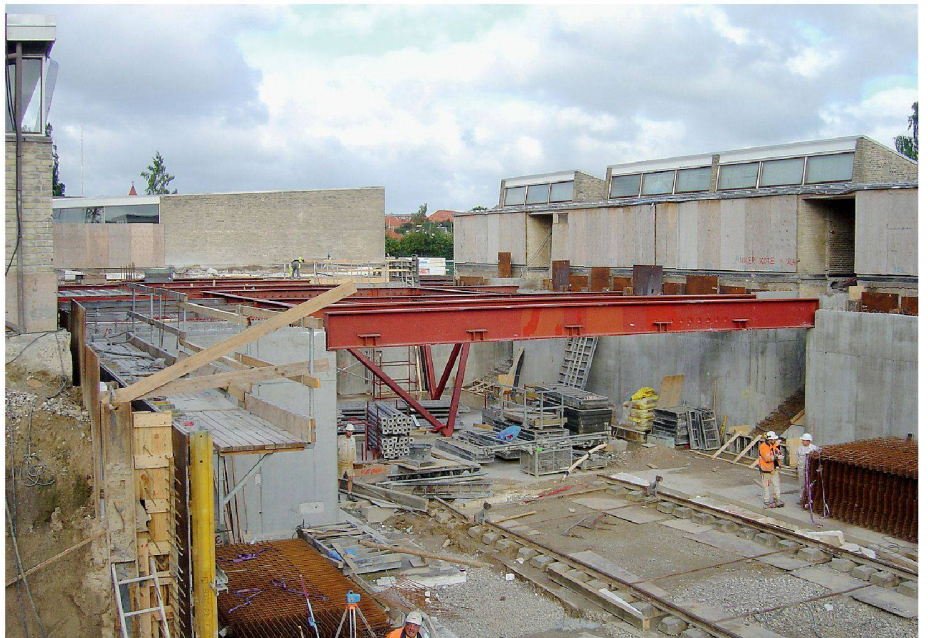
04 Der Rohbau im Hof mit den ihn umschliessenden Schulpavillons: Die Hauptträger spannen über 15 m von Aussenwand zu Aussenwand, wodurch grosse, stützenlose Flächen entstanden

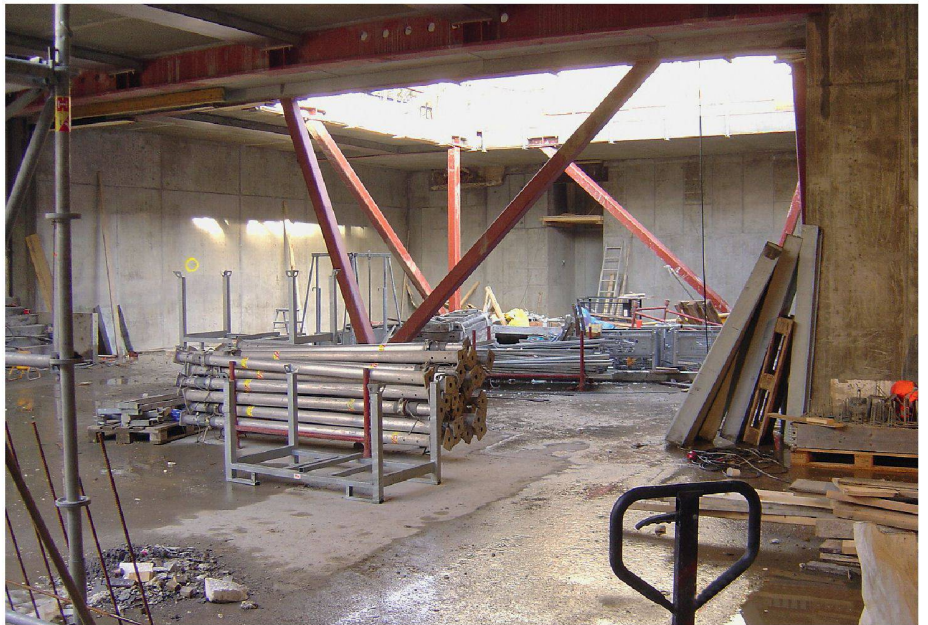
05 Die schräg gestellten Stahlstützen tragen die Decke, haben aber eine nur geringe aussteifende Funktion gegen horizontale Einwirkungen

Durch vier gläserne Atrien fällt Licht ins Untergeschoss (Abb. 5 und 8). Die schräg gestellten, gelenkig gelagerten Stahlstützen, mit nur geringer aussteifender Funktion, tragen bei diesen Lichtöffnungen hauptsächlich Vertikallasten ab. Die Abtragung der horizontalen Kräfte erfolgt über die als Scheibe wirkende Decke hin zu den Betonaussenwänden und von dort weiter als Querkkräfte hinunter in die Fundamente und damit in das Erdreich.

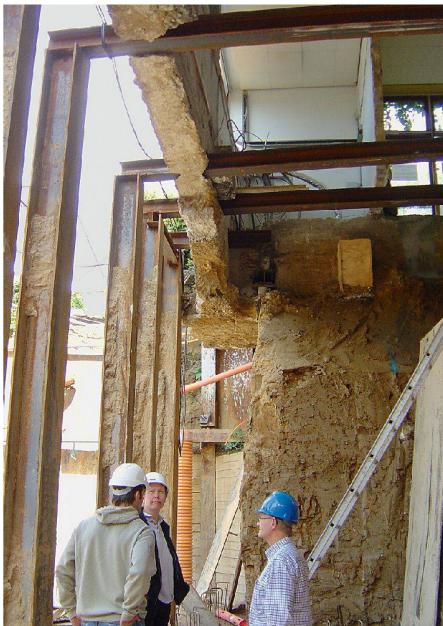
03 Die neuen Erschliessungszonen führen unter den bestehenden Fundamenten hindurch. Diese mussten deshalb temporär abgefangen werden

Das neue Untergeschoss wird mit neun Treppen und zwei Liften erschlossen. Ein Lift und ein Treppenlauf bringen die Benutzer hinauf in den Schulhof. Die restlichen Erschliessungszonen ermöglichen die direkte Verbindung in die alten Schulpavillons. Da sie unter den bestehenden Streifenfundamenten hindurch auf die Ergeschossebene geführt sind, waren während des Baus temporäre Konstruktionsmassnahmen erforderlich, die das darüber stehende Gebäude schadlos abfangen (Abb. 3).

Für die Abfangkonstruktionen wurden Mikropfähle eingerammt. Die dadurch entstehenden Erschütterungen waren so klein, dass sie keine Schäden an der bestehenden Bausubstanz verursachten. Stahlträger, die auf den Mikropfählen und im Erdreich unter den Pavillons gelagert waren, wurden sektionsweise und abgestimmt auf den Kräfteverlauf eingebaut und trugen auf einer Höhe von 4.5m die nicht armierten Streifenfundamente. Einzelne Felder wurden kreuzweise mit vor Ort angeschweissten Stahlträgern ausgesteift.

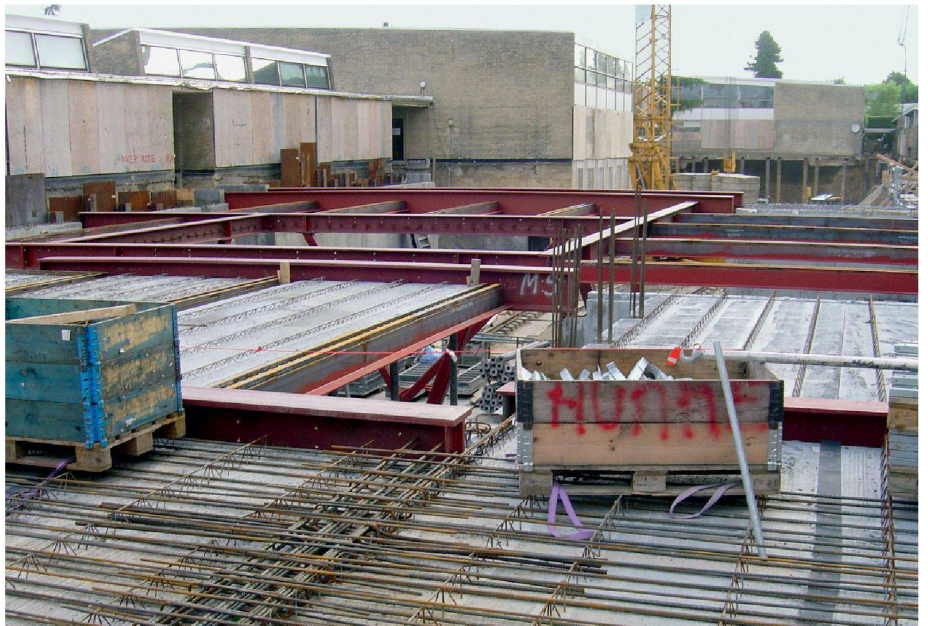
06 Die Dachkonstruktion besteht aus Stahlträgern und vorfabrizierten Filigranplatten, die mit einem monolithischen, vor Ort aufgetragenen Überbeton im Verbund wirken
