Zeitschrift: **Tec21**

Band (Jahr): **137 (2011)**

# ERDBEBEN IN NEUSEELAND

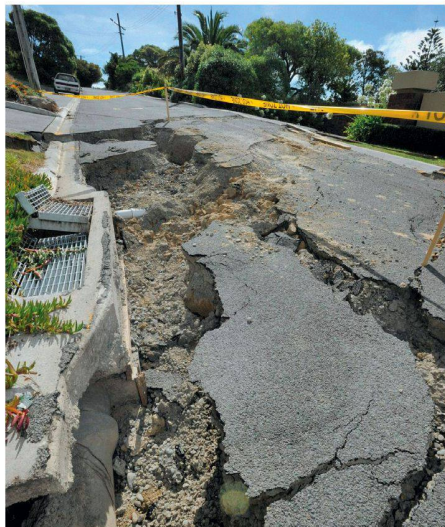
**01** In der Sumner Road bei Christchurch ist das Phänomen der Bodenverflüssigung deutlich erkennbar: Sand und Silt verflüssigten sich unter den vom Erdbeben hervorgerufenen Boderschütterungen. Der Boden an leichter Hanglage fliesst talwärts und reisst die Strassendecke auf (Foto: KEYSTONE/MAXPPP/\*)

Ein grosser Teil der Schäden an der Infrastruktur ist auf Bodenverflüssigung zurückzuführen.<sup>4</sup> In der Canterbury-Ebene, der ausgedehnten alluvialen Schwemmebene von Christchurch, gibt es bei hohem Grundwasserspiegel zahlreiche geologische Formationen mit wassergesättigten Sanden und Silten. Sie sind bei statischer und somit ruhender Belastung standfest. Bei erdbebenbedingten Schwingungen verlieren sie jedoch plötzlich ihre Festigkeit und verhalten sich wie eine Flüssigkeit, die in bis anhin stabile Hohlräume eindringt oder z.B. als «Brunnen» aus dem Boden aufsteigt. Schächte füllen sich, Leitungen im Untergrund schwimmen auf oder scheren ab, und Uferpartien von Bächen und Flüssen verschieben sich seitlich. Bodenverflüssigung kann auch zu starken Setzungen führen und Strassen- und Eisenbahnkörper sowie Foundationen von Gebäuden instabil machen. Tatsächlich sind Schäden an Hochbauten in Christchurch auf ein Nachgeben der Foundation zurückzuführen. Der Anteil von schädlichen Auswirkungen einer Bodenverflüssigung am Gesamtschaden ist bei diesem Erdbeben besonders hoch.
