STÜTZMAUERN UNTERSUCHEN

Zerstören, um zu verstehen

Destruktive Untersuchungen zeigen auf, was ein Augenschein nicht verrät: eine häufig auftretende Korrosion der Hauptbewehrung, die auf den porösen Beton und zu wenig Bewehrungsüberdeckung zurückzuführen ist.

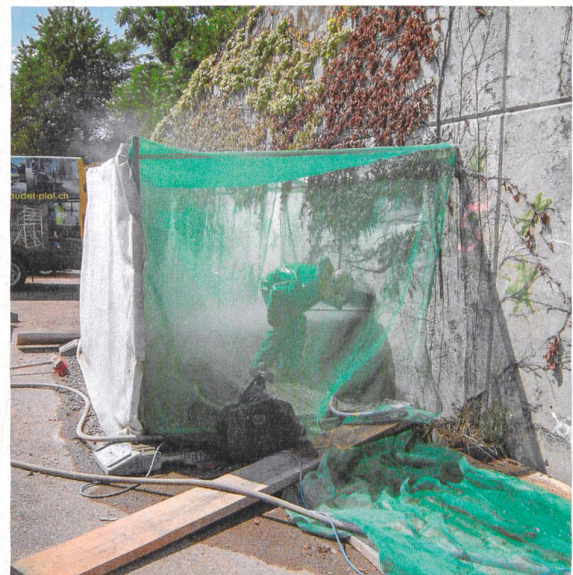
Beispiel einer Untersuchung an bestehenden Winkelstützmauern: talseitiger Höchstdruckwasserabtrag mit vorgängigem Aushub.

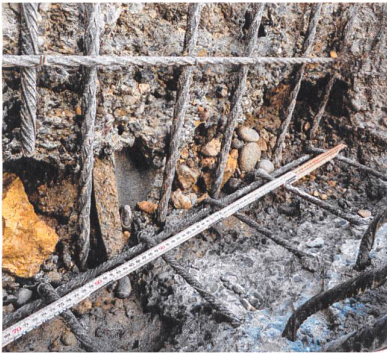
Hauptbewehrung eines Stützbauwerks mit niedrigem Korrosionsgrad und Querschnittsverlust.

Im Allgemeinen ist die Karbonatisierungstiefe in diesem kritischen Bereich gering, und es wurden weder im Beton noch im Boden korrosionsfördernde Substanzen gefunden. Die Korrosion ist also ausschliesslich auf den porösen Beton und allenfalls auf eine zu geringe Bewehrungsüberdeckung zurückzuführen, wodurch der Alkalischutz für die Bewehrung nicht

gewährleistet wird und es zu einer elektrochemischen Korrosion durch Makroelementbildung kommt. Auch am Fundament wurden bei einigen Werken Schäden als Folge unzureichender Überdeckung festgestellt.

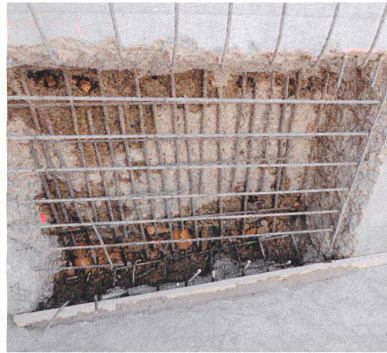
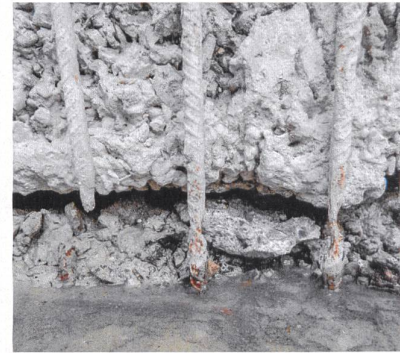
Hauptbewehrung eines Stützbauwerks mit erheblichem Korrosionsgrad und Querschnittsverlust.
