Präventiv verstärkt

Zeitschrift: **Tec21**

UNTERHALTSSTRATEGIE IN DIE PRAXIS

Die baulichen Massnahmen an der A9 und A5 gelten als Fallbeispiele für die präventive Strategie des Astra im Umgang mit Stützbauwerken. Die Konstruktionsprinzipien werden bei künftigen Projekten angewendet.

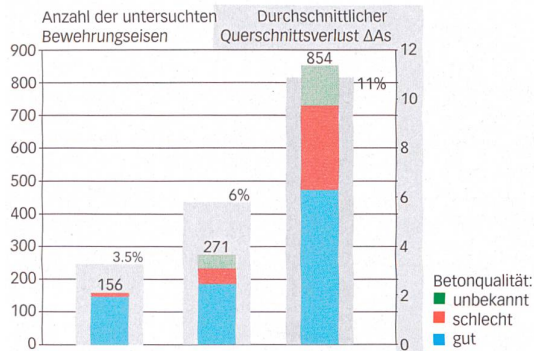
Statistische Auswertung der Bewehrungskorrosion.

suchungsmethoden im Massstab 1:1 ergab allerdings, dass zerstörungärmere Methoden für die Beurteilung des Bauwerkszustands nicht aussagekräftig genug sind. Punktuelle Potenzialmessungen kombiniert mit

galvanostatischen Pulsmessungen stellen die zurzeit vielversprechendsten Methoden für die Ortung von Korrosionsschäden und die Bestimmung der Querschnittsverluste der Bewehrung dar. Doch auch dar diese vermochten bei den drei Stützmauern der A9, an denen sie 2013 getestet wurden, keine zuverlässigen Ergebnisse zu liefern. Deshalb muss der Bauwerkszustand momentan noch weiterhin mit punktuellen und destruktiven Untersuchungsmethoden ermittelt werden, die den geltenden Richtlinien entsprechen. •

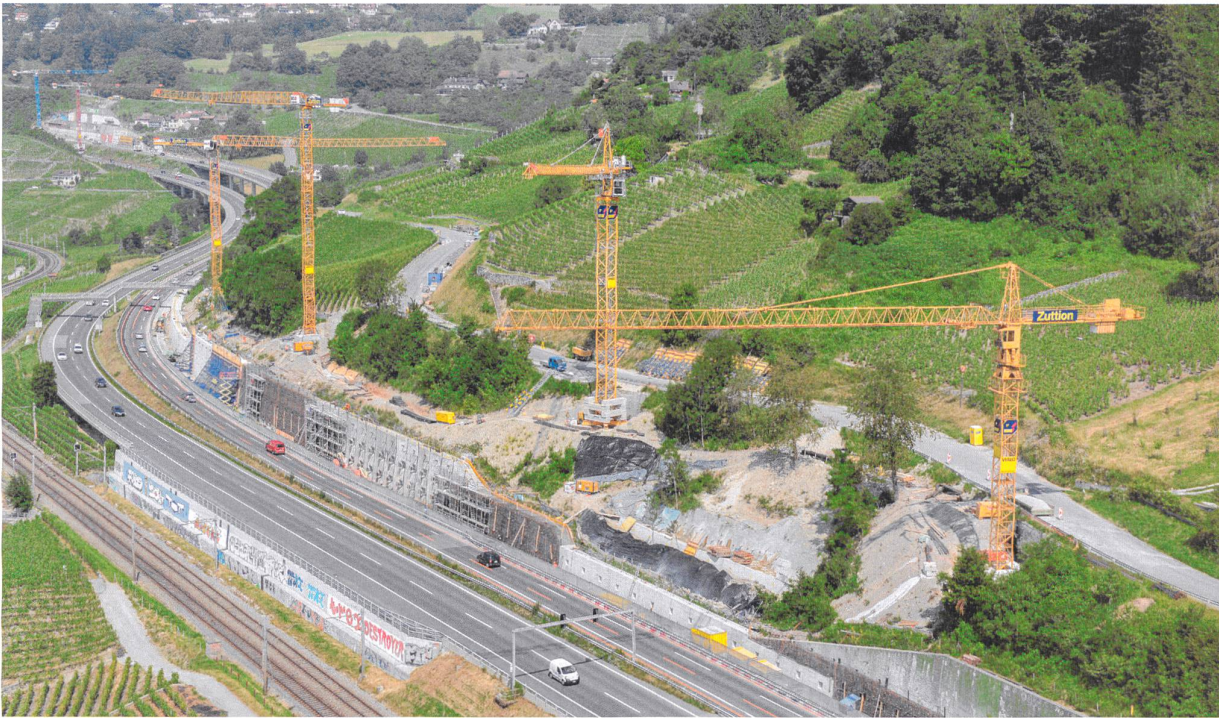
Das Pilotprojekt für die Verstärkung der Stützmauer an der A5 und A9 umfasste 38 Stützbauwerke und kostete 150 Millionen Franken.

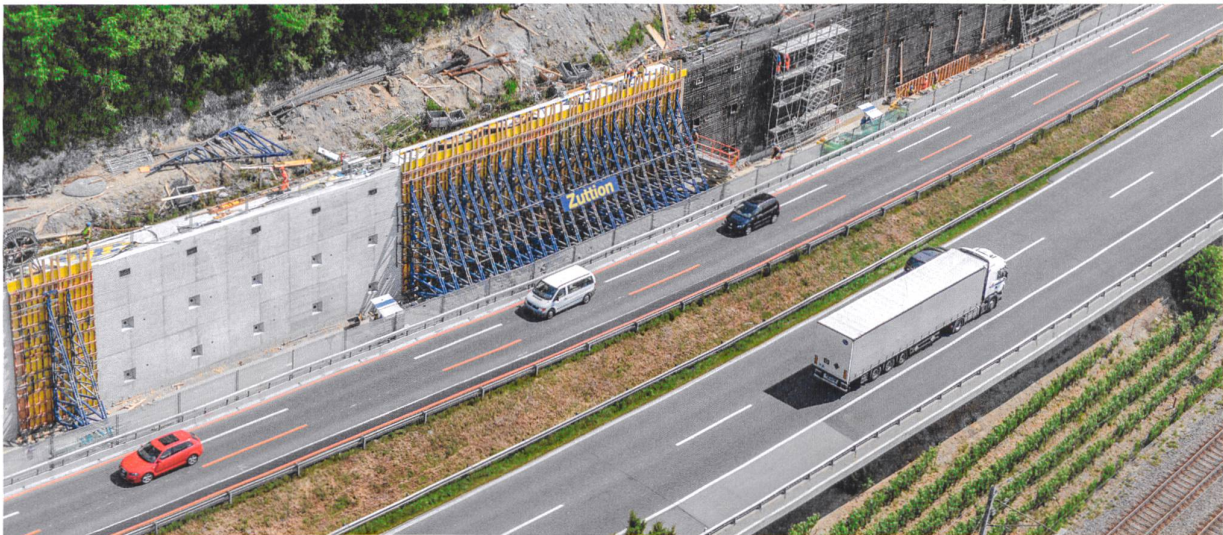
Oben: A9 bei Le Lanciau VD: Verstärkung einer bergseitigen Nagelwand mittels vorgespannter Ankerwände.

Bei Nagelwänden gewährleisteten neue permanente Spannanker und Bauteile wie Wände, Longarinen oder Platten den neuen Kraftabtrag. Die Planenden definierten mittels Risikoanalysen, Untersuchungen am Objekt und ergänzender statischer Überprüfungen die erforderliche Ankerkraft, die auf der bestehenden Wand aufgebracht werden sollte. Ergänzend dazu führten sie ein Überwachungssystem ein, das auf Mess- und Kontrollankern basiert und geotechnische Instrumente beinhaltet – etwa Neigungsmesser, Dehnungssensoren oder Piezometer. Für Winkelstützmauern kamen drei

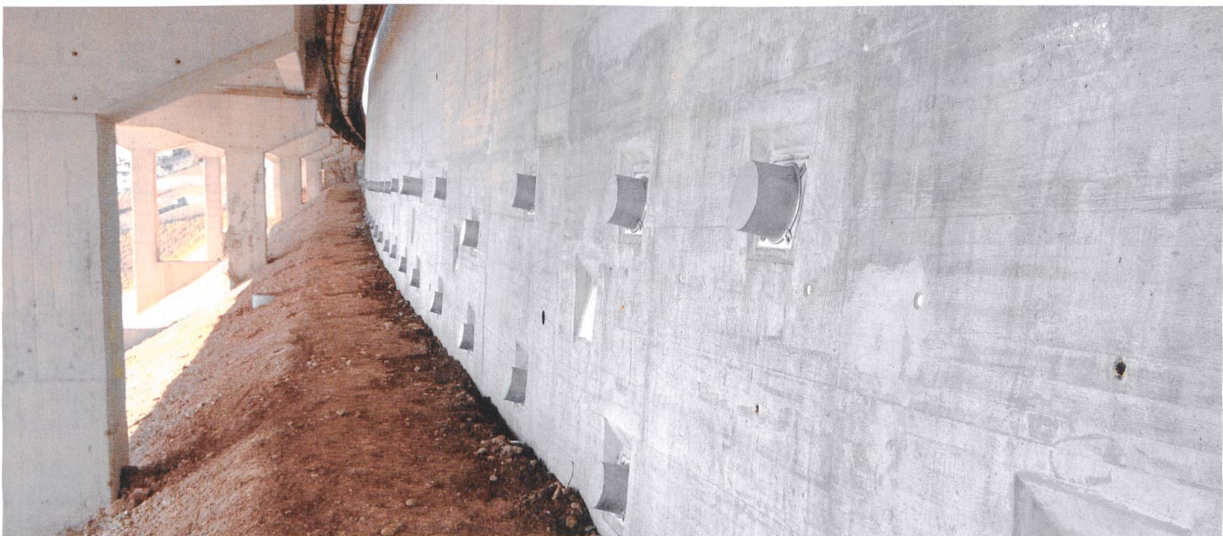
Unten: A9 bei Les Curnilles VD: Verstärkung einer talseitigen Winkelstützmauer mit einer vorbetonierten, vorgespannten Nagelwand. Unter der Brücke erfolgten die Bauarbeiten unter erschwerten Bedingungen.

Verstärkungsmethoden der bestehenden Wand infrage: Sie wurden in eine Schwergewichtsmauer umgebaut durch den Einbau eines Gewichtskörpers auf der Wandrückseite, oder es wurde eine neue Nagelwand mit gespannten Anker oder eine Winkelstützmauer davor betoniert. Für jede bestehende Stützmauer wurde eine Kosten-Nutzen-Analyse nach vorgegebenen Kriterien durchgeführt, um die wirtschaftlichste der drei Lösungen zu eruiieren.
