Artikel: Der Rhein, ein Sorgenkind
Autor: Kuster, J.
DOI: <https://doi.org/10.5169/seals-536709>

Der Rhein, ein Sorgenkind

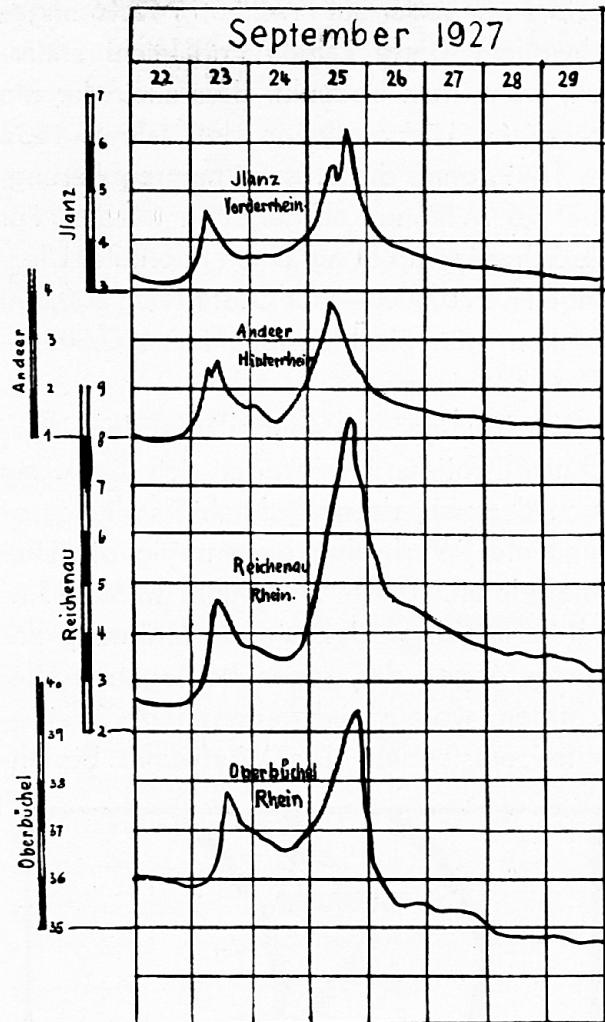
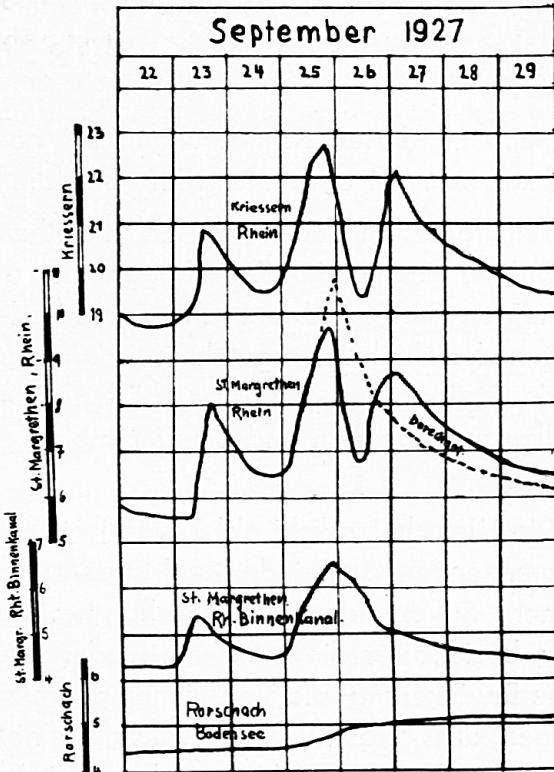
Fig. 2.

Hochwasser des Rheins vom 25. Sep. 1927
Pegel- u. Wasserstandsmesserzeichnungen
vom 22.-29. Sept.

Der Höchststand des Rheins bei Oberbüchel ist am Abend des 25. Septembers erreicht. Infolge des bei Buchs erfolgten Dammbruchs fällt das Wasser plötzlich. Da das ausgetretene Wasser erst wieder bei der Jllmündung in das Rheinbett zurückfliesst, ändert sich das Bild der Kurve bei Kriessern, das unterhalb dieser Einmündung liegt. Es erfolgt dort ein nochmaliger Anstieg der Wassermassen am 27. September kurz nach Mitternacht. Die punktierte Linie bei St. Margrethen bezeichnet die berechnete Kurve, wenn es nicht zu einem Ausbruch des Rheins gekommen wäre. Die Wasserstandslinie des Rheintalischen Binnenkanals zeigt das gleiche Bild wie der Rhein oberhalb Buchs. Eine Beeinflussung von Seite des Rheins liegt nicht vor. Der Bodensee weist einen starken Anstieg auf und behält infolge des langsamen

Abflusses durch den Untersee seine Höhe bis am 29. September.

Während man nach Beendigung der grossen Rheindurchstiche im Jahre 1923 der Rheinnot auf immer enthoben zu sein glaubte, liess der 25. September 1927 wieder aufs neue die furchtbaren Schrecknisse der Wassernot erkennen. Ueber den Verlauf der damaligen Katastrophe werden wohl die meisten noch orientiert sein, so dass sich für mich eine Schilderung derselben erübrigkt. Beigefügt seien nur einige Aufzeichnungen verschiedener Wasserstandsmessungen aus jenen Tagen.

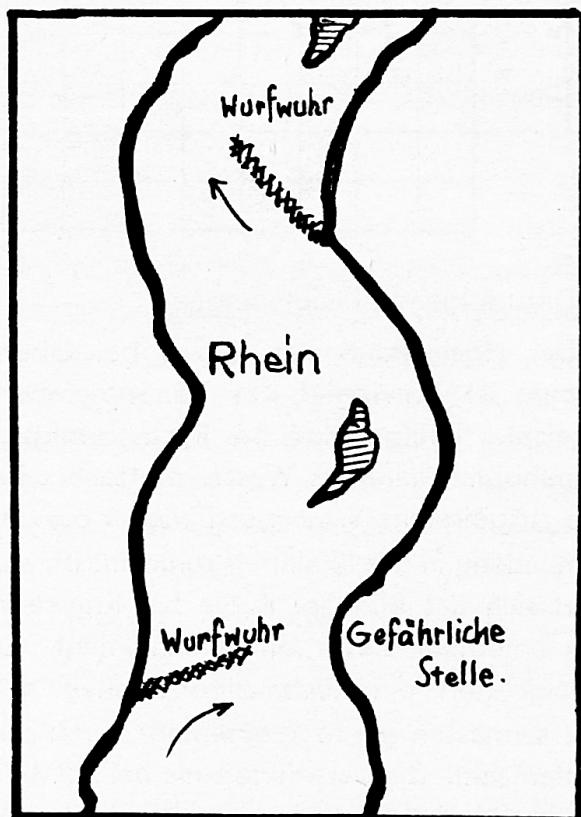
Fig. 3.

Die einander gegenüberliegenden Uferschutzwürfe erschwerten sich die Arbeit noch dadurch, dass sie durch Erstellung sogenannter Wurfuhren gegenseitig die Ufer gefährdeten. Diese Wurfuhren waren nämlich so angelegt, dass sie die Strömung des Flusses gegen das gegenüberliegende Ufer richteten, woraus viel gegenseitige Streitigkeiten entstanden. Die Wurfuhren bestan-

den aus übereinandergeworfenem Holz, das durch eingeschlagene Pfähle befestigt und mit wenigen Steinen beschwert wurde.

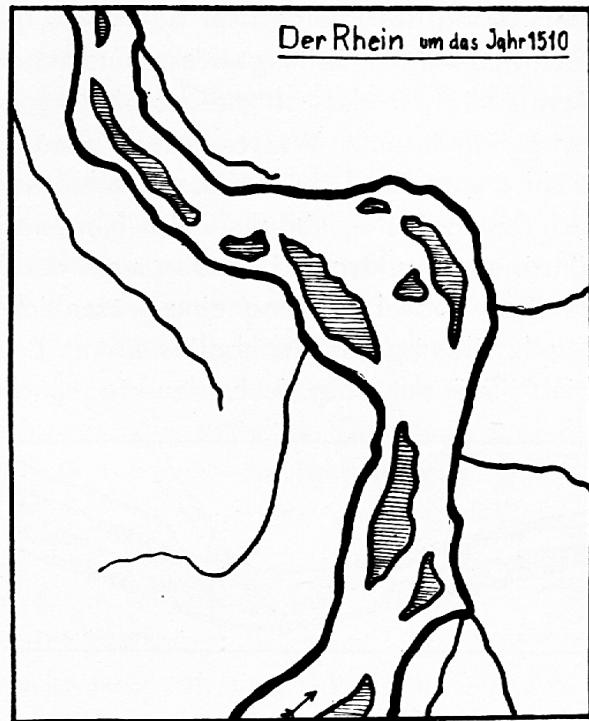
Fig. 4.

Neben der Sohlenerhöhung sind auch die grossen Rheinkrümmungen mitschuldig an den vielen Ueberschwemmungen. Die grosse Rheinschleife bei Diepoldsau und die mächtige Krümmung bei Rheineck (Eselschwanz) halfen denn auch mit, den Lauf zu verlangsamen und ihm die Stosskraft zu rauben. Dazu besass der Fluss früher eine sehr ungleich-grosse Breite, was der Geschiebeablagerung ebenfalls Vorschub leistete.

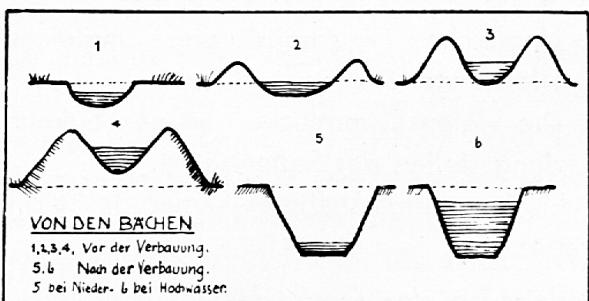
Einen weiteren Umstand, der die Gefahr der Ueberschwemmung bedeutend vergrösserte, bildeten die zahlreichen Bäche, die in den Rhein mündeten. Während das Flussbett des Rheins sich beständig erhöhte, konnten die einmündenden Bäche ihr Wasser nicht mehr in den höher gelegenen Rhein bringen, obwohl sie selbst auch ihrerseits das Bachbett ständig erhöhten. Da das Rheintal beidseits scharf begrenzt ist, weisen diese Bäche ein grosses Gefälle auf und vermögen den Schutt weit ins Tal hinaus zu schieben. Wie die Dämme des Rheins, mussten auch die Dämme der Bäche von Zeit zu Zeit erhöht werden, und ihr Bett kam ebenfalls höher zu liegen als der Talboden. Fig. 5. Durch die Bachlücken an den Einmündungsstellen in den

Rhein drang das Rheinwasser besonders bei Hochwasser in die Seitengewässer und staute diese zurück, so dass oft die dahinterliegenden Landteile unter Wasser gesetzt wurden. Leicht ereigneten sich an diesen Bachlücken auch Dammbrüche, weil die Fluten hier einen günstigen Angriffspunkt fanden und durch die Geschiebeablagerung eine wesentliche Verschmälerung des Rheinbettes eintrat. Beispiel: Jllmündung Fig. 6. Es dauerte manch-

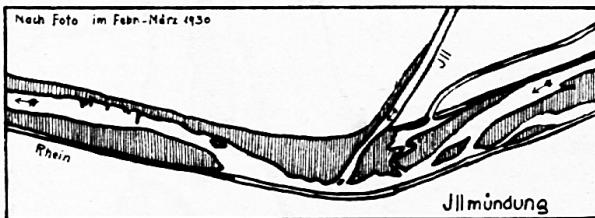
Fig. 6.

mal mehrere Tage, bis das eingedrungene Wasser wieder abfliessen konnte, was für die heimgesuchten Gegenden höchst nachteilige Folgen hatte, indem die Bäume dort langsam zugrunde gingen und die Gegend allmählich versumpfte. So war z. B. im Jahre 1890 das Dorf Montlingen infolge Rückflutens des Rheinwassers von der über 4 km weiter unten liegenden Zapfenbachmündung her für einige Tage so tief im Wasser, dass dies in den Wohnungen zum Teil über 1 m hoch stand.

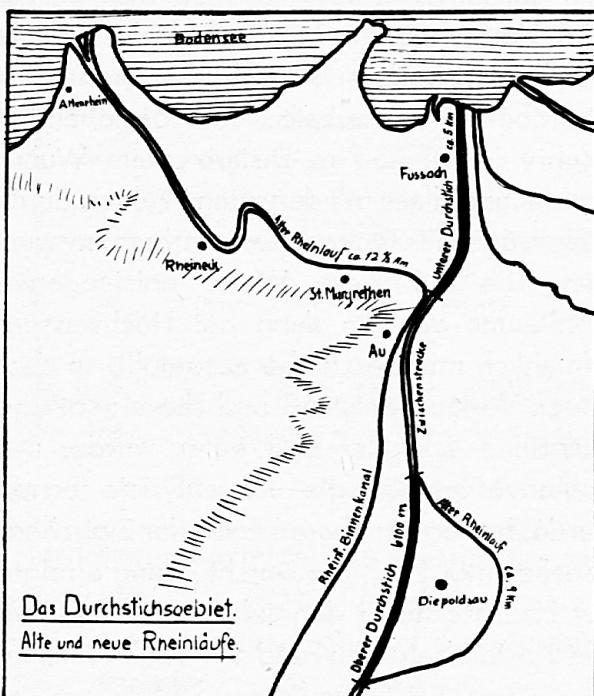
Fig. 7.

rhein. Hier wurde der Rhein von der Eisenbahnbrücke bei St. Margrethen bis in den Bodensee in gerader Linie zur Hard-Fussacher Seebucht geleitet. Der Bau dauerte 5 Jahre, von 1895—1900. Am 6. Mai 1900

nahm der Fluss erstmals Besitz von seinem neuen Lauf, der eine Verkürzung um etwas mehr als 7 km brachte. Die Baukosten beliefen sich auf rund $9\frac{1}{2}$ Mill. Franken. Der Fussacher Durchstich bewirkte bei vorgenannter Eisenbahnbrücke eine Sohlenvertiefung von 2 Meter. Seine wohltätige Wirkung kam besonders beim Hochwasser von 1910 zum Ausdruck; eine Ueberschwemmung im unteren Rheintal wäre wohl ohne ihn damals kaum ausgeblieben.

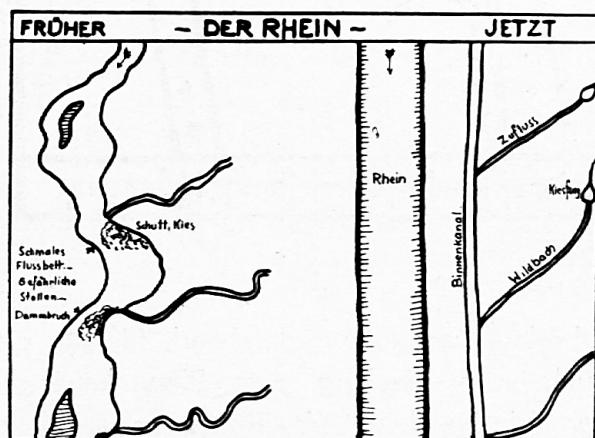
Fig. 8.

der rheintalische Binnenkanal in Angriff genommen und auch zuende geführt, so dass er mit der Eröffnung des Fussacher Durchstichs in das alte Rheinbett geleitet werden konnte und so direkt dem Bodensee zufließt. Durch die Erstellung der Binnenkanäle, die alle Binnengewässer sammeln, konnten fünf Einmündungsstellen in den Rhein geschlossen werden, wodurch eine grosse Ueberschwemmungsgefahr beseitigt war. Heute münden schweizerseits zwischen Landquart und Bodensee nur noch die Tamina bei Ragaz, die Sar und der Trübbach vereinigt bei Trübbach und der Werdenberger Binnenkanal im Schlauch direkt in den Rhein. Damit ist der Rhein gewaltig entlastet, was besonders bei Hochwasser von grosser Bedeutung ist. Fig. 8 (Der Rhein — früher und jetzt).

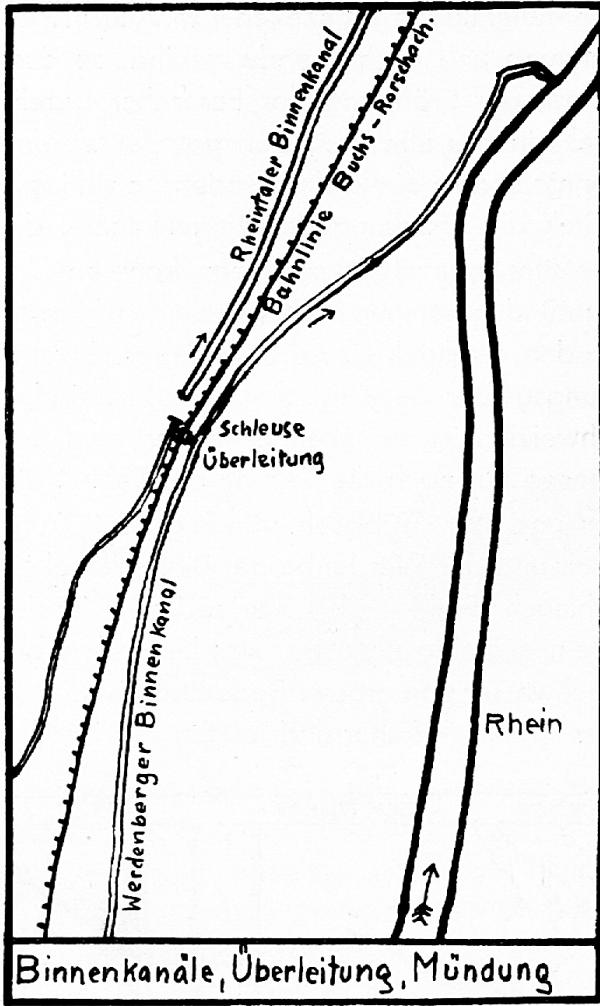
In der Nähe der Mündung des werdenbergischen Binnenkanals fliesst auch der rheintalische vorbei. Beide sind miteinander verbunden, während eine Schleuse die Rückstauung vom Rhein her verhindern soll. Fig. 9.

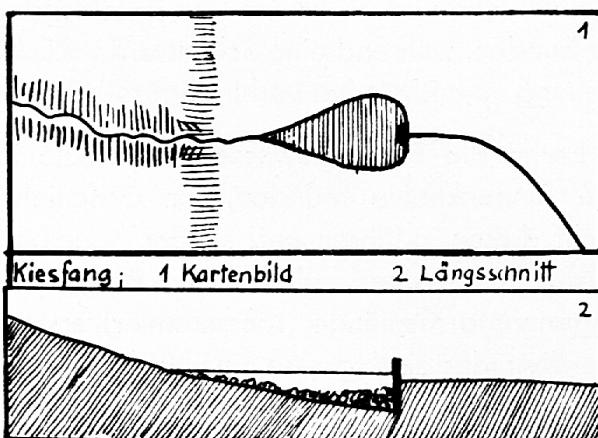
Oberlauf verbaut worden sind, fliessen sie auch vom Kiesfang zum Binnenkanal in kanalisiertem Lauf. Fig. 10.

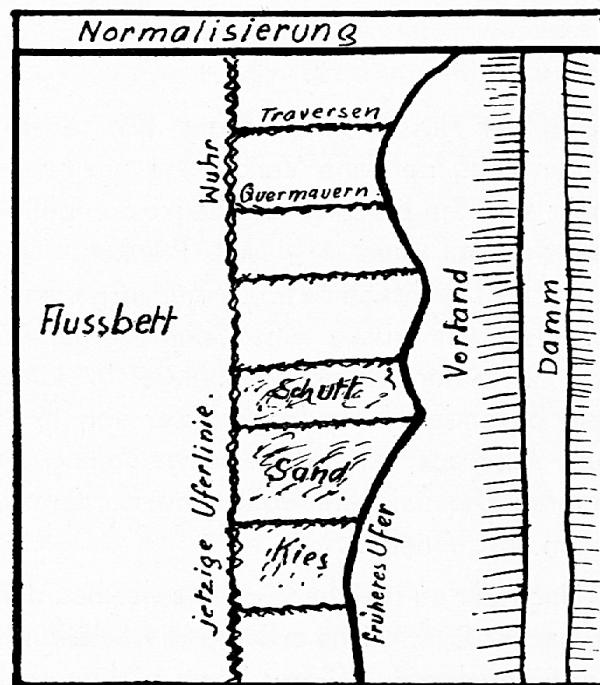
Fig. 11.

In der zweiten Bauetappe gelangte die Normalisierung der Zwischenstrecke (zwischen den beiden Durchstichen) zur Ausführung. Auf dieser Strecke wies der Rhein eine stark wechselnde Mittelbettbreite auf, die nun gleichmässig auf 110 m verengt wurde. Die Normalisierung wurde in der Weise durchgeführt, dass je nach der Breite des Strombettes ausserhalb der bestehenden Wuhre in 10—30 m Distanz neue Wuhren gebaut und diese mit den alten Wuhren durch Traversen oder Quermauern verbunden wurden. Die auf diese Weise entstandenen Hohlräume wurden dann bei Hochwassern allmählich mit Geschiebe ausgefüllt, so dass neues Vorland entstand und die eigentliche Flussrinne schmäler und tiefer wurde. Die Sohlenvertiefung, die flussaufwärts erzielt wurde, betrug am oberen Ende der Zwischenstrecke zirka 1 m. Die Durchführung erfolgte zur Hauptsache in den Jahren 1900—1908. Die Kosten betrugen rund 1½ Mill. Franken.

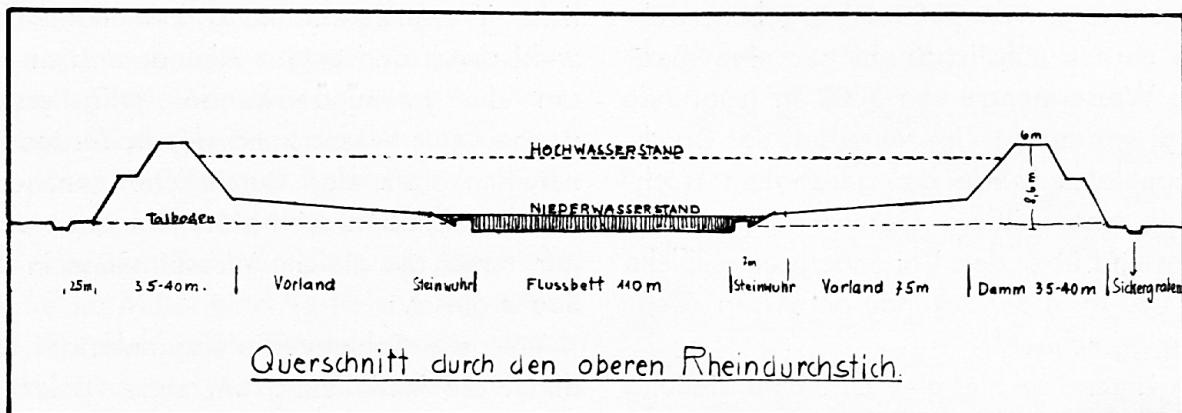
lände war zum Teil sehr ungünstig. Es musste mit bedeutenden Mehrkosten gerechnet werden. Im Jahre 1910 konnte endlich mit dem Bau begonnen werden. Das neue Flussbett ist nach dem Doppelliniensystem erstellt (Doppelprofil). Fig. 12.

Im tieferen Mittelgerinne fliessen die gewöhnlichen Wasser ab; für die Hochwasser steht ein erweitertes Profil mit den beidseitigen Vorländern zur Verfügung. Die in diesem Profil abzuführende Wassermenge schwankt zwischen 60 und 3000 m³ pro Sekunde. Die letztere würde genügen um einen Weiher von 60 m Länge, 25 m Breite und 2 m Tiefe in einer Sekunde zu füllen.

Die Flusssohle liegt streckenweise kaum 1 m in den Boden eingeschnitten, so dass der Hochwasserspiegel bei grösster Wasserführung über 5½ m über dem Umgelände liegt. Die Dämme mussten deshalb ausserordentlich stark und massig gebaut werden. Im Abstand von etwa 25 m vom landseitigen Dammfuss sind Parallelgräben angelegt, die allfälliges Sickerwasser abzufangen haben. Die Ufer des Mittelgerinnes, Wuhre genannt, sind in starker Steinpflasterung ausgeführt worden. Zu ihrem Schutz gegen Unterspülungen ist an ihrem Fuss ein 7 m breiter Steinwurf angebracht worden. Für die Anschüttung der Dämme und Vorländer war eine gewaltige Menge Kies — gegen 2 Mill. m³ — aus dem Rhein zu entnehmen. Die Erdbewegung, die beim Bau des Diepoldsauer Durchstichs erforderlich war, betrug

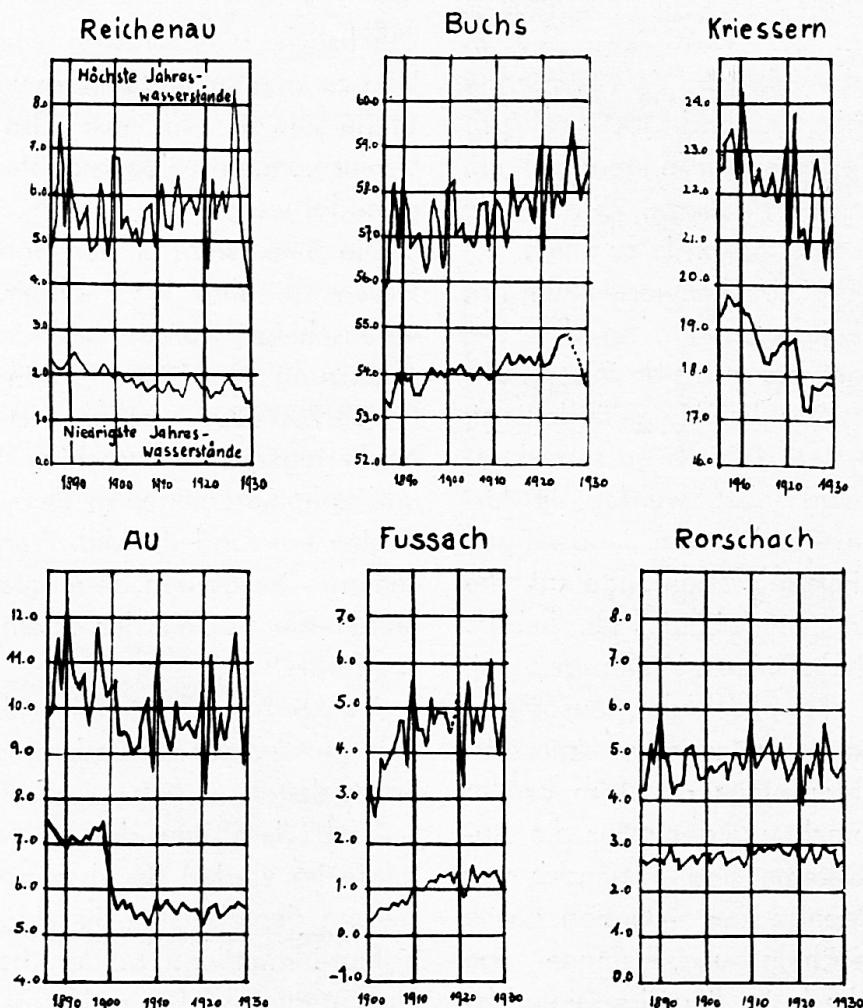
Ergänzend sei hier eine Zusammenstellung der höchsten und niedrigsten Jahreswasserstände des Rheins eingeführt. Fig. 13.

Die Ziffern links bedeuten die jeweiligen Pegelzahlen; unten stehen die Jahreszahlen. Bemerkenswert ist das Bild bei Kriessern. Dort ist durch die Eröffnung des oberen Rheindurchstichs im Frühjahr 1923 eine plötzliche Senkung eingetreten. In A u ist eine ähnliche Wasserstandsenkung bemerkbar, bewirkt durch den untern Rheindurchstich, der um die Jahrhundertwende fertig erstellt wurde. Der Wasserstand des Bodensees ist natürlich trotz der Durchstiche annähernd gleich geblieben, weil sich mehr oder weniger immer die gleiche Wassermenge in den See ergiesst.

Zusammenstellung
der höchsten u. niedrigsten Jahreswasserstände des Rheins.
