La foudre et les bâtiments.

Conférence donnée à l'assemblée générale de l'ASE le 7 juillet 1934 à Aarau

par Ch. Morel, ingénieur au Secrétariat général de l'ASE, Zurich.

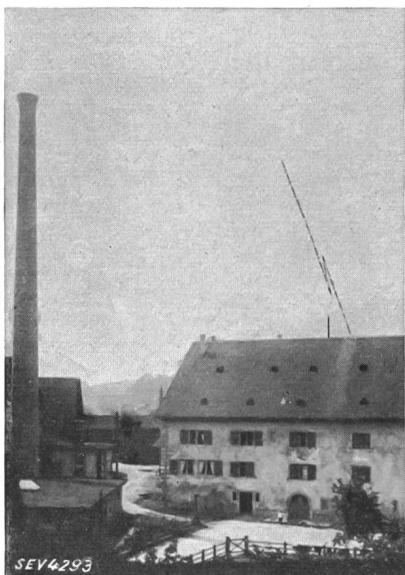
Fig. 1.

En voici un cas typique relevé par M. Steiner, alors contrôleur des paratonnerres à Winterthour. A Töss en 1910, la foudre tombe sur la cheminée d'un immeuble et la détruit jusqu'au ras du toit, bien que celle-ci se trouve à l'intérieur du cône de protection du paratonnerre et que le bâtiment lui-

même soit entièrement dans le cône de protection d'une haute cheminée d'usine pourvue elle aussi d'un paratonnerre (Fig. 1).

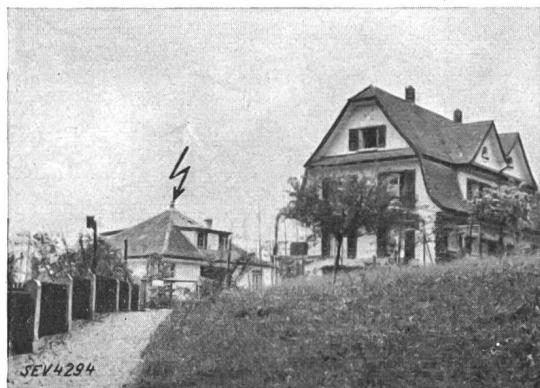
Fig. 2.

Un cas semblable s'est présenté à Lucerne au mois de mai dernier (Fig. 2). La maison dont la cheminée a été démolie au ras du toit, est dominée par deux autres maisons avec des paratonnerres.

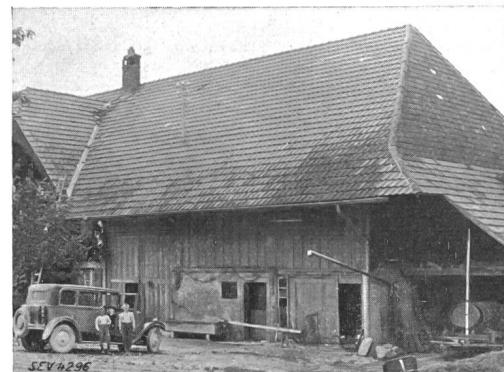
Fig. 4.

A Siselen, en 1932 (cas BE 26—32), la décharge atteint la cheminée d'une ferme et l'endommage passablement (Fig. 4). De là, elle saute sur la noue

en brisant quelques tuiles, puis suit le chéneau et le tuyau de descente pour sauter sur la pompe à lisier, probablement en meilleur contact avec le sol que la gouttière. De nombreux picotements sur le tuyau et sur la pompe en font preuve.

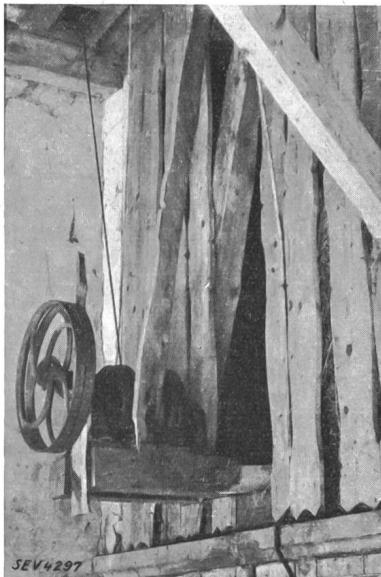
Fig. 5.

Le cas qui s'est passé à Diessenbach en 1931 (cas BE 30—31), se reproduit assez fréquemment. Au cours d'un orage, le feu se déclare dans la grange, derrière les planches de la paroi extérieure (Fig. 5), sans que la foudre soit tombée sur le bâtiment. Le fermier le remarque à temps et peut l'éteindre sans difficulté. Que s'est-il passé? Dans la grange sous la poutre faîtière court le rail d'un monte-foin, relié par un câble en acier au treuil fixé en porte à faux sur une poutre au-dessus de la porte de l'écurie. Cette poutre est fixée à son tour au mur en béton armé par deux boulons dont la tête est distante de 5 cm à peine du pied du treuil. La masse métallique monte-foin câble treuil, complètement isolée du sol, s'est probablement chargée par influence et, lors d'une décharge dans les environs, sa charge subitement libérée a cherché à se neutraliser vers le sol. Elle a trouvé la moindre résistance entre le treuil et les boulons et l'étincelle qui s'est produite a mis le feu au foin qui se trouvait en cet endroit.

Un remède bien simple et efficace consiste dans ce cas à mettre la masse métallique en question à la terre.

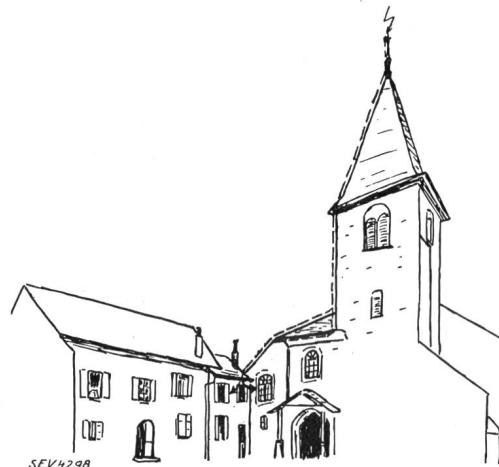
Fig. 6.

En 1933, la foudre est tombée sur le temple d'Aubonne (Fig. 6), qui n'avait pas de paratonnerre (cas VD 1—33). La décharge a suivi normalement les parties métalliques extérieures du clocher,

mais a sauté de celles-ci sur l'introduction de la ligne électrique dans la maison voisine, où un commencement d'incendie s'est déclaré.

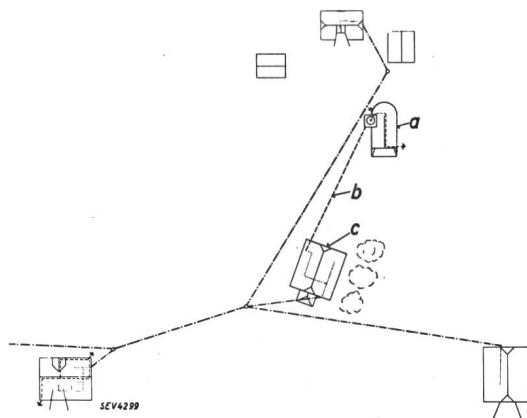
Fig. 7.

Le cas (LU 31—33) qui s'est passé à Schüpfheim en 1933 n'est pas tout à fait simple. Il s'agit là probablement d'une décharge violente dans le réseau desservant les fermes représentées à la fig. 7. Dans la grange de la ferme c, la décharge aurait sauté de l'installation électrique sur le fil d'acier b peu distant qui sert à sonner la cloche de la chapelle a. L'étincelle a mis le feu au foin qui se

trouvait sur son passage, mais l'incendie a heureusement pu être éteint tout à son début. La même décharge a également endommagé les installations électriques des fermes des alentours. La vue de fig. 8 montre la situation dans le terrain.

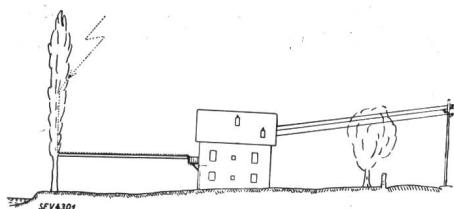
Fig. 9.

A St-Sulpice, en 1933 (cas VD 4—33), la foudre aurait logiquement dû aller se perdre directement dans le lac (Fig. 9). Mais elle a préféré suivre les fils provisoires, tendus entre le peuplier et le bal-

cons, pour aller faire quelques dégâts dans la maison.

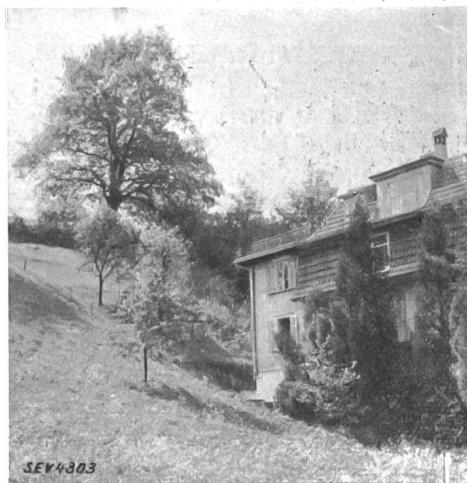
Fig. 11.

Ce printemps, nous avons eu l'occasion d'examiner un cas intéressant à Lucerne (Fig. 11). La

foudre a frappé un chêne, presque sur la crête de la colline. Depuis une des racines dont elle a enlevé l'écorce, elle a creusé à angle droit un sillon horizontal de 20 à 30 cm de profondeur et long de 17 m, jusqu'à la clôture en fils de fer. La terre du

sillon fut projetée contre la façade de la maison. La décharge suivit ensuite la clôture, puis la palissade en fer du jardin pour aller rejoindre une conduite d'eau dans le sol, non sans démolir un coin de mur et une marche d'escalier en ciment (Fig. 12).

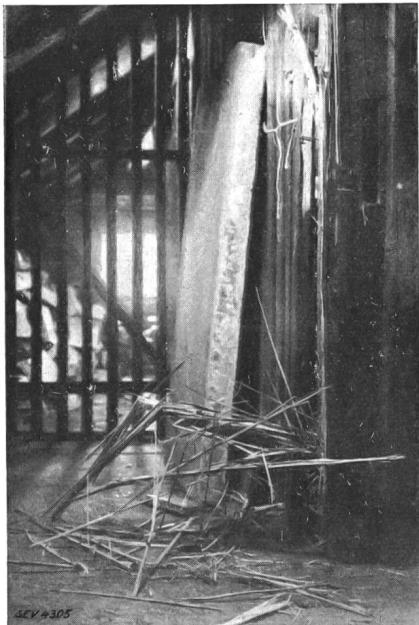
Fig. 13.

La fig. 13 montre une poutre complètement déchiquetée, sans avoir pris feu (cas BE 68—32). Sur la

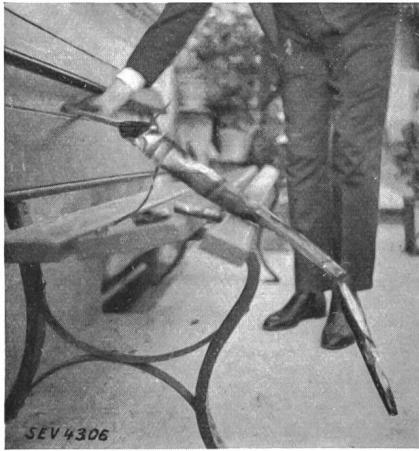
Fig. 14.

fig. 14, on voit un tube Bergmann éventré. A l'intérieur, le fil isolé semble encore intact, mais au toucher on reconnaît que l'âme en cuivre a été volatilisée (cas FR 5—33).

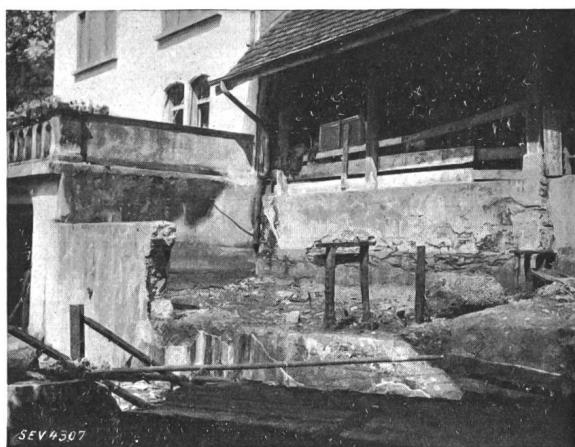
Fig. 15.

A Hertenstein (cas LU 23—33), le mur extérieur d'un réservoir d'eau a été renversé, bien que le bâtiment soit protégé par un paratonnerre (Fig. 15).

Ce dommage est probablement dû à ce que l'une des descentes du paratonnerre plongeait dans le réservoir en question.

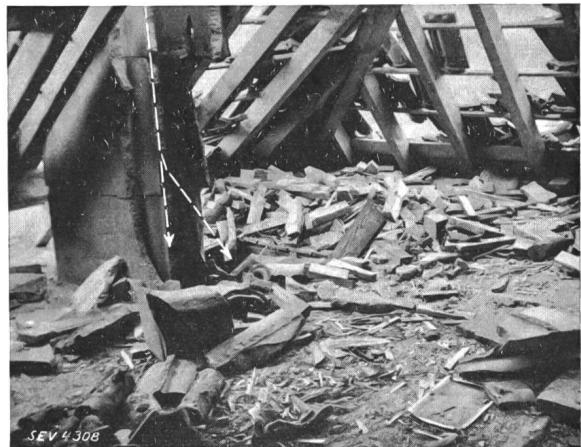
Fig. 16.

La fig. 16 montre une cheminée démolie comme par une explosion (cas VD 5—33). La décharge a

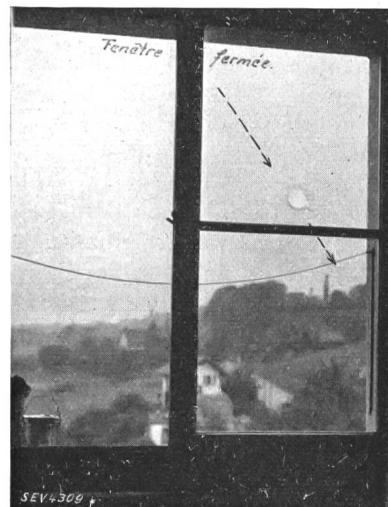
Fig. 17.

ensuite percé le plafond et s'est échappée par la fenêtre de la cuisine à l'étage en-dessous en y faisant un trou de quelques cm de diamètre (Fig. 17).
