Zeitschrift: Bulletin des Schweizerischen Elektrotechnischen Vereins

Band: 27 (1936)

Les surtensions d'orages sur lignes mixtes.

Par P. Yersin, Cortaillod.

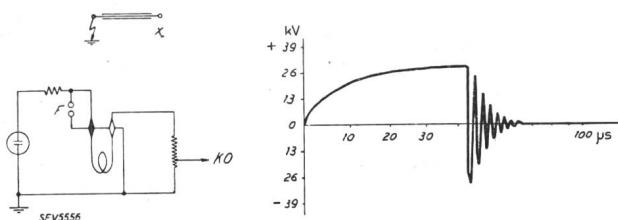
Oscillation propre de 100 m de câble.

a) L'oscillation propre du câble seul (fig. 3 et 4) ou avec ligne aérienne de 900 m (fig. 5 et 6) est très rapidement amortie. Le caractère rectangulaire de l'onde de décharge apparaît nettement avec le câble de 200 m (fig. 4).

d) La correction de la raideur du front de l'onde de choc par le câble ressort nettement de la comparaison des fig. 3 à 10 et 12 à 17 à la fig. 11. Plus le câble est long, moins le front est raide. La durée de l'élévation du potentiel par choc peut ainsi être augmentée à volonté à l'aide d'un câble assez long pour que la surtension, plus brève, ne puisse causer un contournement.

e) Le câble de 100 m de longueur a une fréquence propre d'env. 300 kHz.

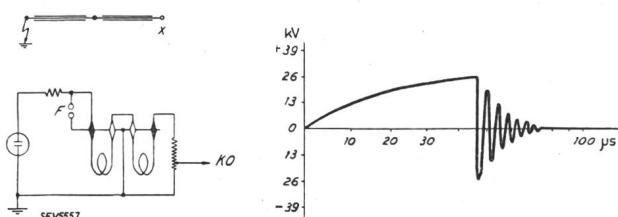
Oscillation propre de 200 m de câble.

Le câble de 200 m de longueur a une fréquence propre d'env. 150 kHz.

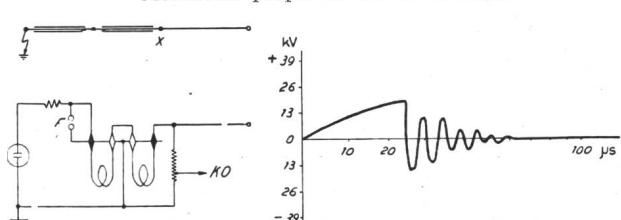
Oscillation de 200 m de câble relié à 900 m de ligne aérienne.

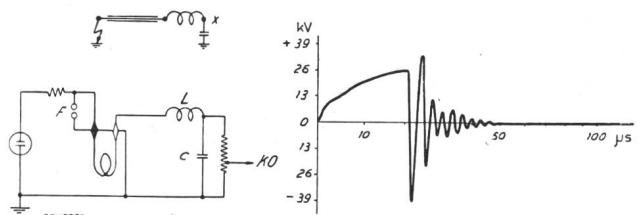
Oscillation aux bornes d'une petite capacité $C \approx 5 \cdot 10^{-10} \text{ F}$ (représentant un petit poste de transformateurs) en série avec une self, $L = 0,6 \text{ m H}$, branchée à l'extrémité de 100 m de câble.

b) On constate que dans tous les cas où une self se trouve insérée dans le circuit, celle-ci a pour effet des surtensions dès l'instant où l'arc de contournement s'établit (fig. 6 et suivantes).

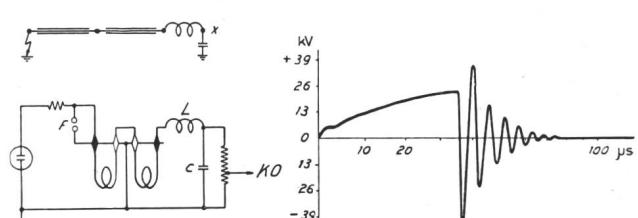
Comme fig. 6, mais avec 200 m de câble.

tateur de surtensions, en ce sens que, lors d'un amorçage sur la tête de câble, d'autres amorcages peuvent en résulter en aval de la self (fig. 6 à 8). On constate sur ces figures que la crête de tension de la première demi-période négative (—) est plus élevée que la crête de tension antérieure positive (+) ayant donné lieu au premier contournement en F. Il en résulte que, dans le cas d'un niveau d'isolation uniforme du circuit, ce fait peut provoquer des contournements en d'autres points de ce dernier.

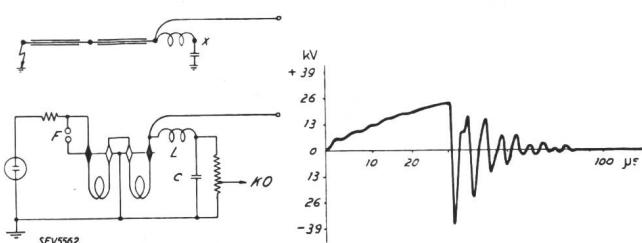
Fig. 9.

Comme fig. 7, mais avec ligne aérienne de 900 m branchée à l'extrémité de 200 m de câble.

On peut encore observer sur les figures le rôle joué par les lignes aériennes «courtes» branchées en aval de tronçons de câbles. La fig. 10, par exemple, signale, en effet, une crête de tension négative plus élevée que fig. 9. Le phénomène s'explique par la double réflexion de l'onde de décharge, à l'extrémité du câble d'abord, puis à l'extrémité ouverte de la ligne aérienne. Ceci confirme la conclusion formulée plus haut relativement aux isolateurs des têtes de câbles.

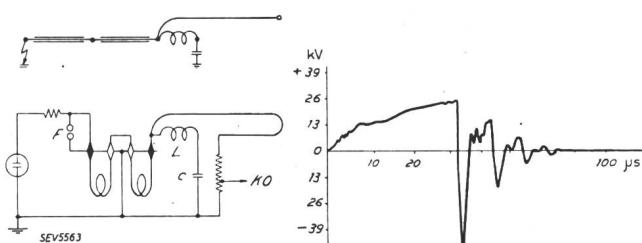
Fig. 10.

Comme fig. 9, mais avec KO branché à l'extrémité de la ligne aérienne de 900 m.

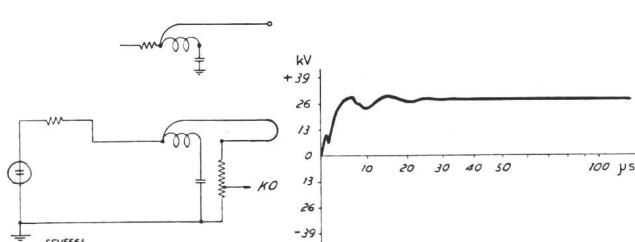
Fig. 11.

Comme fig. 10, mais sans câble.

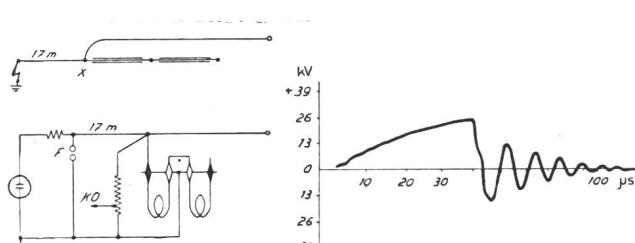
Fig. 12.

Tension à l'entrée de 200 m de câble, l'arc de contournement se produisant à 17 m en amont de celle-ci.

c) La position sur la ligne aérienne de l'arc de contournement à 17 ou 100 m du câble, a pour conséquence un amortissement énergétique du front de l'onde de décharge (comparer fig. 12 et 13 aux fig. 3 et 4). Il suit de là qu'une surtension est d'autant moins à craindre que l'arc de contournement qui en résulte est plus éloigné de la tête de câble. Il est donc recommandable de choisir pour les têtes de câbles des isolateurs présentant un degré de sécurité plus élevé que celui des isolateurs de la ligne aérienne.

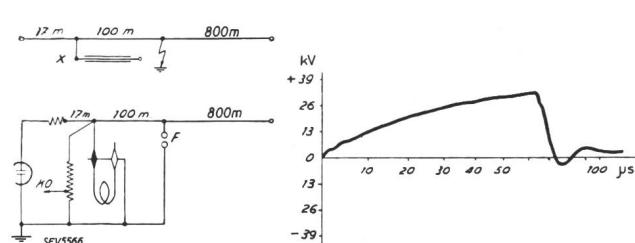
Fig. 13.

Tension à l'entrée de 100 m de câble, l'arc de contournement se produisant sur la ligne aérienne à 100 m de l'entrée du câble.

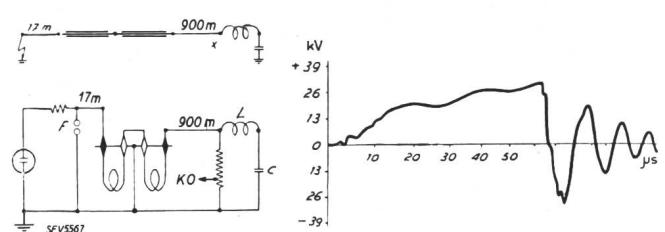
Fig. 14.

Arc de contournement à 17 m en amont de l'entrée du câble. Tension à l'extrémité d'une ligne aérienne de 900 m branchée à l'avant; self $L = 0,6 \text{ mH}$ et $C = 4 \cdot 10^{-9} \text{ F}$.

Cet ordre de grandeur de fréquences correspond en particulier aux fréquences propres de postes de transformateurs des expériences fig. 8 et 14. Celles-ci ont, en effet, les valeurs limites ci-après:

$$f_{\min} = \frac{1}{2\pi} \cdot \frac{1}{\sqrt{6 \cdot 10^{-4} \cdot 4 \cdot 10^{-9}}} = 102 \text{ kHz}$$

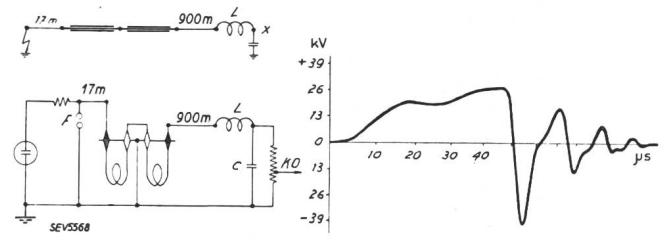
Fig. 15.

Comme fig. 14, mais tension aux bornes de $C = 4 \cdot 10^{-9} \text{ F}$.

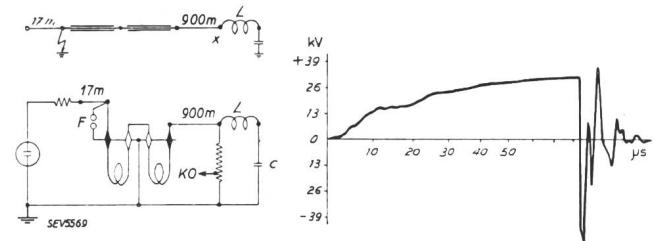
Fig. 16.

Comme fig. 21, mais arc de contournement à l'entrée du câble et tension mesurée en amont de la self de $0,06 \text{ mH}$; $C = 5 \cdot 10^{-10} \text{ F}$.

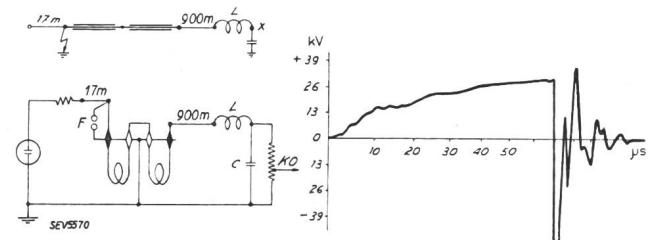
Fig. 17.

Comme fig. 23, mais la tension mesurée en aval de la self.
