Kabeltechnik.

Bericht über die Diskussionsversammlung des SEV vom 27. November 1937
in der Tonhalle von Biel.

Diskussionsbeiträge.

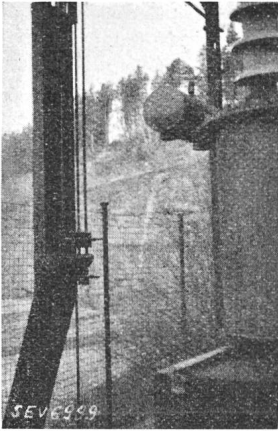
Fig. 10.
Vannes de la distribution
d'huile.

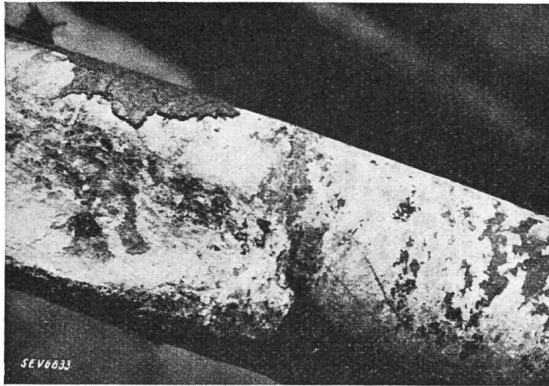
Fig. 8 zeigt die typische Kavität, der dunkle Punkt die Bleimantelperforation mit etwas Kohlenöl. Ferner ist noch darauf hinzuweisen, dass die Korrosionen sehr oft den spiralförmig verlaufenden Zwischenräumen des inneren Eisen-

Fig. 8.
Kavität mit Punkt.

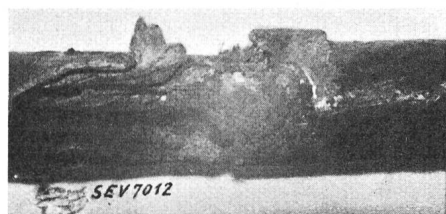
Fig. 7.
Résultats d'un coup de pioche après 4 ans.
