**Artikel:** Betriebserfahrungen mit Transformatoren  
**Autor:** Schiller, H.  
**DOI:** <https://doi.org/10.5169/seals-1061614>

## Leistungstransformatoren

### Betriebserfahrungen mit Transformatoren

Vortrag, gehalten an der Diskussionsversammlung des SEV vom 13. Juli 1944 in Zürich,  
von H. Schiller, Baden

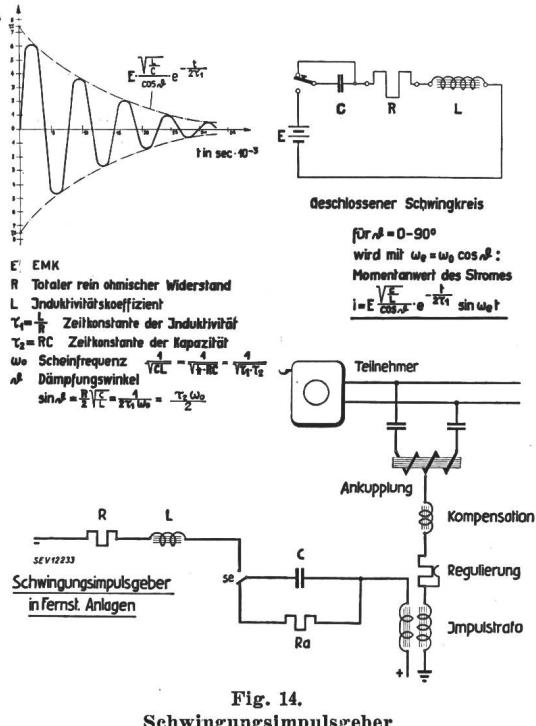
Fig. 14.  
Schwingungsimpulsgeber

diesem Grunde entwickelten wir einen Schwingungsimpulsgeber (Fig. 14).

Schaltet man eine Gleichspannung auf einen Stromkreis mit der Kapazität  $C$ , der Selbstinduktion  $L$  und dem Widerstand  $R$ , so fliesst ein gedämpft schwingender Strom. Durch entsprechende Dimensionierung der Grössen  $C$ ,  $L$  und  $R$  hat man es in der Hand, die Amplitude, die Frequenz und die Dämpfung beliebig zu wählen. Im Schwingungsimpulsgeber wird durch den Sendekontakt  $se$  eine solche gedämpfte Schwingung erzeugt und über einen Transformator auf die Leitung gegeben. Der Kanal und der Impulsgeber können also aufeinander abgestimmt werden.

Dieser Impulsgeber bewährt sich gut. Lässt man mehrere Impulsgeber mit verschiedenen Frequenzen gleichzeitig arbeiten und schaltet man den Empfangsrelais entsprechende Filter vor, so lassen sich mehrere Stromkreise auseinanderhalten. Wir können also auf einem Simplexkanal gleichzeitig steuern und messen. Ganz allgemein wird man gut tun, auf solchen Simplexkanälen mit genügender Leistung zu arbeiten, um zu verhindern, dass induzierte Störspannungen den Steuerbetrieb beeinflussen. Die Erfahrung hat gezeigt, dass bei richtiger Dimensionierung der einzelnen Schaltelemente der Betrieb auf einem solchen durch Sperrspulen geschützten Simplexkanal einwandfrei ist.

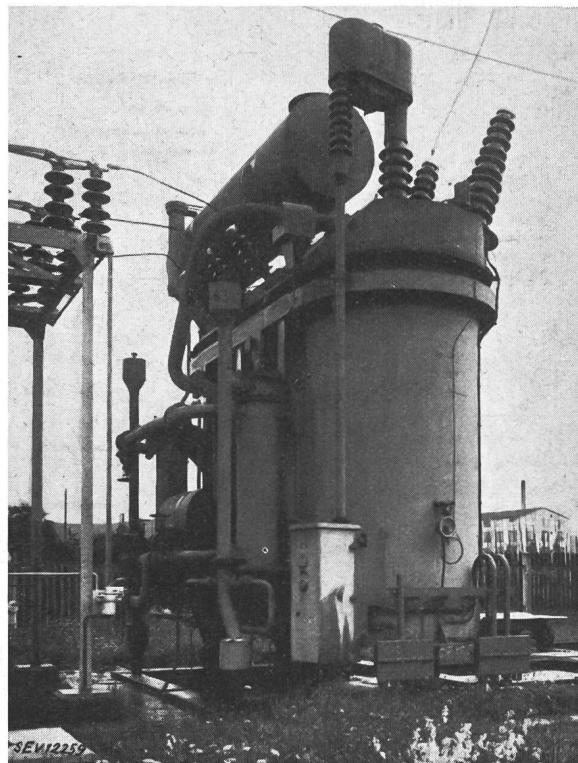
Fig. 1.

35-MVA-Transformatör 150/50 kV

mit forcierter Oelumlauf und äusserer Wasserkühlung. Die Verlustleistung dieses Transformators ist ungefähr gleich wie diejenige des Transformators Fig. 7. Man beachte den kleinen Platzbedarf des angebauten Wasserkühlers.

Wir gehen aber, wie schon gesagt, immer mehr darauf aus, forcierten Oelumlauf anzuwenden, da dadurch auf alle Fälle das Oelvolumen und der Platzbedarf reduziert werden. Transformatoren dieser Kühlungsart eignen sich denn auch gut zur Lösung von Spezialaufgaben, wie später noch ausgeführt wird (Fig. 1).

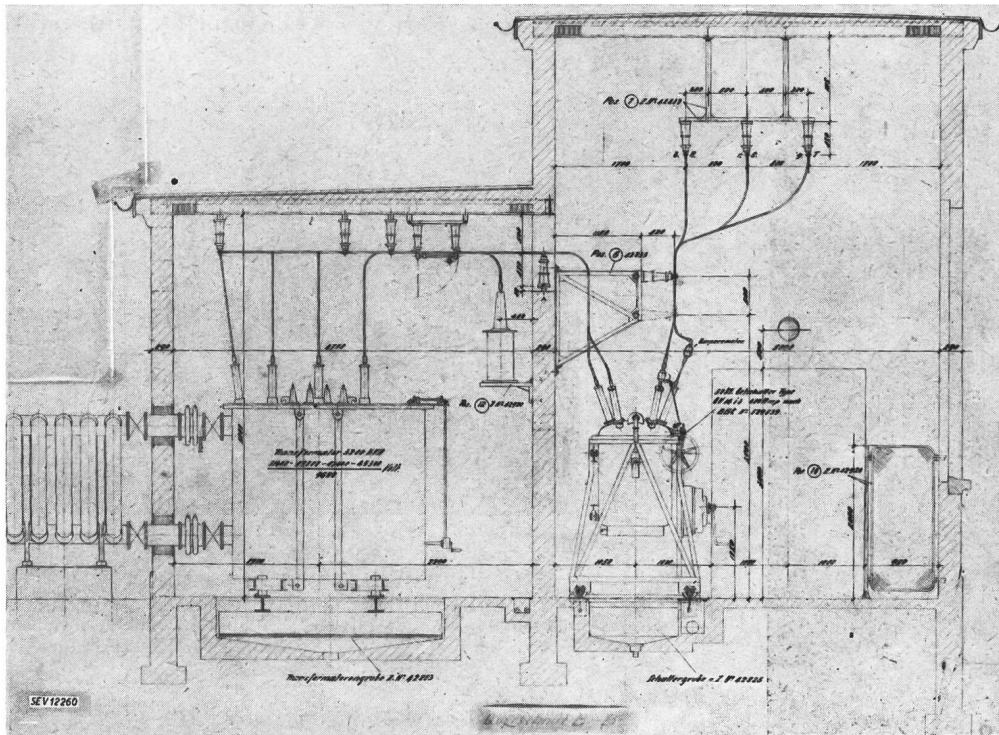
Fig. 2.

3,2-MVA-Transfor-

mator 50/10 kV

Innenaufstellung auf schallisoliertem Fundament, Kühler im Freien; natürlicher Ölumlauf und natürliche Kühlung.

Ein Problem, das sich bei der Transformatoren-aufstellung hie und da stellt, ist das des Lärms. Es gibt zu dessen Bekämpfung verschiedene Mittel, von denen unter der Annahme, dass ein lautloser Transformator nicht gebaut werden kann, das beste darin besteht, den Transformator in ein Gebäude zu stellen. Hier leistet wiederum der forcierte Oelumlauf mit Wasserkühlung sehr gute Dienste, indem erstens sehr wenig Platz beansprucht wird und zweitens alle Teile des Transformators im Innern des Gebäudes liegen, wodurch der Schall bei entsprechender Bauweise des Gebäudes besonders stark gedämpft wird. Kann diese Kühlungsart wegen Schwierigkeiten in der Wasserbeschaffung nicht angewendet werden, so kann man den Transformator in einen geschlossenen Raum stellen und die Kühler mit natürlichem Oelumlauf ins Freie bringen, was in zwei Fällen gemacht wurde; der Erfolg war auch in diesen Fällen gut, Klagen wegen Lärmbelästigung sind nicht eingegangen. Auch bei Aufstellung im Gebäude muss der Transformator auf ein isoliertes Fundament gestellt werden, um die

Uebertragung des Schalles durch den Boden nach Möglichkeit einzuschränken. Als Isolation gegen den Boden wurde Kork gewählt und dabei darauf geachtet, dass das Fundament auf den Seiten keine

führt, um den Bodenschall zu verringern, wobei der Transformator sonst offen aufgestellt ist. Die isolierte Aufstellung wirkt sich auch verringernd auf die Entstehung des Luftschalls aus (Fig. 2...6).

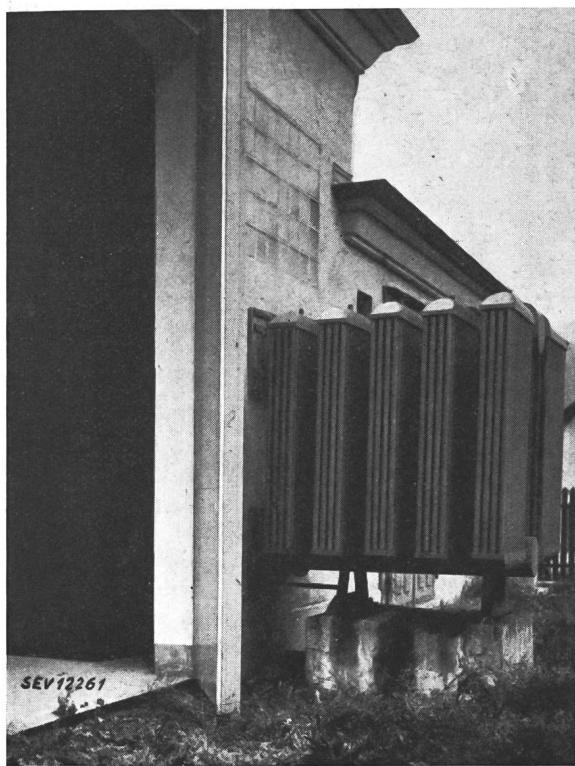
Fig. 3.

Die ausgeführte Anlage nach Zeichnung Fig. 2

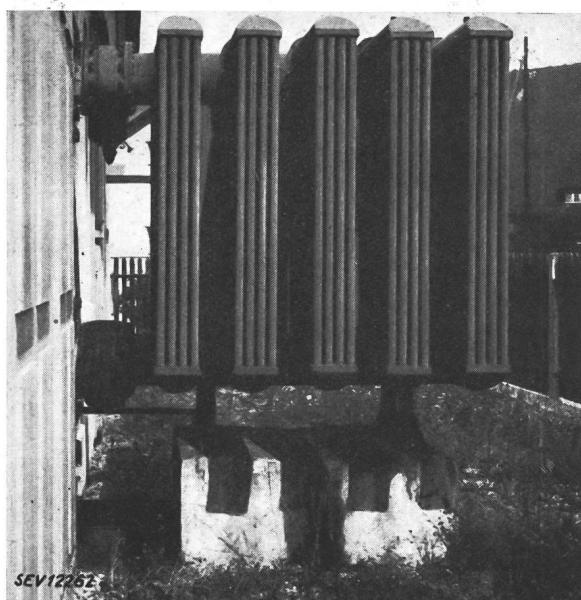
Fig. 4.

Kühler der Anlage Fig. 2

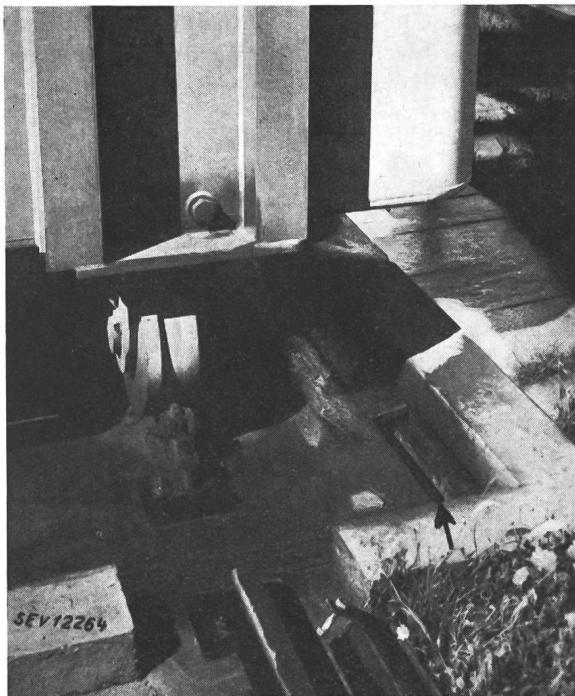
Fig. 6.  
Isoliertes Fundament des Freilufttransformators Fig. 1  
In der rechten Ecke ist der vertikale Luftspalt, welcher das Fundament von der Umgebung trennt, abgedeckt (siehe Pfeil).

Berührung mit der Umgebung hat. Wir haben ein Transformatorenfundament auch in einer Freiluftanlage nach diesen Gesichtspunkten isoliert ausge-

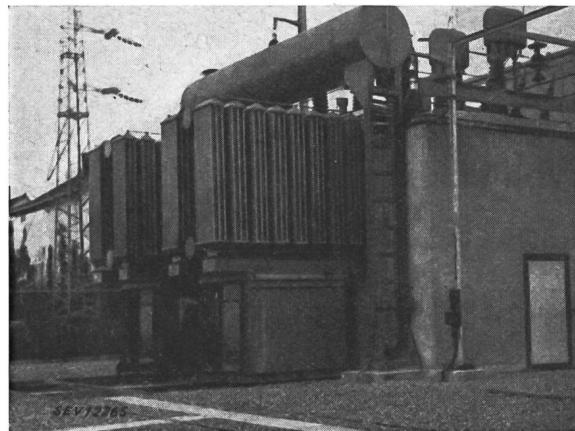
Fig. 7.  
35-MVA-Transformer 150/80/50 kV  
mit natürlichem Oelumlauf und forciertter Luftkühlung.  
Transformator in schalldichter Umbauung. Kühler im Freien.

ca. 500 m Entfernung) einliefen. Nach vielen Versuchen blieb nichts übrig, als den Transfator isoliert aufzustellen und ihn mit einem schalldämpfenden Schutzbau zu umgeben, aus dem oben die Freiluftisolatoren der Transformatoren herausragen. Die Decke dieses Raumes wurde dabei

folgendermassen konstruiert: auf den Transfatordeckel wurde eine Schicht Sand aufgebracht und diese mit Bleiblech abgedeckt. Die Kühler wurden, wie früher erwähnt, im Freien belassen. Der schalldämpfende Schutzbau ist im Innern zugänglich, so dass der Transfator dort im Be-

trieb besichtigt werden kann; dagegen kann der Deckel nicht kontrolliert werden, was als grosser Nachteil empfunden wird. (Fig. 7...9).

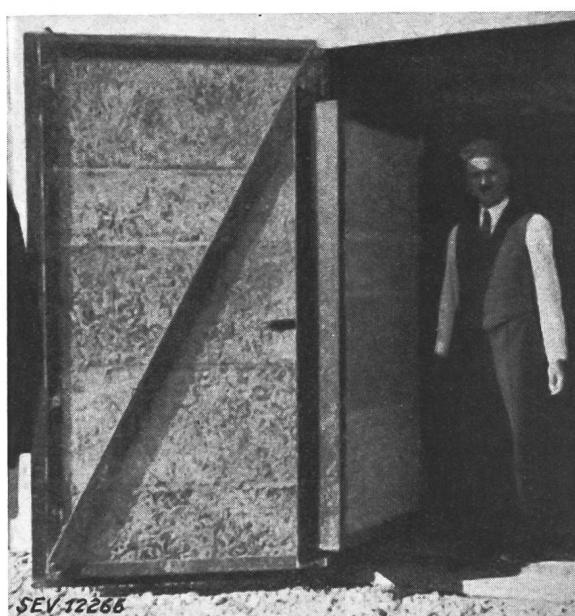
Fig. 8.  
Eingang in die schalldichte Umschaltung des Transformators  
Fig. 7  
Das Bild gibt einen Begriff von der Stärke der  
Wandkonstruktion.

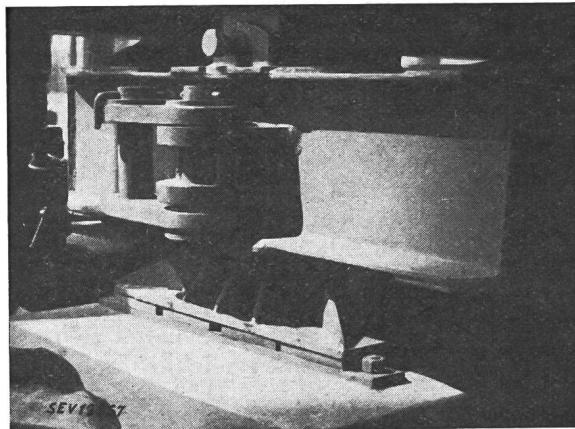
Fig. 9.

Schallisolierte Auflagerung des Transformators Fig. 7  
Diese wurde an Stelle der Räder montiert.

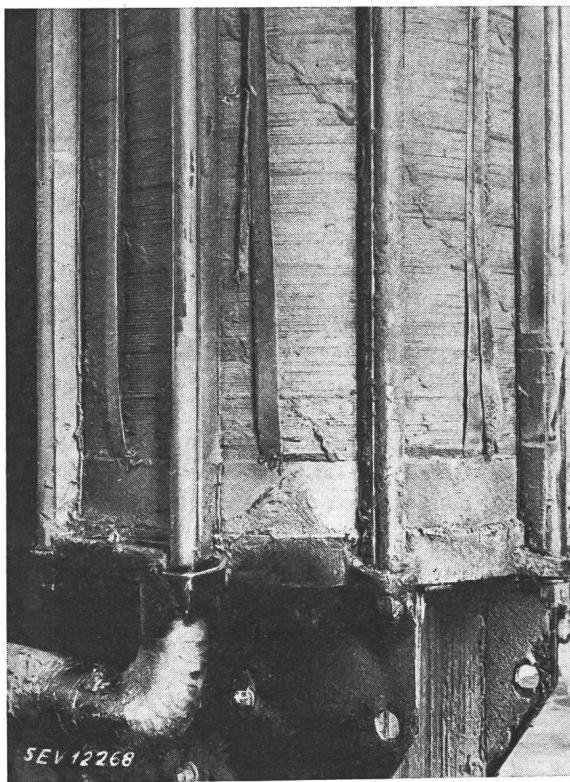
Fig. 10.  
Verschlammte Transformatorwicklung

Transformators, um den Schlamm herauszubringen, und als dies keinen dauernden Erfolg zeigte, zog man den Transformator aus, um zu entdecken, dass dieser stark mit Schlamm beschlagen war, auf horizontalen Flächen bis zu einer Höhe von 40...50 mm. Die Farbe des Oeles war braun und trübe. Man be-

zeigte sich nun schon nach relativ kurzer Zeit, dass die Transformatoren sehr warm wurden, und man suchte nach dem Grund. Dabei wurden in erster Linie die Kühler kontrolliert und es wurde konstatiert, dass einzelne Röhren mit Schlamm verstopft waren. Man filtrierte nun das Oel des ganzen

merkte bei dieser Gelegenheit auch, dass die Baumwollisolation nur noch eine sehr geringe Festigkeit zeigte, so dass ein Abbürsten des Schlammes nicht in Frage kam; schon mit den Fingernägeln konnte man bei leichtem Druck die Baumwollisolation abschaben, wodurch blanke Stellen am Kupfer entstanden. Es blieb deshalb nichts anderes übrig, als den Schlamm durch Bespritzen mit dem Oel abzuwaschen. Natürlich erreichte man mit dieser Prozedur nur die äusserste Wicklung und die Joche des Eisengestells. Auf diesem war übrigens der Schlamm durch die Wärme zu hartem Koks zusammengebacken (Fig. 10, 11).

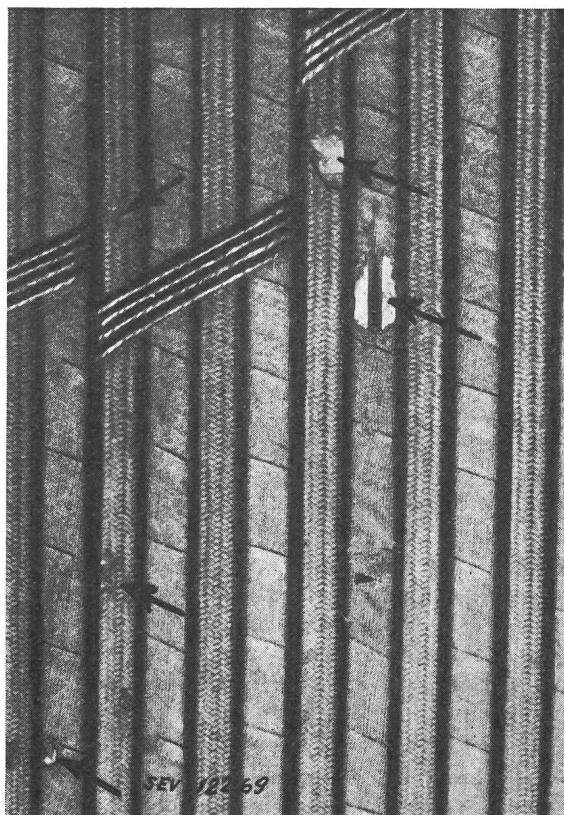
Fig. 11.  
Detail des Transformators Fig. 10  
Man beachte die mit Pfeilen bezeichneten defekten Stellen der Isolation.

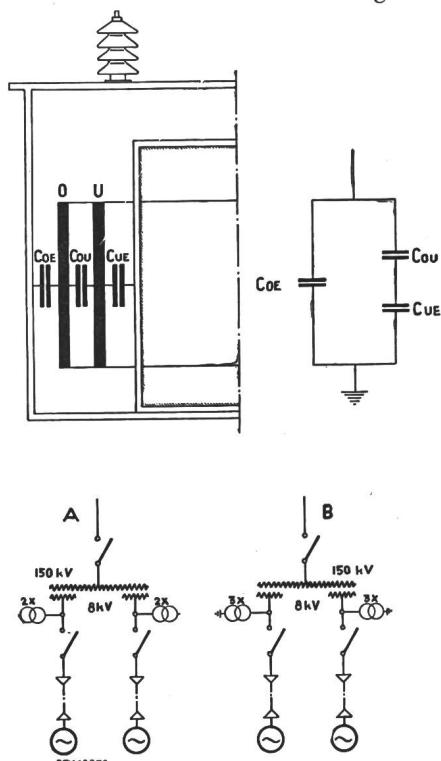
Fig. 12.

Schema des Dreiwicklungstransformators 150/8/8 kV  
A auf der 8-kV-Seite: 2 Spannungswandler in V-Schaltung,  
B auf der 8-kV-Seite: 3 Spannungswandler als Erdungsdrosselspulen geschaltet.

Es sei noch eine Störung an einem Transformator durch kapazitive Spannungsteilung zufolge der Verhältnisse der Kapazitäten der Wicklungen angeführt. Es handelt sich um einen Dreiwicklungstransformator mit zwei Unterspannungswicklungen von 8 kV, die über Oelschalter an je einen Generator angeschlossen sind, und einer Oberspannungswicklung von 150 kV. Es wurde auf der Oberspannung für einen Versuch ein Erdschluss ge-

macht und in diesem Zustand mit einem Generator hochgefahren; der andere Generator war abgetrennt, so dass die daran angeschlossene Transformatorkwicklung leer mitlief. Infolge des Erdschlusses auf der Oberspannungsseite trat nun wegen der kapazitiven Spannungsteilung auf der freien Unterspannungswicklung eine so hohe Spannung (ca. 46 kV) auf, dass es an einer Spannungswandlerklemme zu einem Ueberschlag kam. Die Spannung verteilt sich in einem solchen Falle umgekehrt wie die Kapazitäten Oberspannung-Unterspannung und Unterspannung-Erde (Fig. 12).

Es bestehen mehrere Möglichkeiten für Abhilfe. Man hätte die beiden Unterspannungswicklungen einfach parallel schalten können, welcher Weg aber nicht beschritten wurde, um die Kurzschlussleistung auf der Unterspannungsseite nicht zu erhöhen.

Ferner hätte man die jeweilen nicht im Betrieb befindliche Wicklung einpolig an Erde legen können oder dauernd die Kabel des abgeschalteten Generators an der Wicklung belassen können, was die nötige Kapazitätsvergrösserung Unterspannung-Erde ergeben hätte. Beide Lösungen wurden nicht gewählt, um nicht durch anormale Schaltungen die Betriebsbereitschaft herabzusetzen. Man entschloss sich deshalb, drei Spannungswandler, deren Nullpunkt fest an Erde gelegt wurde, an die 8-kV-Wicklung zu schalten, wodurch das Potential dieser Wicklung gegenüber Erde zwangsweise festgehalten wurde. Es kam dann allerdings in dieser Schaltung nochmals zu einer Störung, da bei einem Leiterbruch oberspannungsseitig durch Ferroresonanz einer höheren Harmonischen wieder Spannungserhöhung verursacht wurde, was weitere Massnahmen nötig machte.

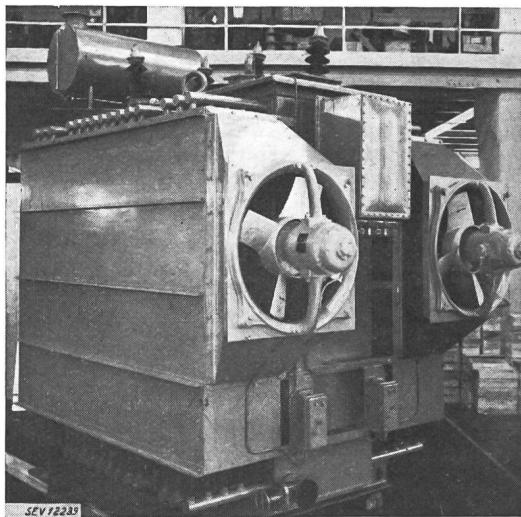
Fig. 2.

Transformator, dessen Leistung von 6000 kVA bei natürlicher Kühlung durch künstliche Beblasung auf 9000 kVA erhöht werden konnte.

Eine weitere Forderung ist die, dass man auch die Kühlapparate nicht abnehmen muss, wie das gezeigt wurde auf dem Bild, wo der Wasserkühler mit dem Transformator direkt in Betrieb genommen werden kann. Das kann man mit den hier gezeigten Kühl-Batterien nicht erreichen, hingegen mit Wandertransformatoren und den Kühlsystemen nach Fig. 2, 3 und 4.

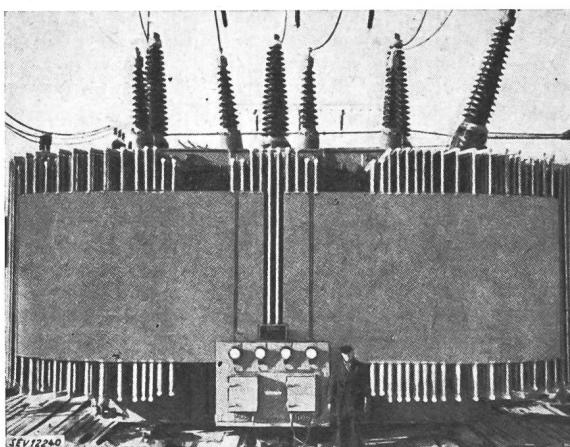
Fig. 3.

Dreiwicklungs-Großtransformator von 120 000/120 000/40 000 kVA mit horizontaler Luftanblasung.

Ein weiterer Transformator mit viel grösserer Leistung ist in Fig. 3 dargestellt. Er hat eine dritte Wicklung und eine Totalleistung gleichwertig mit ca. 130 000 kVA. Die Lüfter sind hier nicht sichtbar; hinter dem Schutzmantel hat es horizontale Ventilatoren, die berippte Kühlrohre anblasen. Speziell wurde bei diesem Transformator gesagt: Ja, wenn man solche grossen Wärmemengen abführen kann, dann besteht eigentlich keine Notwendigkeit, eine noch bessere Lösung zu finden. Die Kühlart nach 5. ist deshalb praktisch von den ASEA noch nicht ausgeführt worden. Der Krieg kam dazwischen und ich weiß nicht, wie weit die Sache gediehen ist.

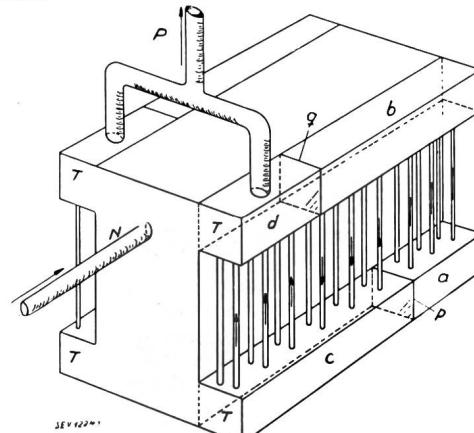
Fig. 4.  
Prinzip der Kühlung bei berippten Rohren und horizontaler Oelzirkulation.

Ich will die Lösung 5 an Hand einer Zeichnung aus einer Patentschrift<sup>1)</sup> darstellen (Fig. 4). Hier ist die Oelumlaufkühlung kombiniert mit einer Pressluftkühlung. Die Berippung ist einfacheitshalber nicht eingezeichnet. Es sind aber gedacht berippte Rohre und ein Luftstrom, der senkrecht zu den Rohren geführt wird. Die spezifische Konstante dieser Kühlungsart ist etwa 6; somit sind wesentliche Fortschritte damit zu erzielen.

Der erzwungene Umlauf geht folgendermassen vor sich: Wir denken uns bei *N* eine Pumpe. Das Oel geht durch verschiedene Kanäle in die Kammern *a*. Irgendwelche zusätzliche Konstruktionen braucht man nicht, es sieht allerdings der Kästen nicht wie ein Kasten normaler Konstruktion aus. Gelangt das Oel nach *b*, so ist es gezwungen, den Weg nach *c* zu nehmen. Und nun kann der Rückwärtsstrom nur in der Richtung nach *d* erfolgen, weil Sperrwände (*q*) eingebaut sind. Das Oel gelangt so zur Austrittsstelle *P*. Auf beiden Seiten parallel haben wir auf diese Weise einen forcierten Oelumlauf und auf die bereits angedeutete Art eine forcierte Luftkühlung.
