## Stossversuche an einer Hausinstallation in Uitikon am Albis, 1945

Von K. Berger und R. Pichard, Zürich

(Mitteilung der Forschungskommission des SEV und VSE für Hochspannungsfragen, FKH)

Die elektrische Installation eines einzelnen Hauses wurde untersucht, indem in einer Entfernung von rund 400 m Stoßspannungen verschiedener Steilheiten und Scheitelwerte auf die Anschlussleitung gegeben wurden. Die in der Hausinstallation auftretenden Ueberspannungen wurden oszillographiert und Schutzmassnahmen untersucht. Ueberschläge traten besonders an Bügeleisen, Lichtzählern, Klingeltransformatoren, Lampen, Schaltern und anderen Apparaten auf, jedoch nie an fest installierten Leitungen.

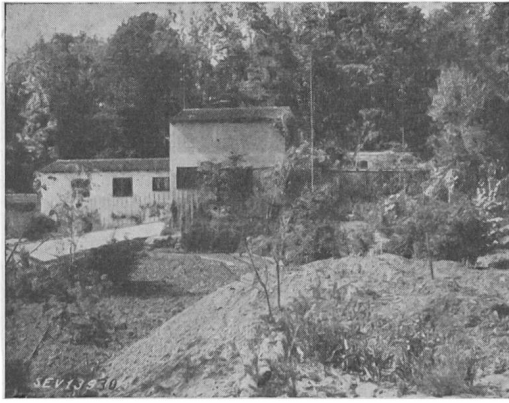
Fig. 29.

- a und b Stossgenerator . . . . . Punkt G  
 c Messwagen mit dem KO . . . . . Punkt F  
 d Anstossgenerator zur Auslösung des Stoss-  
 generators . . . . . Punkt G
