Erfahrungen der Bernischen Kraftwerke A.-G. mit in Betonrillen verlegten 16-kV-Hochspannungskabeln

Von R. Frey, Bern

Es wird mitgeteilt, wie die Bernischen Kraftwerke A.-G. vor ca. 30 Jahren in ihrem Kraftwerk Mühleberg Hochspannungskabel verlegt haben. Damals wurde darauf geachtet, die einzelnen Kabel möglichst starr in Betonrillen zu halten. Im Verlaufe der Jahre wurden Schäden festgestellt, welche auf die angewandte Verlegungsart zurückzuführen sind. Ferner wird von einem weiteren Fall von Defekten an Hochspannungskabeln berichtet, welche im wesentlichen ebenfalls durch die starre Haltung der Kabel verursacht worden sind.

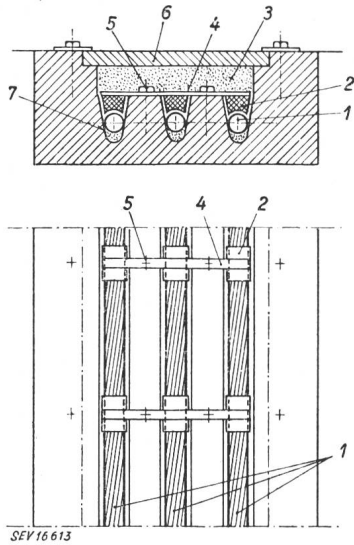
Im Bulletin SEV (1927) Nr. 1 erschien ein Aufsatz über den mechanisch-elektrischen Teil des im Jahr 1920 in Betrieb gesetzten Kraftwerkes Mühleberg der Bernischen Kraftwerke A.-G. Auf den Seiten 25...26 ist u. a. erwähnt, dass die Verbindung der Hochspannungsklemmen der Drehstromgeneratoren mit der 16-kV-Schaltanlage durch einadrige asphaltierte Bleikabel von 150 mm² Cu erfolgt, und dass diese Kabel einzeln in Betonrillen eingelegt wurden. Diese Verlegungsart wurde damals gewählt, um die Kabel vor mechanischen Wirkungen bei Kurzschlüssen und vor Lichtbögen bei Defekten an benachbarten Kabeln zu schützen. Nach dem Einbringen der Kabel wurden über diese im Abstand von 60 cm Formsteine von 15 cm Breite gelegt und mit Flacheisen und 3/4"-Schrauben gesichert. Dann wurde Sand aufgefüllt und alles mit begehbaren Betonplatten abgedeckt. Die geschilderte Verlegung zeigt Fig. 1.

Durch diese Verlegungsart wurden die Kabel starr eingespannt und konnten sich insbesondere

seitwärts nicht bewegen, da sie satt an der Betonrille anstehen.

Fig. 1
Schematische Darstellung der Verlegungsart des 16-kV-Hochspannungskabels aus dem Jahre 1920

- 1 Hochspannungskabel
- 2 Formstein
- 3 Sand
- 4 Flacheisen 300×40×5
- 5 Sicherungsschrauben 3/4"
- 6 Betonplatte
- 7 Betonrinne

Die beschriebene Verlegungsart hat sich nicht in allen Beziehungen als zweckmässig erwiesen. Sofern Kabel in Rillen verlegt werden, empfiehlt es sich vielmehr, die Rillen so auszuführen, dass deren lichter Querschnitt einen Krümmungsradius aufweist, welcher grösser ist als derjenige des Kabels, so dass sich sowohl die Quer- wie die Längsdehnung ohne jegliche Gefahr auswirken können. Die Kanäle sollen nicht mehr mit Sand gefüllt werden, da eine möglichst freie Luftzirkulation sich für die Wärmeabfuhr günstig auswirkt.

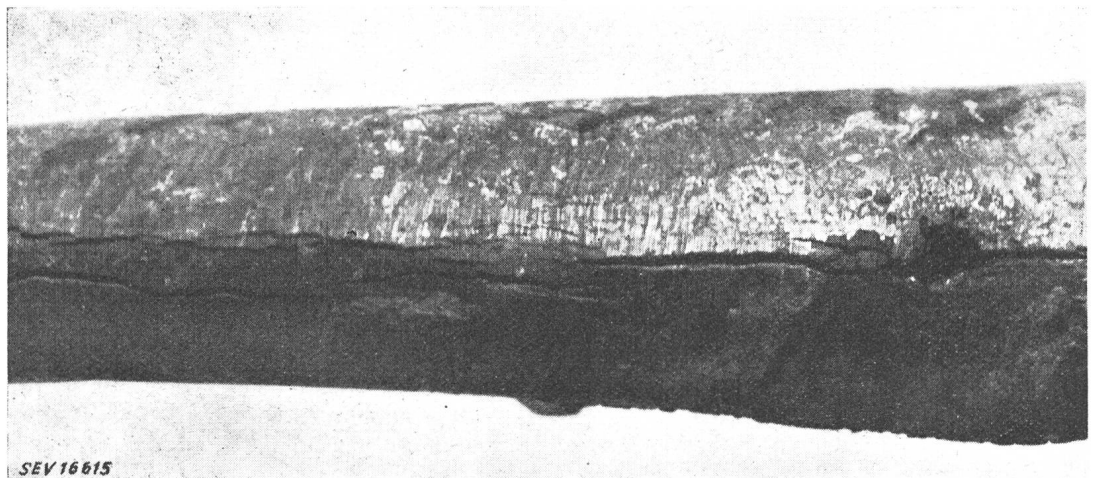
2. Der Bleimantel wies in der Längsrichtung Risse auf; das Blei war äusserst zäh (Fig. 3).

Die Untersuchung des Bleimantels hat ergeben, dass die Risse zufolge Ermüdung des Bleies entstanden sind. Durch die bald 30 Jahre dauernde starre

Fig. 3
Risse im Bleimantel

Biegebeanspruchung, die zu einer Strukturveränderung des Bleigefüges geführt hat. Diese als interkristalline Korrosion bekannte Erscheinung führt zu Ermüdungsbrüchen der Bleimäntel. Aus diesem typischen Verhalten der Bleimäntel ergibt sich,

dass die in Kanälen verlegten Kabel nicht in ihren durch Wärmedilatation hervorgerufenen Bewegungen gehemmt sein dürfen, da sich sonst, bedingt durch die starre Einspannung, ein Scharnier bildet, das die Veränderung des Bleies beschleunigt.

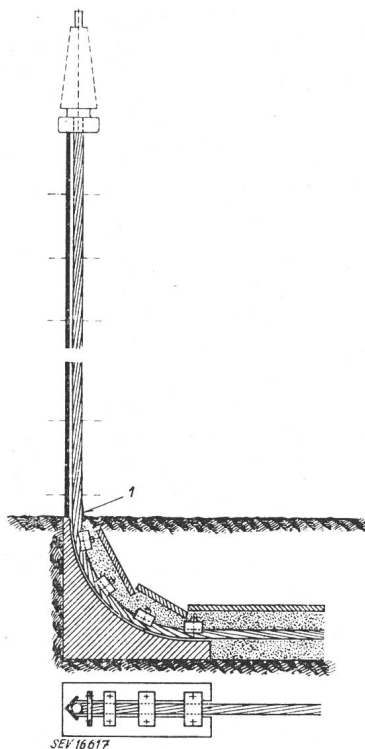
Übergang des Kabels vom horizontalen Teil im Erdboden in die Vertikale, oberhalb des Bodens
1 Blähungen und defekte Stellen

boden, d. h. längs dem Winkeleisen wird das Kabel etwa alle 50 cm mit einer Bride und Schrauben in das Winkeleisen gepresst. Diese Verlegungsart ist in Fig. 5 dargestellt. Nach etwa 12 Jahren Betrieb wurden auf der Höhe des Erdbodens zwischen zwei Briden Blähungen der Bleimäntel festgestellt. An einzelnen Punkten war der Bleimantel bereits gerissen und es trat an den betreffenden Stellen Isoliermasse aus.

1. Starke Temperaturdifferenzen des über dem Erdboden liegenden Teils des Kabels, welcher direkter Sonnenbestrahlung ausgesetzt ist.
2. Starre Befestigung des Kabels im Betonsockel und längs dem hochsteigenden Winkeleisen.
3. Die Endverschlüsse sind entlüftet, d. h. mit der Aussenluft in Verbindung, so dass die Kabel ständig mit einem statischen Überdruck belastet waren.

Die Temperaturdifferenzen und die dadurch bedingten ständigen Biegebeanspruchungen des Bleimantels sowie der statische Überdruck wirkten sich unmittelbar beim Austritt des Kabels aus dem Erdboden am stärksten aus, wodurch an dieser Stelle die Blähungen und Risse mit Ausfliessen der Kabelmasse entstanden sind.

Die geschilderte Verlegungsart wurde verbessert. Die Kabel werden nur noch in die vergrösserte Rille des Betonsockels eingelegt; je nach den Verhältnissen wird letzterer weggelassen und das Kabel im Sand herausgeführt. Längs des Winkeleisens über dem Erdboden erfolgt die Befestigung nicht mehr starr, so dass sich das Kabel den Temperaturschwankungen entsprechend möglichst frei ausdehnen kann. Zur Entlastung des Kabels vom atmosphärischen Druck werden ausserdem die Endverschlüsse gegen die Aussenluft vollständig abgeschlossen.
