Artikel: Vorläufige Erfahrungen im Leistungsbetrieb und -unterhalt während der Lawinengänge im Januar und Februar 1951

Autor: Vögeli, R.

Vorläufige Erfahrungen im Leitungsbetrieb und -unterhalt während der Lawinengänge im Januar und Februar 1951

Vortrag, gehalten an der Diskussionsversammlung des SEV vom 26. April 1951 in Zürich,
von R. Vögeli, Baden

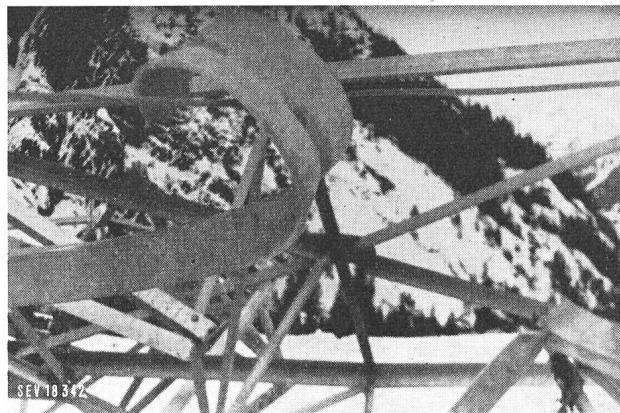
Fig. 1
Beschädigte Eisenkonstruktion eines
150-kV-Gittermastes der Kraftwerke Oberhasli

die Lukmanierleitung. Über die Lawinenschäden auf der Leitung Handeck–Guttannen hat U. Eggenberger berichtet¹⁾. Während die Reparaturen an der Oberhaslileitung (Fig. 1) verhältnismässig rasch durchgeführt werden konnten, gestalteten sich die Arbeiten auf den andern Leitungen wegen den grossen Schneemassen, der damit verbundenen Gefahr und der erschwerten Zugänglichkeit der Störungsstellen sehr viel zeitraubender. Die Fig. 2...4 zeigen Schäden an der Nufenenleitung.

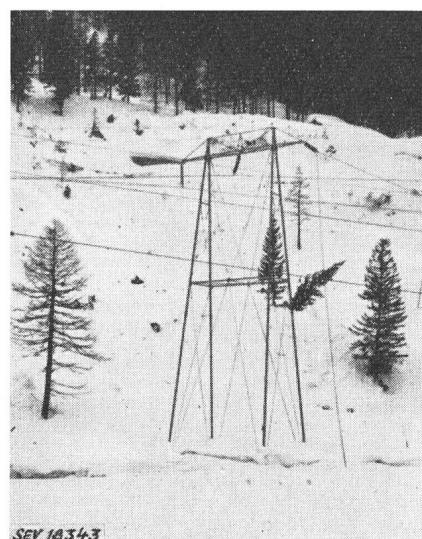
Fig. 2

150-kV-Nufenenleitung

Tragmast nach dem Bruch eines Leiterseiles. Die einseitige Belastung ist an der Lage der Isolatorenketten erkennbar

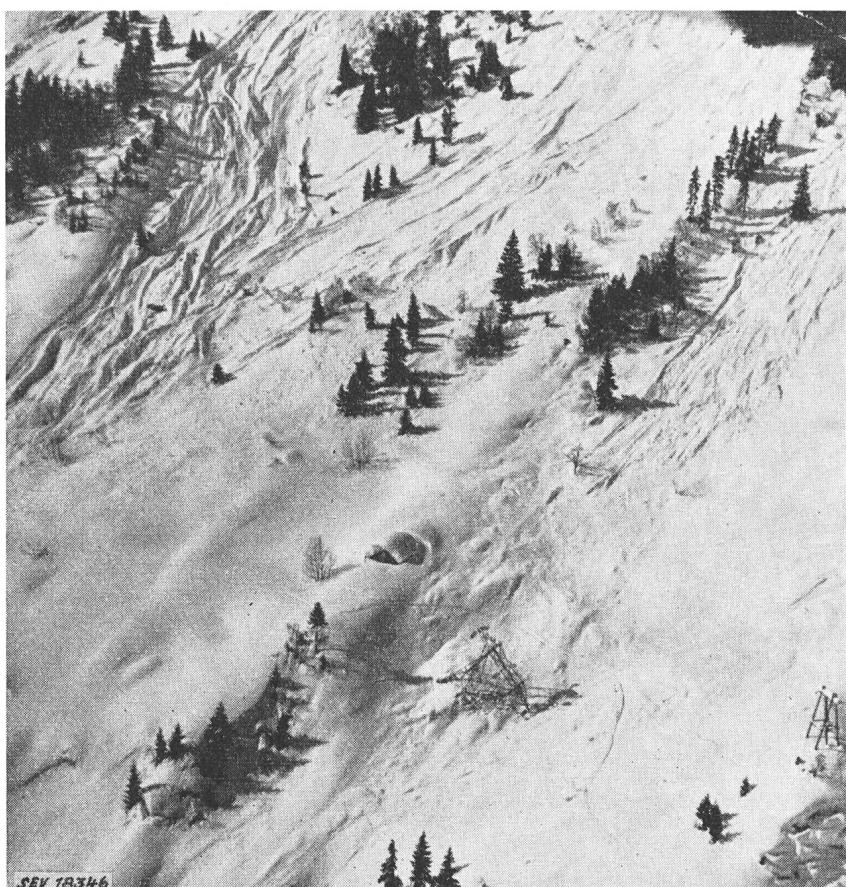
SEV 18346

Fig. 5
Gotthardleitung westlich Airolo
Der Mast Nr. 72 wurde durch die Lawine von Pian Secco zerstört (Rechts im Bild Holzmast einer 50-kV-Leitung)

war weggerissen und vom Flugzeug aus unsichtbar, die Masten Nr. 68 und 72 westlich von Airolo umgeworfen (Fig. 5 und 6). Ferner konnte festgestellt

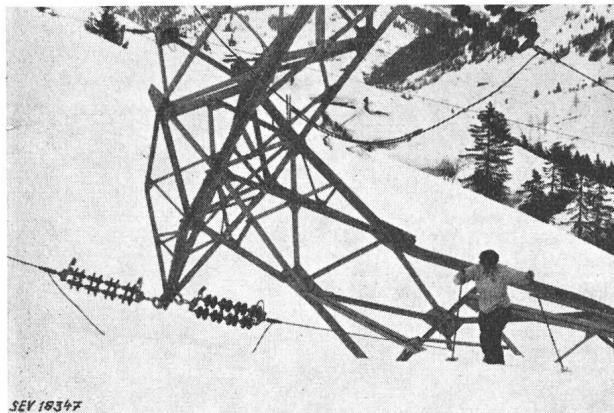
Fig. 6
Gotthardleitung
Der zerstörte Mast Nr. 72 westlich Airolo

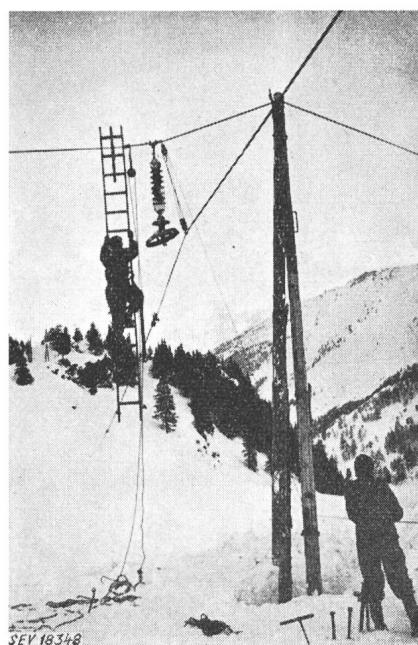
Fig. 7 und 8 zeigen die Lösung, die sich durch Ausspannen eines Erdseiles quer zur Leitungsrichtung als Tragorgan für die Isolatorenketten ergab.

Fig. 7
Lukmanierleitung bei Acquacalda
Provisorische Behebung des Unterbruches

Ein grosser Teil der im Laufe der zwölftägigen Aktion aufgewendeten Arbeitsstunden betraf das Schneeschaufeln. Es galt dabei in erster Linie die verschütteten Leiter (550 mm^2 Aldreyseil) und Erdseile auszugraben. Zur provisorischen Behebung des Unterbruches auf der Lukmanierleitung musste eine Umgehung des Standortes des von der Lawine zerstörten Mastes Nr. 230 gesucht werden. Diese Umgehungsleitung erforderte drei Stützpunkte, die behelfsmässig erstellt wurden und bezüglich Isolation nur dem gegenwärtigen Betrieb mit 150 kV

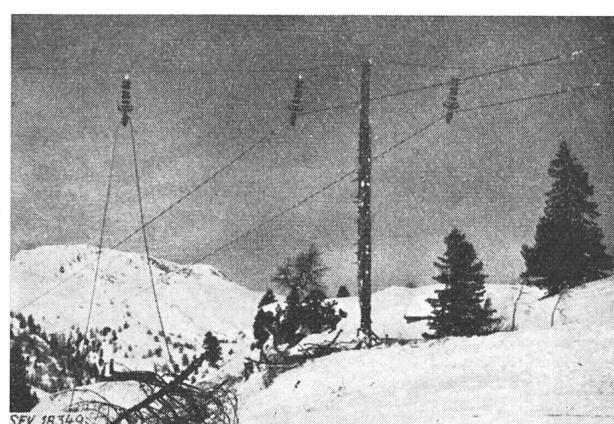
Der abgesägte Baum zwischen den Isolatorenketten (Fig. 8) dient lediglich als Stützpunkt für das Tragseil. In Fig. 9 ist die Aufhängung der Leiterseile an Baumstämmen sichtbar.

Fig. 8
Lukmanierleitung bei Acquacalda
Provisorischer Stützpunkt mit Isolatorenketten an Tragseil

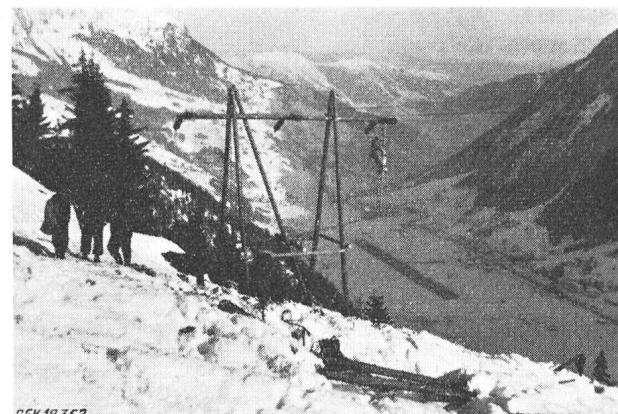
Fig. 11
Gotthardleitung
Abspannmast aus Holz an der Unterbruchsstelle bei Mast Nr. 49 oberhalb Piotta

Als Ersatz für den weggefegten Mast Nr. 49 wurden zu beiden Seiten des Lawinenzuges Holzgerüste erstellt, die als Abspannbock bzw. Tragwerk dienen (Fig. 11 und 12). Auf der Klauserlalp musste ebenfalls mit Stützpunkten aus Holz eine provisorische Lösung getroffen werden.

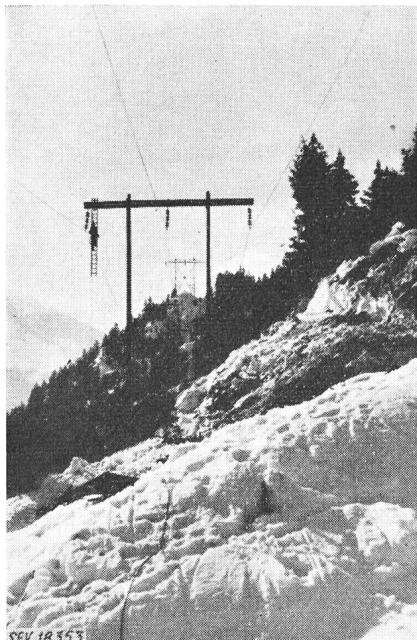
Fig. 12
Gotthardleitung
Tragwerk aus Holz an der Unterbruchstelle
bei Mast Nr. 49 oberhalb Piotta
