**Artikel:** Die Maste der Gotthardleitung nach zwanzigjähriger Betriebszeit

### Die Maste der Gotthardleitung nach zwanzigjähriger Betriebszeit

Von M. Dreier, Baden

Die 150/225/380-kV-Gotthardleitung war Ende 1932 fertiggestellt. Ihre Maste wurden 1953 eingehend kontrolliert. Der Verfasser beschreibt deren Zustand nach zwanzigjähriger Betriebszeit, gibt an, wie einzelne Mängel behoben wurden, und zieht daraus Schlüsse, die für die Konstruktion von Masten für Hochgebirgsleitungen allgemeine Gültigkeit haben.

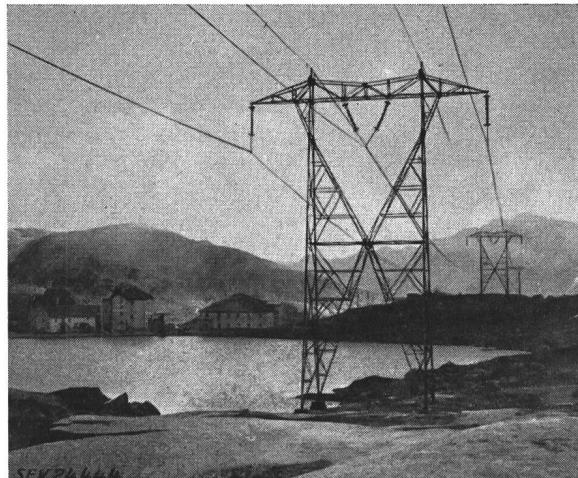
Die für die Maste der Gotthardleitung verwendete Form und Konstruktionsart, nämlich Portalmaстe aus Winkeleisen mit horizontal liegenden Traversen von 18 bis 25 m Länge — entsprechend Leiterabständen von 9 bis 12,5 m — und mit einer Grundfläche von im Mittel 9 × 6 m, bedingt zahlreiche Füllstäbe (Fig. 1). Dies sind Konstruktions-

Fig. 1  
Tragmast beim St. Gotthard-Hospiz

Die Stäbe, welche die Gurtungen mit dem Schnittpunkt der Hauptdiagonalen in der Wand senkrecht zur Leitungsrichtung verbinden, wiesen ebenfalls bei vielen Masten Durchbiegungen auf. Auch hier sind in der Mitte der freien Länge wohl Horizontal-, aber keine Vertikalstäbe angeschlossen (Fig. 1 und Fig. 8). Man muss annehmen, dass sich auch hier, wo der «Bodenschnee» nicht hinreicht, Zusatzlast in einem solchen Ausmass angesetzt hat, dass es zu Durchbiegungen dieser Füllstäbe kam. Hierfür ist eine Schneeauflast von rund 150 kg/m oder eine Mittellast von 300 kg nötig.

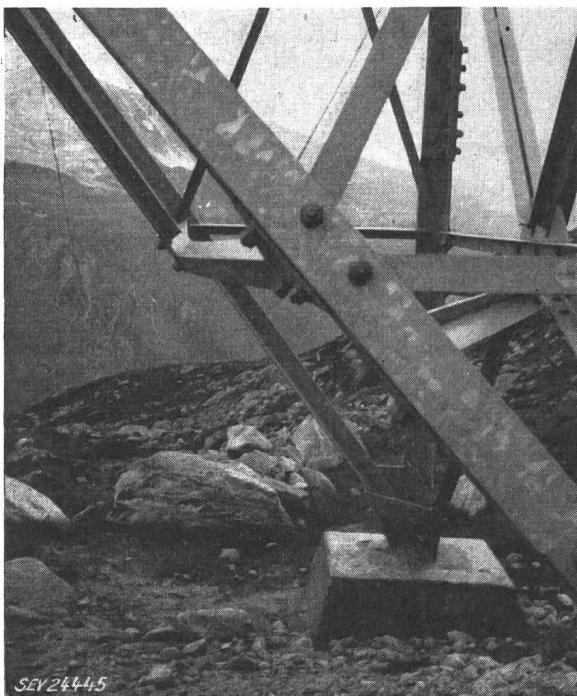
Fig. 2 zeigt einen verbogenen Füllstab. Die Ausbiegung dieses Winkelprofiles 80 × 80 × 8 mm betrug 11 cm. Seine Lage im Mast ist in Fig. 6 ersichtlich. An mehr als der Hälfte aller kontrollierten Maste waren an den entsprechenden Stäben ähnliche Ausbiegungen — allerdings nicht überall in dieser Grössenordnung, aber immer nach unten ge-

richtet — vorhanden. Je kürzer die Mastbeine, d. h. je näher diese Stäbe am Boden angeordnet sind, um so grösser war in der Regel ihre Durchbiegung. Auch war diese an Stellen, wo grössere Schneehöhen aufzutreten pflegen, grösser als in weniger

Fig. 2  
Ausgebogener Füllstab (Bildmitte)

exponierten Lagen. Es muss daraus geschlossen werden, dass die Durchbiegungen infolge Schneeauflast entstanden sind. Damit in diesen Stäben bleibende Deformationen auftreten können, ist eine Mittellast von mindestens 500 kg oder eine gleichmässig auf den ganzen Stab verteilte Belastung von ca. 200 kg/m nötig. Es braucht also beachtliche Schneemengen, um diese Durchbiegungen hervorzurufen. Man versteht jedoch diese Kräfte, wenn man weiss, dass im Gebirge Schneehöhen bis 4 m, besonders an Verwehlungsstellen, keine Seltenheit sind und wenn man bedenkt, dass sich dieser Schnee im Frühling nicht mehr auf den Boden abstützen kann, sondern sich als Naßschnee im Mast festhält, weil die unterste Schicht infolge der Bodenwärme weggeschmilzt.

Ungünstig wirkt sich aus, dass in der Mitte dieses Füllstabes zwei weitere Füllstäbe angeschlossen sind, welche den ersten wohl in einer Ebene halten, aber die Ausbiegung in der andern Ebene dadurch begünstigen, dass sie das Kompakbleiben grösserer Schneemengen und somit eine Vergrösserung der Auflast bewirken.

Verkrümmungen von Füllstäben bewirken Zwängungen und Ausbiegungen von Kraftstäben, d. h. eine Verminderung der Knickfestigkeit derselben. Ein Ersetzen der gemäss Fig. 2 verbogenen Stäbe durch grössere Profile hätte wohl eine Vergrösserung der Biegefestigkeit bewirkt. Man zog jedoch eine andere, einfachere und zugleich wirksamere Massnahme vor: der Knotenpunkt in der Mitte des ausgebogenen Stabes wurde durch ein Spannseil mit dem Herzpunct in der Schmalwand auf der Höhe des Haupt-Horizontalverbandes verbunden (Fig. 6). Die Seil-Endlaschen wurden bei schlaffem Seil mit bereits vorhandenen Schrauben befestigt, hierauf das Spannschloss angezogen bis der Füllstab beinahe gerade war (Fig. 7). Die be-

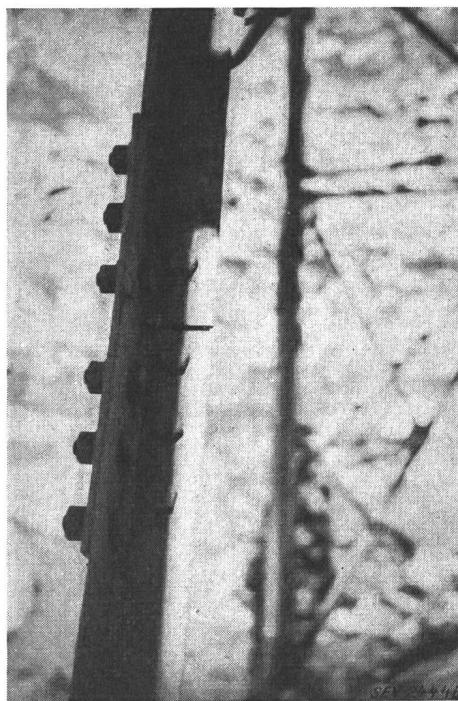
Bei den Tragmasten sind die Hauptdiagonalen in den Breitwänden gestossen. Fig. 3 zeigt, dass diese Stösse nur mit Aussenlaschen ausgebildet wa-

Fig. 3  
Stoss der Hauptdiagonalen  
(Der Knick kann durch Anlegen eines Lineals festgestellt werden)

ren. Das Fehlen der Innenlaschen bedingte eine exzentrische Kraftübertragung, weshalb auch bei diesen Stösse durchwegs mehr oder weniger grosse Knicke festgestellt wurden. Diese waren besonders gross bei den Druckdiagonalen der Tragwinkelmaстe, wo die grössten Kräfte auftreten. In einem

Fall wurde z. B. an der Rückenkante ein Abstand zwischen den beiden gestossenen Profilen von 3,5 mm und aussen an den beiden Flügeln ein solcher von 7,5 mm gemessen. Ausbiegungen aus der Achse von 3 bis 4 cm an der Stoßstelle waren keine Seltenheit.

Die Art der Ausbildung der Stösse hat auf die Knickstabilität des gestossenen Stabes einen grossen Einfluss [3]. Die beschriebenen Stösse wurden deshalb durch Innenlaschen verstärkt.

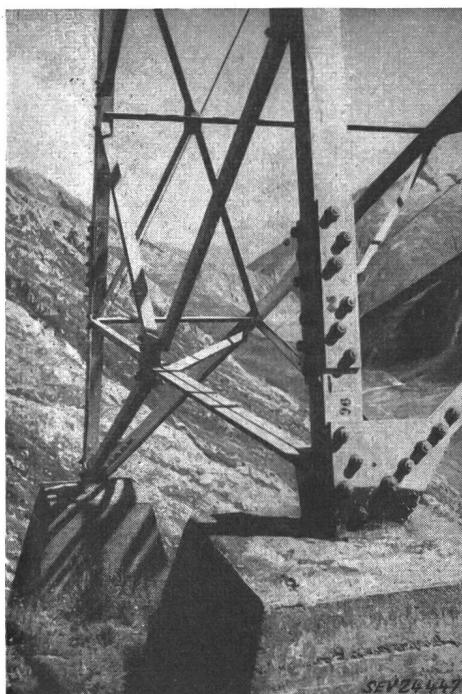
Fig. 4  
Kurze Beine eines Mastes am Steilhang

Die beiden bergseitigen Beine einiger weniger Maste an Steilhängen waren gemäss Fig. 4 kon-

struiert. Der unterste Herzpunkt der Schmalwand war in Bodennähe angeordnet. Demnach waren nebst den unter 1. beschriebenen Füllstäben auch wichtige Kraftstäbe dem Schnee und dessen Kriechdruck ausgesetzt. Die Auswirkungen dieser Kräfte waren einerseits an Stabverkrümmungen und anderseits daran erkennbar, dass der Herzpunkt nach innen gedrückt war.

An drei Masten an Steilhängen wurden die extrem kurzen Beine gemäss Fig. 9 neu konstruiert.

An den Eckstielen musste dabei nichts geändert werden — was wichtig ist, weil diese feuerverzinkt sind —; für den Anschluss der neuen Stäbe wurden die bestehenden Bohrungen benutzt. Das Auswechseln der Stäbe bei unter Spannung stehender Leitung bereitete keine Schwierigkeiten.

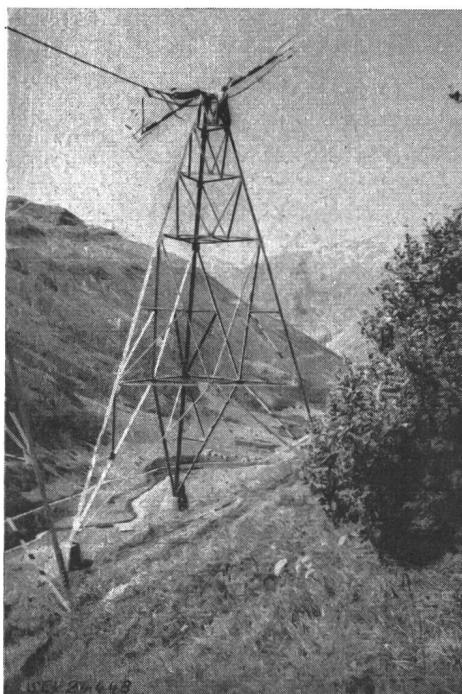
Fig. 5  
Mast der Urserenkreuzung  
Spannweite 1037 m

Die Diagonalen der zwei talseitigen Beine der Maste der Urserenkreuzung waren ebenfalls bis 5 cm aus der Achse ausgebogen (Fig. 5). Für diese Stäbe sind zu schlanke U-Profile ( $\lambda$  bis 240) gewählt worden, die überdies exzentrisch, nur an einem Schenkel angeschlossen und nur in der Ebene senkrecht zur  $i_{min}$ -Achse ausgefacht sind. Diese Ausfachung ist wohl richtig für reine Knickbeanspruchungen, kann den Stab aber gegen Ausbiegungen infolge Kriechschneedruckes nicht halten (siehe talseitige Diagonalen in Fig. 5).

Die Beine der Dreiecksmaste der Urserenkreuzung wurden durch zusätzliche Ausfachungen verstärkt.

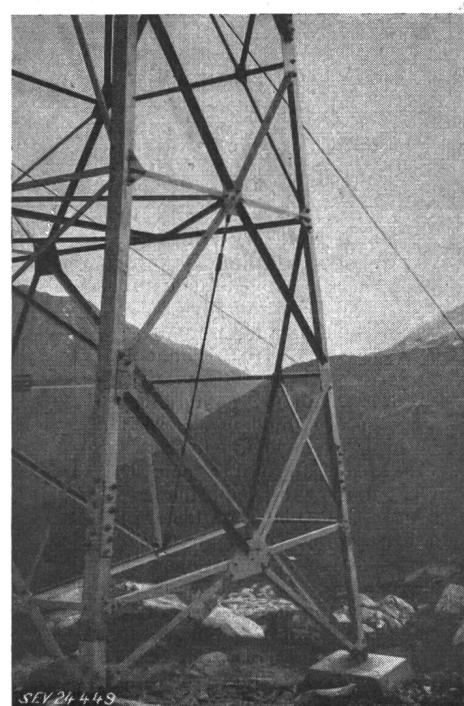
Fig. 6  
Montiertes Spannseil mit Spannschloss

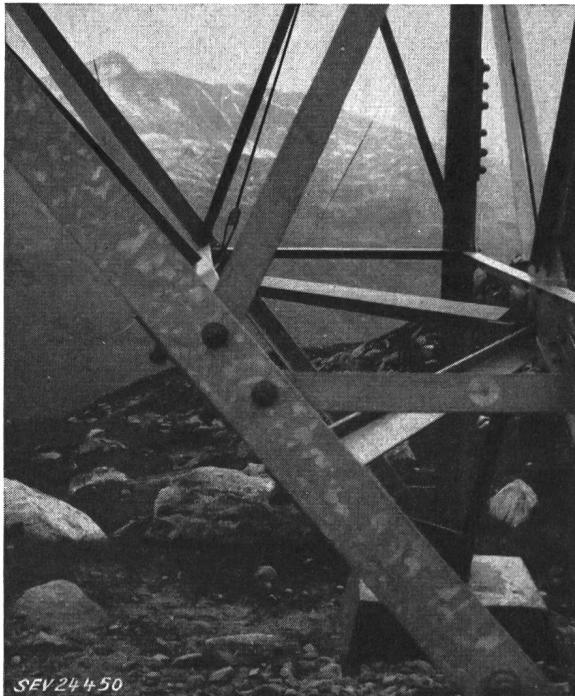
Fig. 7  
Derselbe Füllstab wie in Fig. 2  
jedoch nach der Montage des Spannseiles

schriebene Konstruktion ermöglichte das Richten der krummen Stäbe ohne deren Ausbau, dabei erhielt das Seil zugleich die nötige Vorspannung. Der Füllstab ist nun in der Mitte einwandfrei gehalten.

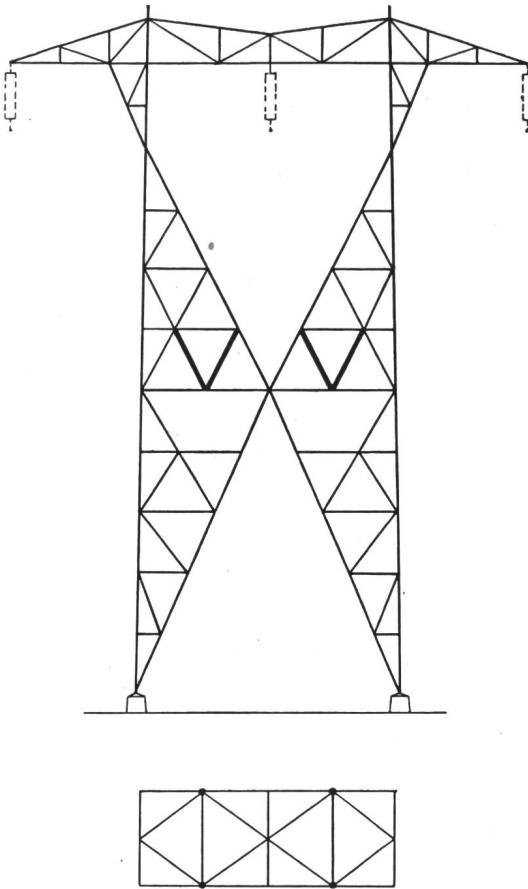
Bei den Masten mit verbogenem Horizontalverband wurden die Trapeze über demselben durch zwei weitere Füllstäbe ausgefacht und somit die krummen Stäbe — nachdem sie am Mast gerichtet worden waren — an der kritischen Stelle gehalten (Fig. 8).

Fig. 8  
Zusätzliche Ausfachungen zur Fixierung des  
Horizontalverbandes

— neue Stäbe

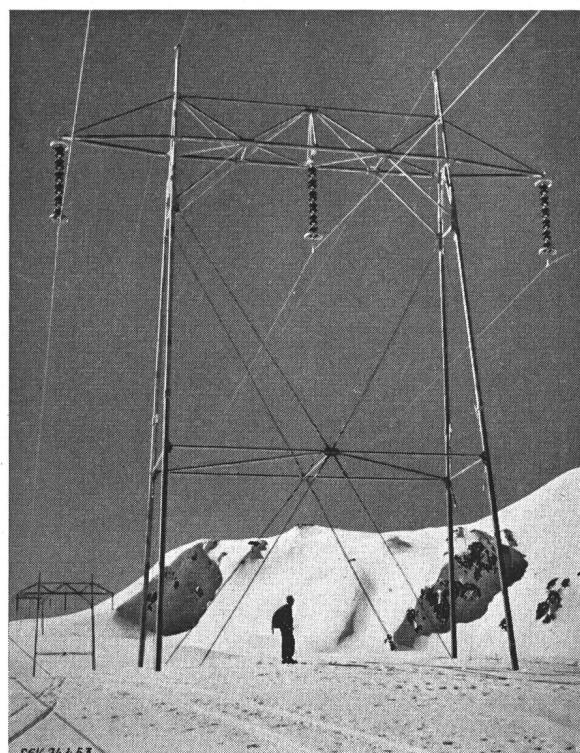
Fig. 10 zeigt ein Tragwerk, das die obigen Forderungen erfüllt. Ähnliche Maste wurden für die zweite Alpenleitung der Aare-Tessin A.-G., nämlich für die 225/380-kV-Lukmanierleitung, verwendet [4]. Bei diesen Masten bestehen die Eckstiele aus Stahlrohren, welche nach der Montage des Masts mit Beton gefüllt werden; die Hauptdiagonalen sind Stahlseile und die übrigen Stäbe leere Rohre. Mit Ausnahme von 5 Stäben im Horizontalverband weist der ganze Mastschaft keine Füllstäbe auf. Der Bodenschnee hat ausser den Seilen keine Angriffsflächen und der Kriechschnee nur die zylindrischen — also strömungstechnisch günstigen — und robusten Eckstile. Auch die Windangriffsfläche ist auf ein Minimum reduziert. Sämtliche Stäbe sind genau zentrisch angeschlossen, und auch die Eckstielstösse sind frei von exzentrisch wirkenden Kräften.

Fig. 10  
Tragmast der 225-kV-Leitung auf dem San Giacomo-Pass.
