Artikel: Unfälle an elektrischen Starkstromanalgen in der Schweiz im Jahre 1955

Unfälle an elektrischen Starkstromanlagen in der Schweiz im Jahre 1955

Mitgeteilt vom Starkstrominspektorat (E. Homberger)

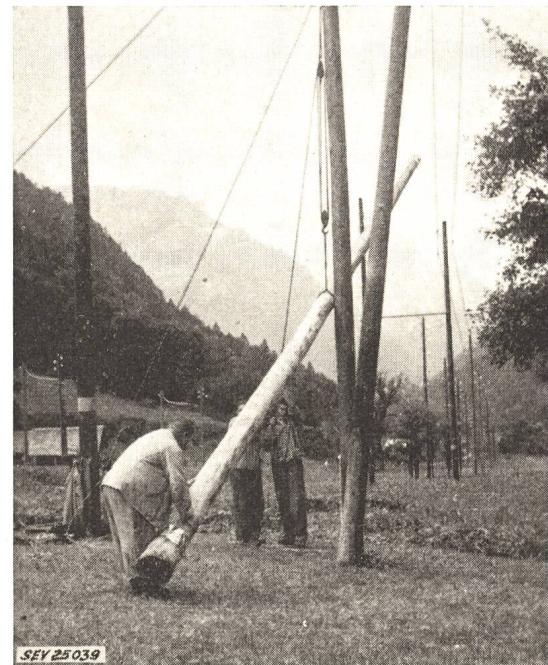
Fig. 2
Beim Steilen einer Leitungsstange (Strebe) berührt die Stangenspitze einen unter 16 kV stehenden Leitungsdraht

Für den folgenden Unfall dürften sich besonders die Leitungbaufachleute interessieren. Eine Monteurgruppe hatte an einer 16-kV-Freileitung faule Leitungsmasten auszuwechseln. Dabei war auch die Strebenstange eines Winkeltragwerkes zu ersetzen. Vorgängig wurde jedoch die Tragstange provisorisch verankert und dann erst die alte Strebe abgesägt. Anschliessend sollte die neue Strebe, bei eingeschalteter Leitung, in das vorbereitete Strebenloch gestellt und an die Tragstange gelehnt werden. Um die Strebe leichter anheben und an den richtigen Ort manövriert zu können, befestigte man an der Tragstange einen Flaschenzug. Als nun ein Monteur den Fuss der schräg nach oben am Flaschenzug hängenden Strebenstange gegen das

Strebenloch bewegte, stiess ihre Spitze gegen den untersten Leitungsdräht. In diesem Augenblick wurde der Monteur elektrisiert und sank tot zusammen. Messungen ergaben dann, dass die frisch imprägnierte Stange einen Widerstand von nur 4000Ω aufwies. Es konnte somit ein gefährlich hoher Strom über den Körper des Monteurs nach der Erde abfliessen.

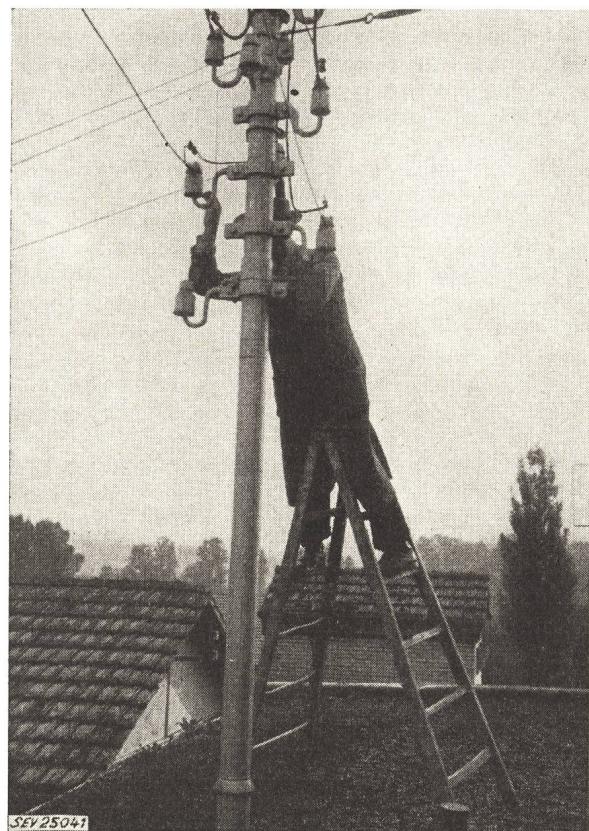
Fig. 4
Arbeit an einem Dachständer von unsicherem Standort aus
Dabei berührte der Verunfallte zwei unter 145 V Spannung
stehende Leitungsdrähte

Ein Hilfsmonteur erachtete es zwar als nötig, beim Anschliessen einer Hauseinführung an die unter Spannung stehenden Freileitungsdrähte einen gewissen Berührungsschutz vorzusehen, doch war dieser vollständig ungenügend. Als er von einer hölzernen Leiter aus den untersten Polleiterdraht verbunden hatte, legte er darüber eine Decke. Offenbar in vollem Vertrauen auf einen vollwertigen Berührungsschutz machte er sich nun sorglos am darüberliegenden Leiter zu schaffen. Dabei berührte er zugängliche Teile des unteren und des oberen Drahtes. Er wurde elektrisiert, verlor das Gleichgewicht und stürzte aus 5,5 m Höhe zu Boden. Mit Rückenwirbel- und Rippenfrakturen wurde der Abgestürzte aufgehoben.

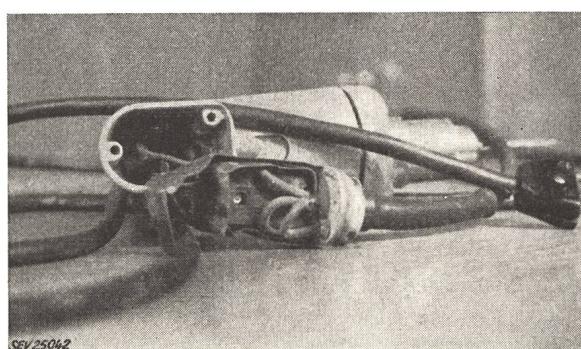
Fig. 5
Elektrische Handbohrmaschine mit Isolationsdefekt im Schaltergehäuse

Die Leitungsschnur weist zwar einen Schutzleiter auf, doch besitzt sie einen zweipoligen Stecker ohne Schutzkontakt

waren in erster Linie wieder Elektrohandwerke, wie Handbohrmaschinen, Handschleifmaschinen, Bohrhämmer usw. an den Unfällen beteiligt. Mit Rücksicht auf die starke Verbreitung dieser Maschinen muss eine solche Entwicklung zu Bedenken Anlass geben. Die Hauptursache der vielen Unfälle bildet indessen nach wie vor der Umstand, dass zweipolige Stecker mit Schutzkontakt in Steckdosen ohne Schutzkontakt eingeführt werden können. Im folgenden Beispiel kommt dieser Mangel deutlich zum Ausdruck. Ein Schreiner arbeitete nach Feierabend in seinem eigenen, im Entstehen begriffenen Heim. Man hörte ihn bis gegen 23 Uhr hämmern und sägen. Am folgenden Morgen wurde er tot auf einer Treppe aufgefunden. Neben ihm lag eine elektrische Handbohrmaschine, die an eine gewöhnliche Lichtsteckdose ohne Schutzkontakt angeschlossen war. Im übrigen zeigte es sich, dass die Maschine einen Isolationsfehler im Schaltergehäuse aufwies und, da die Erdung fehlte, unter Spannung stand.

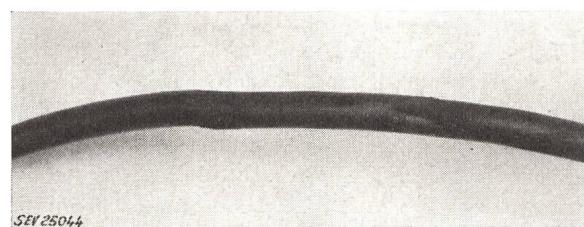
Fig. 7

Ein auf eine Gummischnur gestellter Wäschezuber führte zur Beschädigung des Gummimantels und der Leiterisolation

Eine jüngere Frau wurde tot in der Waschküche neben der Waschmaschine aufgefunden. Obschon die Maschine nur behelfsmässig und mangelhaft geerdet war, stand ihr Gehäuse nicht unter Spannung. Hingegen wiesen längliche Schlitze im Gummimantel der Leitungsschnur auf die Unfallursache hin. Die nähere Untersuchung der Schnur im Laboratorium ergab, dass ihre Polleiterader

blossgelegt war. Bestimmte, scharf abgegrenzte Druckspuren und kleine nur unter dem Mikroskop feststellbare Beschädigungen an der entblößten Stelle der Ader zeugten davon, dass der schwere, mit triefender Wäsche angefüllte Metallzuber, der sich bei der Maschine befand, auf der Schnur gestanden hatte. Bekanntlich besteht der Fuss eines solchen Zubers aus einem etwa 2 mm starken Reif. Infolge der geringen Auflagefläche war der spezifische Auflagedruck so hoch, dass der Gummimantel und die Aderisolation durchschnitten wurden. Der Zuber geriet unter die Spannung von etwa 145 V, der sich die Frau beim Berühren wahrscheinlich aussetzte.

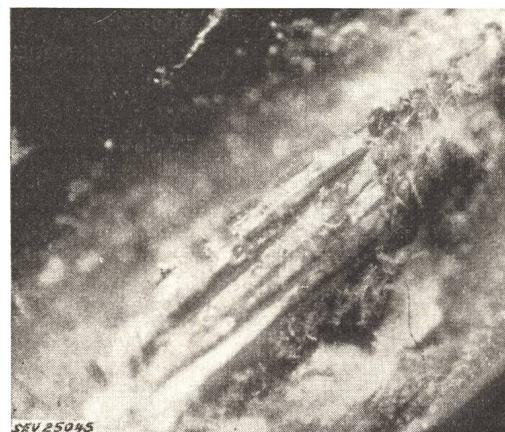
Fig. 8
Vergrösserte Aufnahme einer verletzten Leitungsader der Gummischnur in Fig. 7

Man beachte die Abnutzungsfläche am obersten Litzendrähtchen, die durch den aufgestellten Wäschezuber entstanden ist
