**Artikel:** Unfälle an elektrischen Starkstromanlagen in der Schweiz im Jahre 1955  
**Autor:** Homberger, E.  
**DOI:** <https://doi.org/10.5169/seals-1060586>

### Unfälle an elektrischen Starkstromanlagen in der Schweiz im Jahre 1955

Mitgeteilt vom Starkstrominspektorat (E. Homberger)

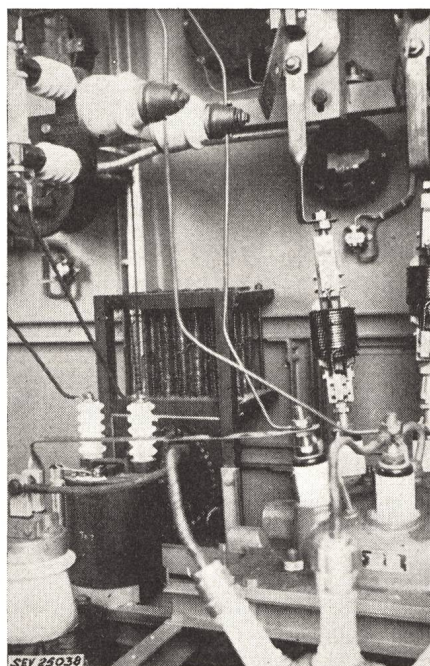
Fig. 1  
Blick in das Schalterfeld einer Generatorenstation. Bei der Reparatur eines Feldreglers (Bildmitte) wurden unter Remanenzspannung stehende Teile berührt (unten im Bild).

Von den 19 Unfällen in Kraft- und Unterwerken ereigneten sich 16 an Hochspannungseinrichtungen. Die Betroffenen erlitten dabei grösstenteils schwere und schwerste Brandwunden, die bei 2 Verunfallten sogar zum Tode führten. Ein drittes Todesopfer forderte eine Hochspannungs-Generatoranlage, die aber zur Unfallzeit einwandfrei unter Niederspannung stand. Zur Vornahme einer Reparatur am Feldregler trennte nämlich ein Elektromonteur den Generator vom Netz, stellte die Regulierwiderstände zurück und schloss die Turbinenzuleitung. Die Maschine lief jedoch mit verminderter Drehzahl weiter. Einige Minuten später wurde der Monteur tot hinter der Schalttafel aufgefunden. Vermutlich berührte er ungewollt die blanken Einführungsstellen am Endverschluss des vom Generator herkommender Kabels, die unter der durch Remanenz erzeugten Spannung von höchstens 250 V standen.

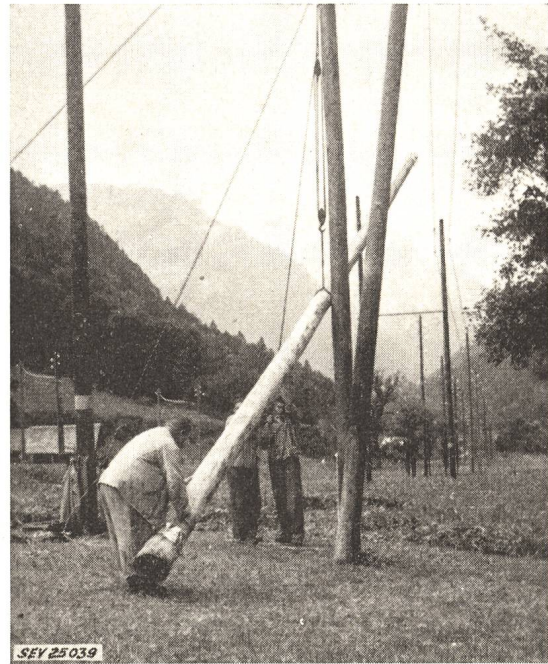
Fig. 2

Beim Stellen einer Leitungsstange (Strebe) berührt die Stangenspitze einen unter 16 kV stehenden Leitungsdraht

Für den folgenden Unfall dürften sich besonders die Leitungsbaufachleute interessieren. Eine Monteurgruppe hatte an einer 16-kV-Freileitung faule Leitungsmasten auszuwechseln. Dabei war auch die Strebenstange eines Winkeltragwerkes zu ersetzen. Vorgängig wurde jedoch die Tragstange provisorisch verankert und dann erst die alte Strebe abgesägt. Anschliessend sollte die neue Strebe, bei eingeschalteter Leitung, in das vorbereitete Strebenloch gestellt und an die Tragstange gelehnt werden. Um die Strebe leichter anheben und an den richtigen Ort manövrieren zu können, befestigte man an der Tragstange einen Flaschenzug. Als nun ein Monteur den Fuss der schräg nach oben am Flaschenzug hängenden Strebenstange gegen das

Strebenloch bewegte, stiess ihre Spitze gegen den untersten Leitungsdraht. In diesem Augenblick wurde der Monteur elektrisiert und sank tot zusammen. Messungen ergaben dann, dass die frisch imprägnierte Stange einen Widerstand von nur 4000  $\Omega$  aufwies. Es konnte somit ein gefährlich hoher Strom über den Körper des Monteurs nach der Erde abfliessen.

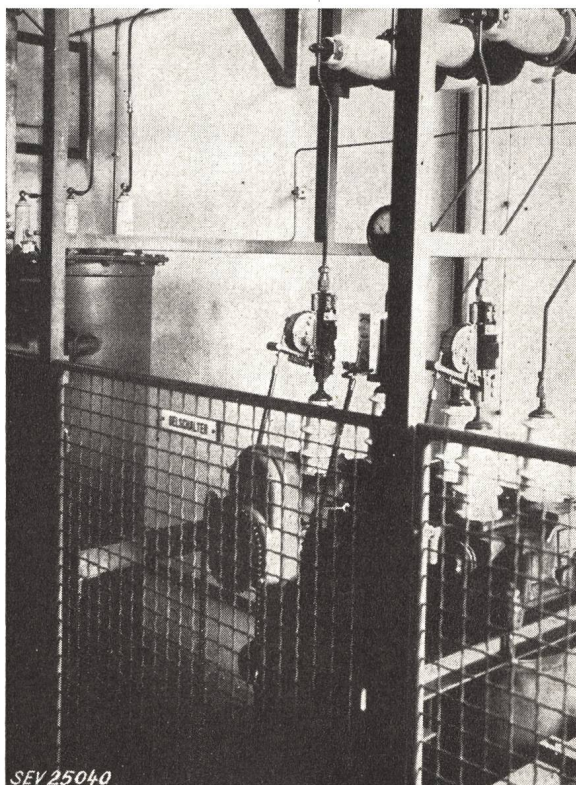
Fig. 3

#### Unfall, verursacht durch Putzfäden

Der Verunfallte wollte über das Schutzgitter hinweg vom Maximalstromrelais einige hängengebliebene Putzfäden entfernen, wobei er mit unter Hochspannung stehenden Teilen in Berührung kam

Mehr als die Hälfte der 28 Unfälle in Transformatorstationen waren ernster Natur. Nebst 3 Toten gab es 14 Verunfallte zu verzeichnen, die länger als einen Monat arbeitsunfähig blieben, bei einzelnen dauerte die Heilungszeit sogar mehrere Monate. Vorab wären wieder einige Unfälle bei Reinigungsarbeiten zu nennen. Es scheint, dass auf Apparaten liegender Staub geradezu hypnotische Wirkung ausüben kann, gibt es doch Leute, die urplötzlich und jede Gefahr missachtend, ihn wegzuwischen suchen.

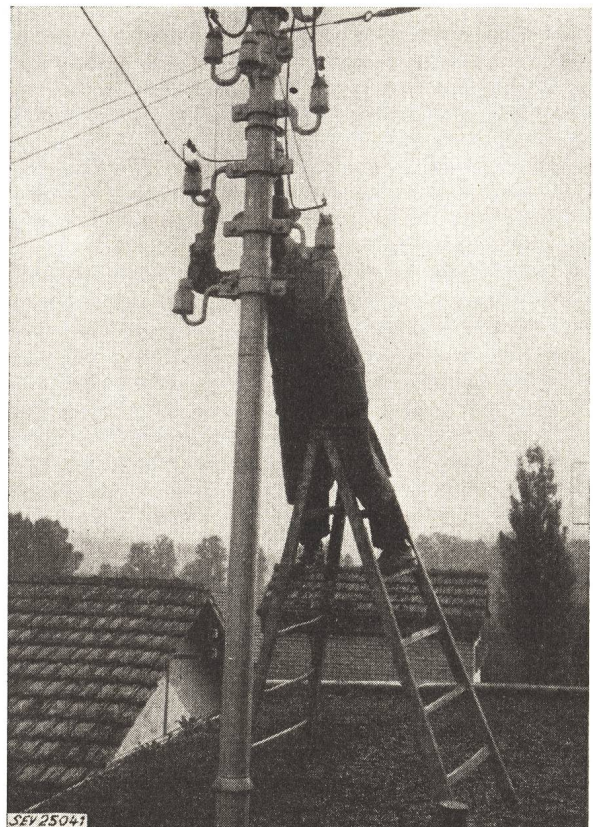
Fig. 4

Arbeit an einem Dachständer von unsicherem Standort aus. Dabei berührte der Verunfallte zwei unter 145 V Spannung stehende Leitungsdrähte

Ein Hilfsmonteur erachtete es zwar als nötig, beim Anschliessen einer Hauseinführung an die unter Spannung stehenden Freileitungsdrähte einen gewissen Berührungsschutz vorzusehen, doch war dieser vollständig ungenügend. Als er von einer hölzernen Leiter aus den untersten Polleiterdraht verbunden hatte, legte er darüber eine Decke. Offenbar in vollem Vertrauen auf einen vollwertigen Berührungsschutz machte er sich nun sorglos am darüberliegenden Leiter zu schaffen. Dabei berührte er zugängliche Teile des unteren und des oberen Drahtes. Er wurde elektrisiert, verlor das Gleichgewicht und stürzte aus 5,5 m Höhe zu Boden. Mit Rückenwirbel- und Rippenfrakturen wurde der Abgestürzte aufgehoben.

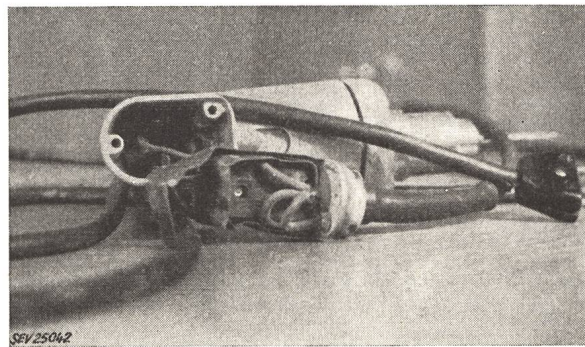
Fig. 5

Elektrische Handbohrmaschine mit Isolationsdefekt im Schaltergehäuse

Die Leitungsschnur weist zwar einen Schutzleiter auf, doch besitzt sie einen zweipoligen Stecker ohne Schutzkontakt

waren in erster Linie wieder Elektrohandwerkzeuge, wie Handbohrmaschinen, Handschleifmaschinen, Bohrhämmer usw. an den Unfällen beteiligt. Mit Rücksicht auf die starke Verbreitung dieser Maschinen muss eine solche Entwicklung zu Bedenken Anlass geben. Die Hauptursache der vielen Unfälle bildet indessen nach wie vor der Umstand, dass zweipolige Stecker mit Schutzkontakt in Steckdosen ohne Schutzkontakt eingeführt werden können. Im folgenden Beispiel kommt dieser Mangel deutlich zum Ausdruck. Ein Schreiner arbeitete nach Feierabend in seinem eigenen, im Entzehen begriffenen Heim. Man hörte ihn bis gegen 23 Uhr hämmern und sägen. Am folgenden Morgen wurde er tot auf einer Treppe aufgefunden. Neben ihm lag eine elektrische Handbohrmaschine, die an eine gewöhnliche Lichtsteckdose ohne Schutzkontakt angeschlossen war. Im übrigen zeigte es sich, dass die Maschine einen Isolationsfehler im Schaltergehäuse aufwies und, da die Erdung fehlte, unter Spannung stand.

Es wird noch mehrere Jahre dauern, bis der neue, sog. Haushaltstecker, der das Anschliessen von schutzpflichtigen Geräten an ungeeignete Steckdosen verunmöglicht, allgemein eingeführt werden kann. Der Elektrofachmann sollte sich deshalb nach wie vor verpflichtet fühlen, seine nicht elektrotechnisch ausgebildeten Mitmenschen auf den Zweck der Schutzkontakte aufmerksam zu machen. Wichtig ist jedoch auch, dass der Fachmann mit dem guten Beispiel vorangeht und sich — übrigens in seinem ureigensten Interesse — nicht dazu verleiten lässt, Handbohrmaschinen an Fassungssteckdosen oder dgl. anzuschliessen. Aber noch in anderer Beziehung kann der Elektrofachmann dazu beitragen, Unfälle an transportablen Motoren zu vermeiden. Die Fälle mehren sich, wo Elektromonteuere versehentlich Polleiter mit den Schutzkontakten der Steckdosen verbinden. Einem solchen Irrtum fiel ein Elektrikerlehrling zum Opfer, der in einem Keller ein Loch in die Decke bohren wollte. Der junge Mann hatte selbst zum Anschluss seiner Handbohrmaschine eine Steckdose mit Schutzkontakt montiert. Richtigerweise verband er den Schutzkontakt der Steckdose mit dem gelbgefärbten Draht der Lichtleitung, die er zur Speisung der Steckdose benützte. Er achtete jedoch nicht, dass der gelbe Leitungsdraht entgegen den Vorschriften als Polleiter diene. Das Gehäuse seiner zur Erdung eingerichteten Handbohrmaschine stand deshalb unter 220 V gegen Erde. Beim Erfassen der Maschine wurde er getötet. Wie leicht hätte dieser schwere Unfall vermieden werden können! Ein einfacher Spannungsprüfstift, wie er gewiss jedem Elektromonteur, ja jedem Lehrling zur Verfügung steht, hätte erlaubt, den Fehler ohne Zeitverlust festzustellen.

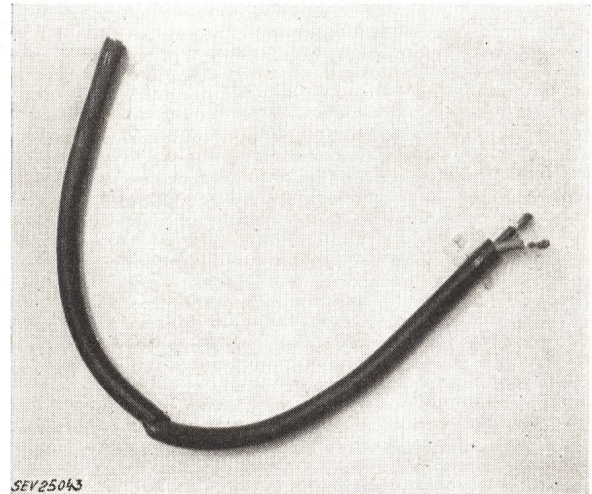
Fig. 6

Über Scheibenegge gezogene Leitungsschnur  
Der Gummimantel und die Isolation der Polleiterader sind durchgeschnitten

Auf tragische Weise verunfallte ein Landwirt, der noch spät abends eine Scheibenegge reparieren wollte. Er verwendete eine Handlampe, deren Leitungsschnur neben der Egge auf dem Boden lag. Im Arbeitseifer zog er die Schnur unbemerkt gegen eine der messerscharfen Scheiben, so dass der Gummimantel und zufälligerweise auch die Isolation der Polleiterader durchschnitten wurde. Der an der Egge hantierende Mann, der genagelte Schuhe trug und bei seiner Arbeit auf feuchtem Betonboden stand, wurde kurzzeitig heftig elektrisiert und getötet.

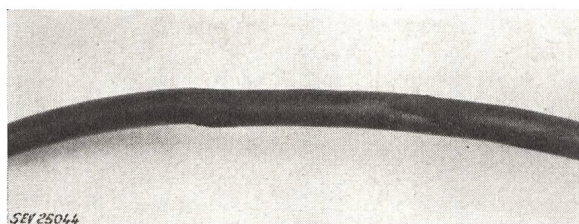
Fig. 7

Ein auf eine Gummischnur gestellter Wäschezuber führte zur Beschädigung des Gummimantels und der Leiterisolation

Eine jüngere Frau wurde tot in der Waschküche neben der Waschmaschine aufgefunden. Obschon die Maschine nur behelfsmässig und mangelhaft geerdet war, stand ihr Gehäuse nicht unter Spannung. Hingegen wiesen längliche Schlitzte im Gummimantel der Leitungsschnur auf die Unfallursache hin. Die nähere Untersuchung der Schnur im Laboratorium ergab, dass ihre Polleiterader

blossgelegt war. Bestimmte, scharf abgegrenzte Druckspuren und kleine nur unter dem Mikroskop feststellbare Beschädigungen an der entblösten Stelle der Ader zeugten davon, dass der schwere, mit triefender Wäsche angefüllte Metallzuber, der sich bei der Maschine befand, auf der Schnur gestanden hatte. Bekanntlich besteht der Fuss eines solchen Zubers aus einem etwa 2 mm starken Reif. Infolge der geringen Auflagefläche war der spezifische Auflagedruck so hoch, dass der Gummimantel und die Aderisolation durchschnitten wurden. Der Zuber geriet unter die Spannung von etwa 145 V, der sich die Frau beim Berühren wahrscheinlich aussetzte.

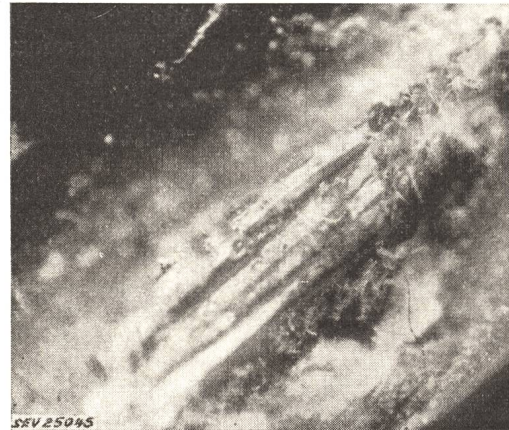
Fig. 8

Vergrösserte Aufnahme einer verletzten Leitungssader der Gummischnur in Fig. 7

Man beachte die Abnutzungsfläche am obersten Litzendrähntchen, die durch den aufgestellten Wäschezuber entstanden ist
