Artikel: Unfälle an elektrischen Starkstromanlagen in der Schweiz im Jahre 1956

Unfälle an elektrischen Starkstromanlagen in der Schweiz im Jahre 1956

Mitgeteilt vom Starkstrominspektorat (E. Homberger)

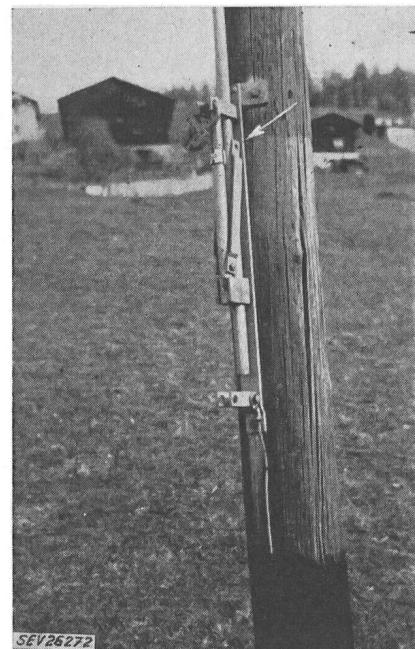
Fig. 2

Defekter Antriebmechanismus an einem Mastschalter
Zufolge einer fehlenden Schraube im Mechanismus (s. Pfeil) versagte die Schalterbetätigung und verursachte einen tödlichen Unfall des Stationswärters

An einer Leitung, die von der 16-kV-Sammelschiene einer Gebirgstransformatorenstation wegführte, war eine Reparatur auszuführen. Ein Stationswärter — es handelte sich nicht um eine fachkundige, sondern um eine instruierte Person — erhielt deshalb von einem Monteur den Auftrag, die Leitung auszuschalten und zu erden. Da er zur Erledigung des Auftrages genötigt war, die Anlage zu betreten, wurde er noch besonders angewiesen, die ganze Station auszuschalten. Nachdem er den Abgang geerdet hatte, nahm er die Station wieder in Betrieb. Etwa eine Stunde später sollte er den Leitungsabgang wieder enterden und einschalten. Dabei vergass er jedoch, die Station vorerst von der Speiseleitung abzutrennen. Er trat ohne weiteres in die Abgangszelle und machte sich daran, die Erdung zu lösen. Dabei geriet er mit dem Gesäss an die unter 16 kV stehende Spannungswandler-Gruppe und wurde weggeschleudert. Trotz rasch vorgenommenen Wiederbelebungsversuchen konnte der Bedauernswerte nicht mehr gerettet werden.

Dieser Fall zeigt eindrücklich, dass der Verwendung von instruiertem Personal Grenzen gesetzt sind. Nach unserer Auffassung sollen instruierten Schalt- und Stationswärtern nur Aufgaben zugewiesen werden, die sie von sicherem Standort aus (Bedienungsgang oder -podest) unter Zuhilfenahme von

besonders hergestellten Geräten (Handräder, isolierte Bedienungsstangen oder -zangen) verrichten können. Ganz abgesehen davon, dass beim Erden oft Anlagen betreten werden müssen, hängt von der Erdung für die Sicherheit der Arbeitenden so viel ab, dass sie nicht Ungeübten überbunden werden darf.

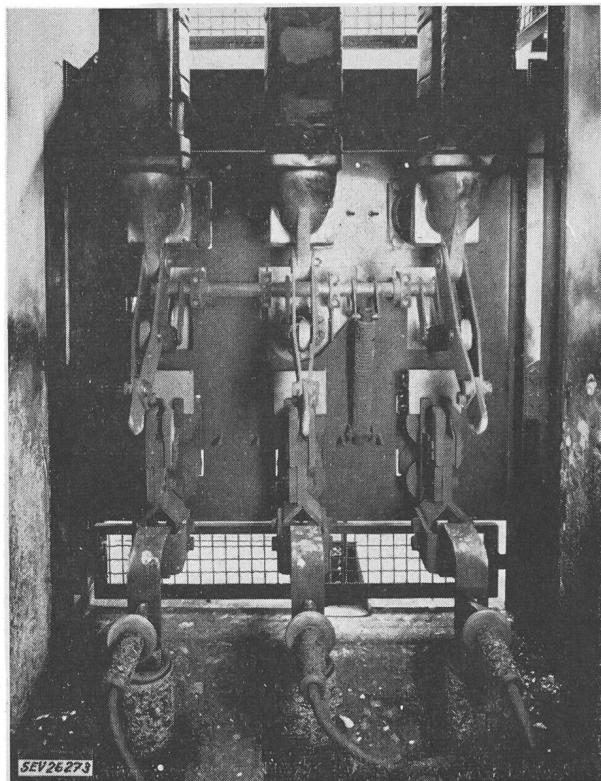
Fig. 3
Trennmesser eines in Ausschaltstellung befindlichen Druckluftschalters

Ein Monteur kam mit den unter Spannung stehenden Trennmessern in Berührung. Schwere Flammbojenverbrennungen führten zu seinem Tode

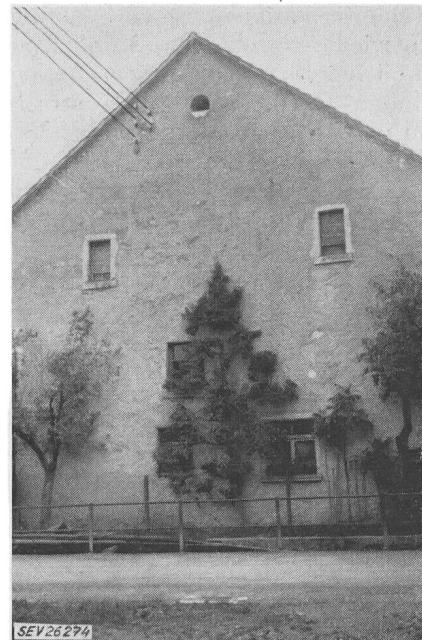
Fig. 4
Unfall beim Arbeiten ohne Schutzvorkehrung an einer Hauseinführung

Der Monteur kam mit den unter Spannung stehenden Leitungsdrähten in Berührung und stürzte aus 10 m Höhe ab

Als Schutzmassnahmen gegen solche Unfälle kommen in Frage: Tragen von isolierenden Kopfbedekkungen, Anzügen und Handschuhen, Verwendung von Werkzeugen mit isolierten Griffen, ferner Bereitstellen einer Kurzschlussvorrichtung. Weitere Angaben sind in den vom Schweizerischen Elektrotechnischen Verein herausgegebenen «Richtlinien für das Arbeiten an Niederspannungsleitungen unter Spannung» (Publ. Nr. 146 des SEV) zu finden. Wir

verweisen auch auf die Bestimmungen von Art. 8, Abs. 6, der eidg. Starkstromverordnung, wonach zu Arbeiten an unter Spannung stehenden Niederspannungsleitungen zwei Mann zu beordern sind. Diese Verordnung verfolgt offensichtlich den Zweck, einem allfällig unter Stromeinwirkung geratenen Monteur rasch Hilfe bringen zu können. Dies ist allerdings nur möglich, wenn der zweite Mann den

Gang der Arbeit verfolgt und augenblicklich einsatzbereit ist.

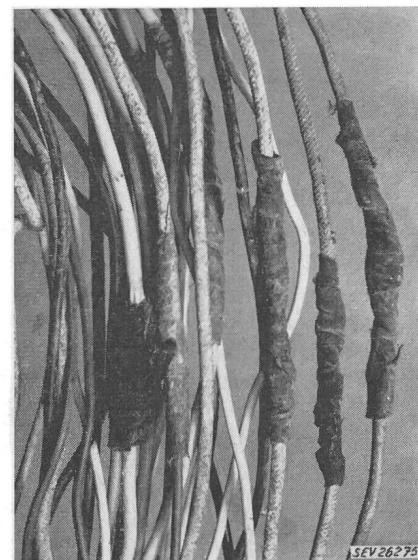
Fig. 5

Notdürftig zusammengesetzte Leitungsdrähte eines Beleuchtungsprovisoriums

Ein Bauarbeiter erlitt beim Anfassen einer schadhaften Leiterstelle den Tod

Der grösste Teil der in diesem Abschnitt zusammengefassten Unfälle entstanden durch unsachgemäß verlegte, provisorische Leitungen auf Baustellen und in Neubauten. Dadurch, dass Installationsdrähte ungeschützt an Wänden hingen, im Handbereich durch Räume gezogen oder gar auf Fußböden ausgelegt waren, entstanden Isolationsschäden, denen Bauarbeiter und Handwerker zum Opfer fielen. Andere wurden elektrisiert, weil die Drähte um kantige, leitende Konstruktionsteile geschlungen

waren, so dass ihre Isolation Schaden nahm. Wir richten den dringenden Appell an alle Monteure, für provisorische Installationen keine offenen Leiter, sondern Schnüre oder Kabel zu verwenden. Kabel mit starren Leitern indessen nicht als transportable oder bewegliche Leiter dienen, sondern sind festzubinden oder in Schutzkanäle zu legen.

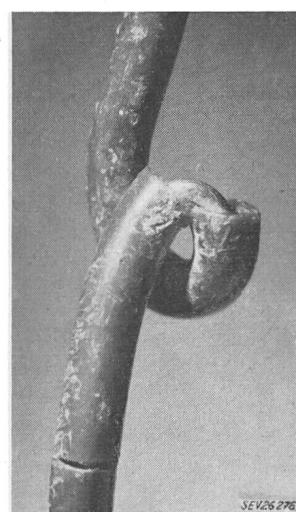
Fig. 6

Detailaufnahme aus dem Beleuchtungsprovisorium von Fig. 5

Zu kleiner Krümmungsradius eines mit Thermoplast isolierten Leiters verursachte einen Isolationsdefekt

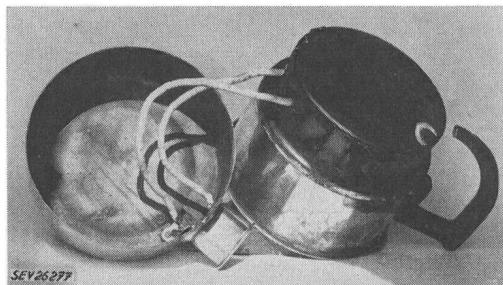
Fig. 7

Mangelhaft reparierter Kocher
