Artikel: Unfälle an elektrischen Starkstromanlagen in der Schweiz im Jahre 1957

Autor: Homberger, E.

Unfälle an elektrischen Starkstromanlagen in der Schweiz im Jahre 1957

Mitgeteilt vom Starkstrominspektorat (E. Homberger)

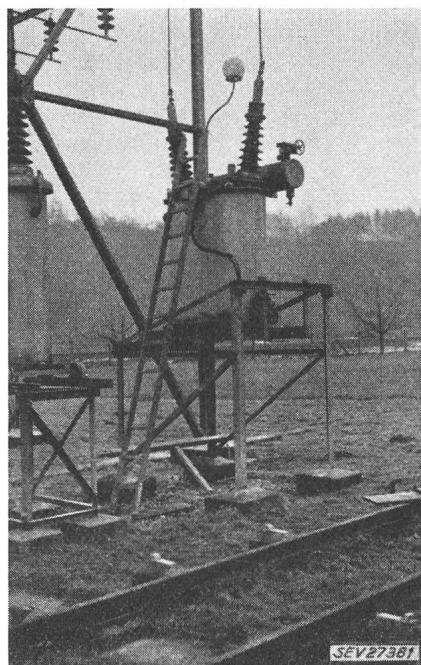
Fig. 1
Unfall bei Arbeiten in einer Freiluftstation

Ein Schlosser stieg im Arbeitseifer auf einen unter 33 kV stehenden Spannungswandler

Beim Umbau eines Unterwerkes half ein Hilfsarbeiter einer Bauunternehmung mit. Die Anlage blieb teilweise unter Spannung, weshalb man ihn eingehend auf die Gefahren der Elektrizität aufmerksam machte. Ein halbes Jahr verging ohne irgendwelchen Zwischenfall. Eines Morgens hatte der Arbeiter keinen bestimmten Arbeitsauftrag. Um nicht müssig herumstehen zu müssen, stellte er eine Bockleiter auf, offenbar in der Absicht, einzelne Anlageteile gegen Verschmutzung abzudecken. Beim Aufsteigen verlor er vermutlich das Gleich-

gewicht, worauf er, um Halt zu finden, nach der nahen 6-kV-Sammelschiene griff. Dabei leitete er über seinen Körper einen Erdschluss ein, stürzte ab und blieb tot liegen. Einmal mehr hat es sich erwiesen, dass Bauarbeiter in Hochspannungsanlagen nicht unbeaufsichtigt belassen werden dürfen.

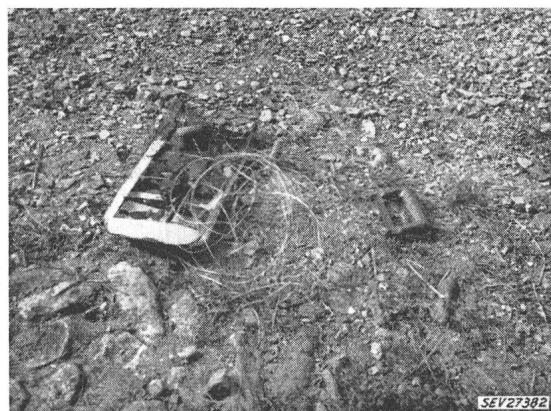
Fig. 2

Tödlicher Unfall an einer Hochspannungsleitung
Überreste eines Motor-Modellflugzeuges mit metallener Zuglitze, die mit einer 8-kV-Freileitung in Berührung kam

Modellflugzeug ebenfalls in der Nähe einer Hochspannungsleitung (50 kV) ausprobieren, hatte, da offenbar die Zuglitze sofort einen Kurzschluss zwischen zwei Drähten einleitete, etwas mehr Glück. Immerhin erlitt auch er Brandwunden an Händen und Füßen.

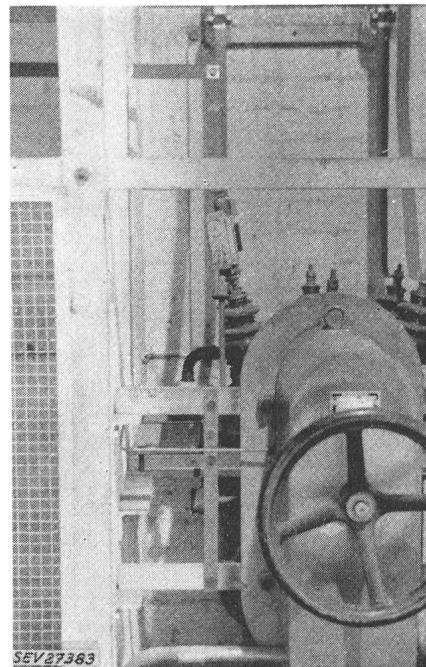
Fig. 3
Ölschalter-Antrieb

Zum Ölen eines Schalter-Antriebes öffnete ein Giessereiarbeiter die Gittertür. Bei seiner Tätigkeit geriet er an einen unter Hochspannung stehenden Schalterpol

In einer Giesserei reinigte und ölte ein Schmelter regelmässig den Motorantrieb eines Hochspannungsschalters. Diesen Dienst versah er jahrelang ohne Zwischenfall, obschon er jeweils genötigt war, die Schalterzelle zu öffnen. Niemand kümmerte sich um ihn, weshalb auch niemand die Gefährlichkeit

seiner Arbeit erkannte. Einmal näherte er sich unbedacht mit dem linken Arm dem unter 16 kV stehenden Schalterpol und leitete einen Überschlag auf seinen Körper ein. Obgleich er rasch zurückweichen konnte, erlitt er tiefe Verbrennungen, die ihn während Monaten vom Arbeitsplatz fernhielten.

Dieser Vorfall sollte jedem Betriebsleiter ein Fingerzeig sein, die Verhältnisse in seinem Betrieb oder Netzgebiet zu überprüfen. Wenn es nicht zu umgehen ist, dass Nichtfachleute Transformatorenstationen zu warten haben, so sind sie vorgängig sorgfältig zu instruieren und auf die Gefahren der Elektrizität aufmerksam zu machen. Es hat sich schon verschiedentlich als nötig erwiesen, ihre Tätigkeit zu überwachen, ferner mit ihnen die Handhabungen der Werkzeuge, Geräte und Apparate, deren sie sich zu bedienen haben, zu üben. Niemals darf instruierten Personen erlaubt werden, bei ihrer Tätigkeit Schutzverschalungen und Gitter wegzu nehmen. Schlüssel zu Stationen sollen sorgfältig verwahrt und jedenfalls nicht Ungeübten zugänglich sein.

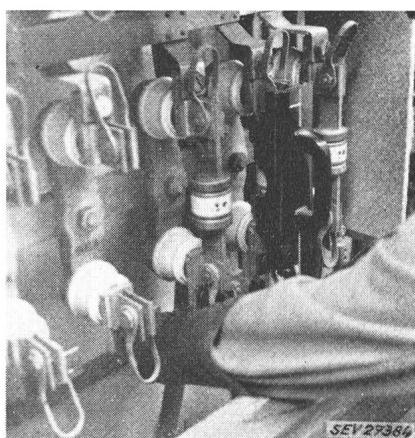
Fig. 4
Niederspannungs-Kabelverteilkasten

Beim Durchziehen von Kabeln hinter den Sicherungselementen wurde der Gummihandschuh durchschnitten, wobei ein Kurzschluss-Flammbogen entstand

Von wirklichem Pech verfolgt wurde jener Monteur, der hinter den unter Spannung stehenden Sicherungen eines Kabelverteilkastens Kabel durchzustossen hatte. Obschon er gute Gummihandschuhe trug, die auch seine Unterarme zuverlässig überdeckten, wurde er elektrisiert. Dadurch schrak er zusammen. Im gleichen Augenblick trat im einen Handschuh ein Flammbogen auf. Bei seiner Arbeit hatte er das linke Handgelenk gegen den Anschlusslappen eines Sicherungselementes gedrückt. Da er

ein metallenes Uhrband trug, entstand eine Scherwirkung, die den Handschuh zu durchschneiden vermochte und das Uhrband unter 290 V gegen Erde setzte. Als der Monteur zusammenfuhr, drückte er das gleiche Handgelenk noch an das benachbarte Sicherungselement. Der Handschuh wurde ein zweites Mal durchschnitten und über das Uhrband unter der Spannung von 500 V ein Kurzschluss eingeleitet. Folge: Tiefe Brandwunde bis auf die Knochen.

Seit diesem Vorfall werden im Elektrizitätswerk, dem der Verunfallte angehört, weder Uhrbänder noch Fingerringe getragen und — auf Grund früherer Erfahrungen — die metallenen Knöpfe an den Überkleidern entfernt.

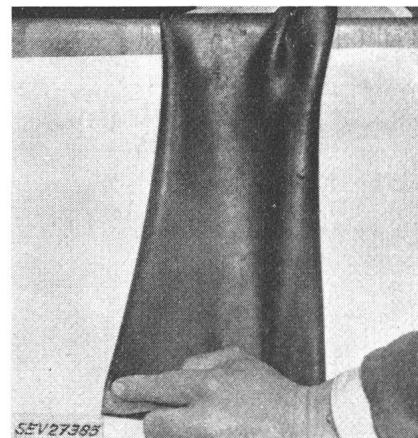
Fig. 5
Detailaufnahme des durchschnittenen Gummihandschuhs
in Fig. 4
Die Schnittstellen sind kaum sichtbar

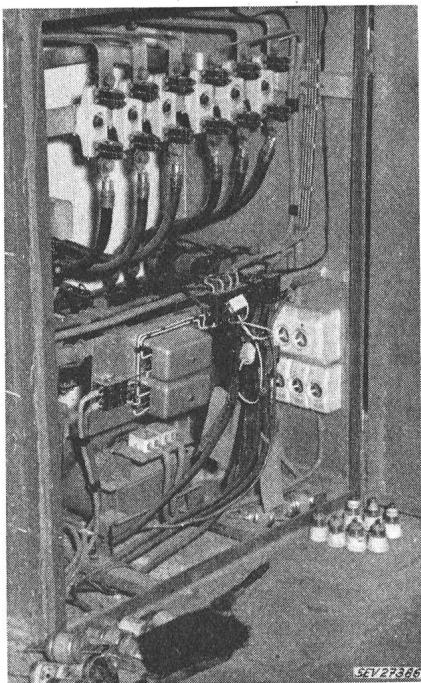
Fig. 6

Schaltschrank einer Ofenanlage

Ein Hilfsmonteur berührte mit der Stirn die unter Spannung stehenden Eingangskontakte von Sicherungselementen

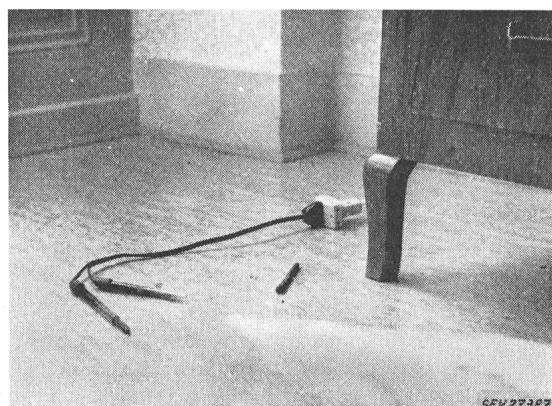
Fig. 7

Aquarium-Heizeinrichtung

Ein Kleinkind wurde durch Erfassen der auf den Stubenboden gezogenen Heizkörper getötet

Beim Spiel zog ein 20 Monate alter Knabe einen an eine 220-V-Steckdose angeschlossenen Aquarium-Heizkörper auf den Stubenboden. Es gelang ihm auch, die in einem Gefäß steckenden Elektroden freizulegen. Als der Kleine bereits die eine Elektrode in der Hand hielt, ergriff er auch noch die andere. Dabei setzte er sich der Spannung von 220 V aus und fand so den Tod. Es handelte sich um eine äußerst mangelhaft gebaute Wärmeerzeugungs-Einrichtung!
