Artikel: Unfälle an elektrischen Starkstromanlagen in der Schweiz im Jahre 1958

Unfälle an elektrischen Starkstromanlagen in der Schweiz im Jahre 1958

Mitgeteilt vom Starkstrominspektorat (E. Homberger)

Die im Jahre 1958 verzeichneten Unfälle an Starkstromanlagen werden nach verschiedenen Gesichtspunkten unterteilt und erläutert. Es folgen Beschreibungen verschiedener Unfälle mit Hinweisen auf Schutzmassnahmen.

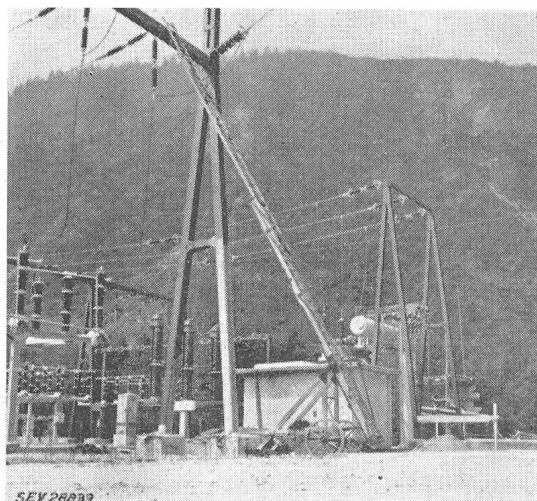
Fig. 1
Unfall in einer 150-kV-Freiluftstation
Maler stellten unbemerkt eine fahrbare Auszugleiter auf

Am Abspanngerüst einer 150-kV-Freiluftstation war an einem Sonntagmorgen, an dem sich die Anlage ausschalten liess, ein Tarnanstrich anzubringen. Es stand hiezu eine Arbeitsgruppe von 13 Mann, bestehend aus Freileitungsmonteuren, Malern und Hilfsarbeitern, zur Verfügung. Noch bevor die Anlage ausgeschaltet war, versammelte sich die Gruppe vor der Station. Der Gruppenführer benützte die kurze Wartezeit, bis die Tragkonstruktion gefahrlos bestiegen werden konnte, um seine Leute zu organisieren und gewisse Vorbereitungen zu treffen. Er konnte unter diesen Umständen nicht die ganze Gruppe im Auge behalten. Jedenfalls bemerkte er nicht, dass drei eifrige Maler eine fahrbare, ausziehbare Leiter in die Anlage rollten und, ohne einen Auftrag erhalten zu haben, begannen, die Leiter hochzuziehen. Dabei berührte das obere Ende der Leiter ein noch unter 150 kV stehendes Leiterseil. In diesem Augenblick entstand unten an der Leiter ein von einem heftigen Flammboogen begleiteter Überschlag auf eine geerdete Schiene. Ein an der Leiter stehender Maler wurde umgeworfen und blieb mit schweren, lebensgefährlichen Brandwunden liegen.

Auch dieses Beispiel mag dem Fachmann zeigen, dass er in Hochspannungsanlagen Nichtfachleute keinen Augenblick unbeaufsichtigt lassen darf.

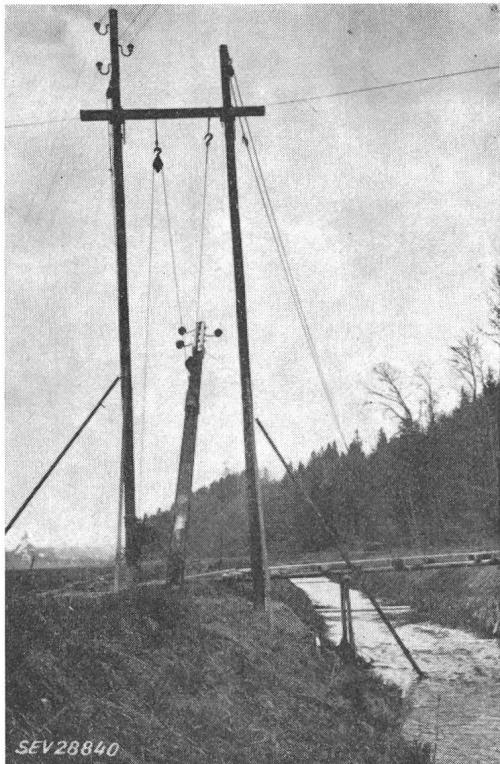
Fig. 2

Schwerer Unfall beim Stellen eines Leitungsmastes
Infolge Erschütterung rutschte der Fuss des wenig über dem Schwerpunkt angehängten Mastes über ein Bachbord ab; die Mastspitze drehte sich dadurch der unter 8 kV stehenden Leitung zu

An einem Winkelpunkt einer 8000-V-Freileitung sollte der hölzerne Tragmast gegen einen Differdinger-Mast ausgewechselt werden. Die Leitung blieb hiefür unter Spannung, doch wurde der alte Mast vorerst nicht vollständig entfernt, sondern nur samt den Leitungsdrähten 2 m auf die Seite geschoben. Zum Hochziehen des neuen Mastes diente eine mit Handkurbeln versehene Seilwinde. Das zugehörige stählerne Zugseil führte von der Winde aus über eine an einem einfachen Gerüst hängende Umlenkrolle zu dem am Boden bereit liegenden

Eisenmast, an dem es knapp über dem Schwerpunkt festgemacht wurde. Beim Hochziehen hob sich somit die Mastspitze an, währenddem der Fuss am Boden blieb. Als sich die Spitze bereits mehrere Meter über Boden befand, bemerkten die Arbeiter, dass sich das Seil nicht richtig auf der Windentrommel aufwickelte. Man hielt inne. Währenddem nun ein Mann die Kurbeln festhielt, versuchten zwei andere, das Seil mit einem Hebeisen in die richtige Lage zu bringen. Niemand achtete dabei, dass durch die entstandenen ruckartigen Bewegungen am Seil der Mastfuss über ein Bachbord abzurutschen begann. Dadurch drehte sich die Mastspitze den Leitungsdrähten zu und berührte sie schliesslich. Der Mast samt dem Seil geriet unter Hochspannung, der sich die drei Arbeiter — kräftige, junge Burschen — zwangsläufig aussetzten. Zwei von ihnen brachen sogleich tot zusammen, der dritte dagegen, der Gummistiefel trug, kam heil davon.

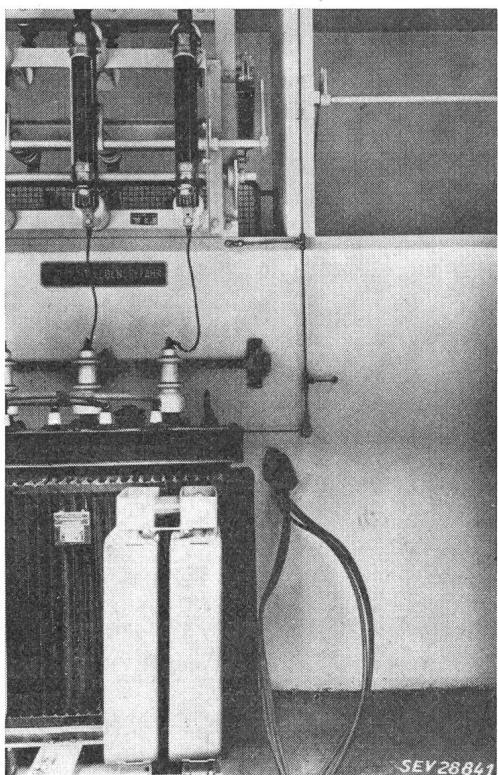
Fig. 3

Gefährliche Arbeit in der Nähe unter Hochspannung stehender Apparateile

Während der Maurer eine Öffnung zum Durchzug von Leitungsdrähten verputzte, berührte die Aufsichtsperson eine blanke 8-kV-Zuführung zum Transfator

Neben einem in Betrieb befindlichen Transfomator war eine Öffnung in der dahinterliegenden Mauer zu verputzen. Ein Elektromonteur hatte den diese Arbeit in gebückter Stellung verrichtenden Maurer zu überwachen. Aus vollständig unerklärlichen Gründen näherte sich nun der Monteur selbst dem zunächstliegenden blanken, unter 16 kV stehenden Leiter.

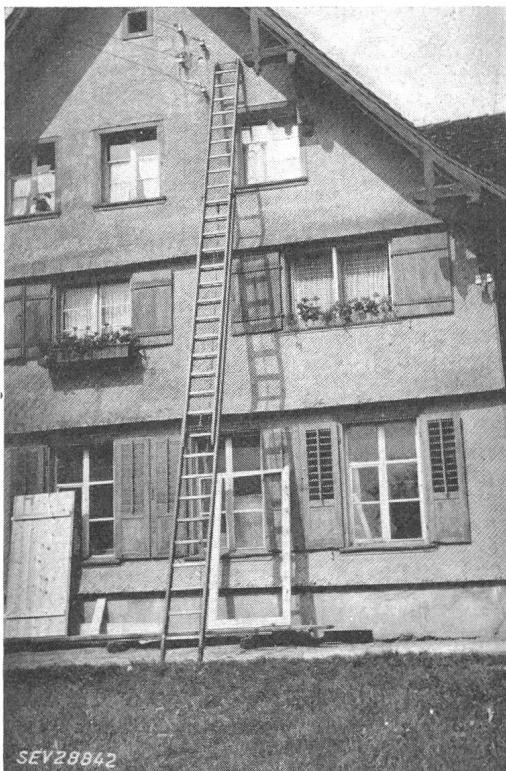
Fig. 4
Tödlicher Unfall bei Arbeit an eingeschalteter
Niederspannungsleitung

Ohne Schutzmassnahmen getroffen zu haben, wollte ein Monteur Hauseinführungs-Leiter auswechseln; er erfassste zwei blanken, unter 380 V stehende Drähte der Gebäude-Zuleitung

Bei Unterhaltsarbeiten an einer Hausinstallation waren auch die Einführungsleiter von der an kommenden Freileitung zu den Gebäude-Hauptsicherungen zu ersetzen. Um die übrigen Abonnenten des Dorfes nicht zu stören, entschloss man sich, hiezu die Gebäudezuleitung nicht auszuschalten. Während ein Monteur sich anschickte, über eine an die Gebäudewand gestellte Leiter zu den Abspann-Isolatoren aufzusteigen und dort die Änderung vorzunehmen, machte sich der Meister im Innern des Hauses an den Einführungs-Sicherungen zu schaffen. Unvermittelt vernahm der Meister von der durch die Mauer getrennten Arbeitsstelle seines Angestellten her verdächtige Laute. Böses ahnend, eilte er die verschiedenen Treppen hinunter ins Freie und gewahrte dort den Monteur, der krampfhaft zwei Freileitungsdrähte umklammert hielt. Bis es ihm

SEV) eine Erdungsvorrichtung wurfbereit gehalten, wäre das Unglück höchstwahrscheinlich vermieden worden. In diesem Zusammenhang sei darauf aufmerksam gemacht, dass heute Erdungsvorrichtungen erhältlich sind, die isoliert auf die Leitung gebracht und erst durch Zug an einer Schnur wirksam gemacht werden können.

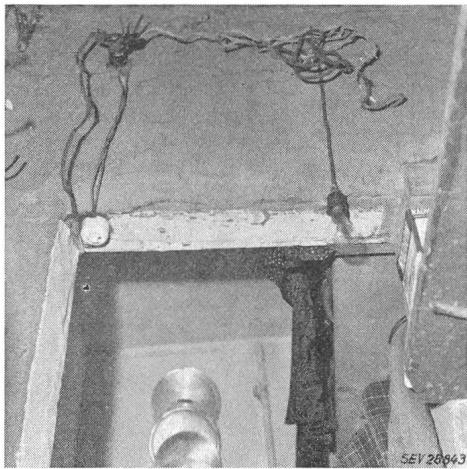
Fig. 5

Von Laienhand fertigte Beleuchtungseinrichtung
Beim Berühren des entblößten Fassungshalses der Glühlampe wurde ein Kind getötet

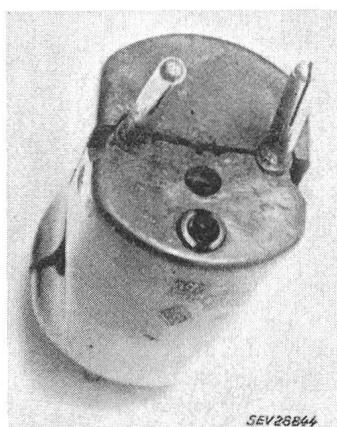
Fig. 6

Kriechwegbildung an Stecker durch Einwirkung von aggressiver Flüssigkeit
Da zugleich der Schutzleiter in der Leitungsschnur speiseseitig gebrochen war, geriet die angeschlossene Reinigungsmaschine unter 220 V gegen Erde

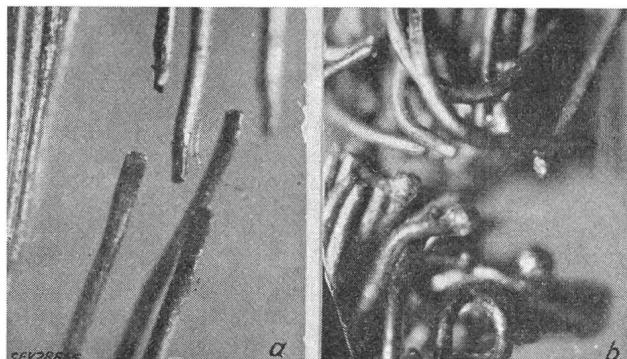
Fig. 7

Vergrösserte Aufnahmen einer überbeanspruchten Leiterlitze. Einzelne durch Schlag oder übermässigen Druck von aussen gequetschte Litzendrähtchen brachen (a), die restlichen Drähtchen vermochten der thermischen Wirkung des durchfliessenden Stromes nicht standzuhalten und schmolzen ab (b).

In der Schweißerei einer Maschinenfabrik bemerkte ein Arbeiter, dass die Leitungsschnur, die von einer Wandsteckdose aus zu einer Maschine führte, rauchte. Rasch begab er sich zur Steckdose, um den Stecker der Schnur auszuziehen. Hiezu hatte er mit der einen Hand den metallenen Deckel der geerdeten Steckdose zu heben. Mit der andern Hand riss er am Steckergriff, wobei er aber das metallene, mit dem Schutzleiter verbundene Steckergehäuse berührte. Kaum hatte sich das Gehäuse des Steckers von jenem der Steckdose gelöst, wurde der Arbeiter elektrisiert. Unter Aufbietung der äussersten Kräfte gelang es ihm, sich zu befreien; er erlitt aber einen ziemlich schweren Schock. Die Ursache dieses Vor-

Dieses Beispiel sollte eindrücklich genug die Unfall- und Brandgefahr vor Augen führen, die gedankenlos
