**Artikel:** Erfahrungen mit Kunststoffen  
**Autor:** Künzler, H.  
**DOI:** <https://doi.org/10.5169/seals-917098>

## Erfahrungen mit Kunststoffen

Vortrag, gehalten an der 19. Schweiz. Tagung für elektrische Nachrichtentechnik vom 16. September 1960 in Basel,  
von H. Künzler, Bern

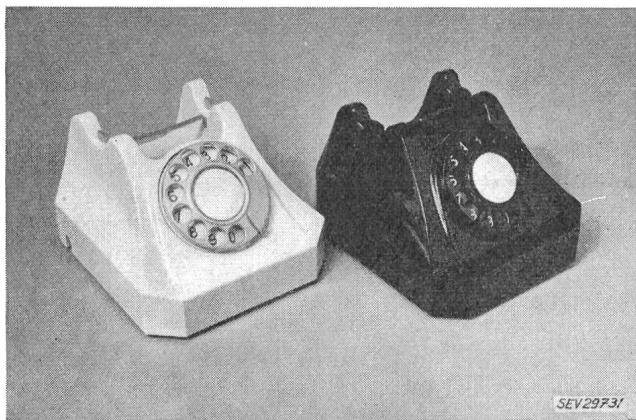
Fig. 1  
Telephonstationsgehäuse aus Phenolharzpreßstoff (rechts) und aus Melaminharz (links)

Dem Wunsche der Abonnenten nach hellen Farben entsprechend, gibt die PTT-Verwaltung seit 1955 auf besonderes Verlangen auch eine crème-farbige Telefonstation ab. In Fig. 1 ist sie nebst

der älteren, schwarzen, abgebildet. Das helle Gehäuse wird mit einer Melaminharzmischung vom Typ H.MOP gepresst. Leider ist dieses Material noch um einiges spröder als die Phenoplaste, weshalb ver-

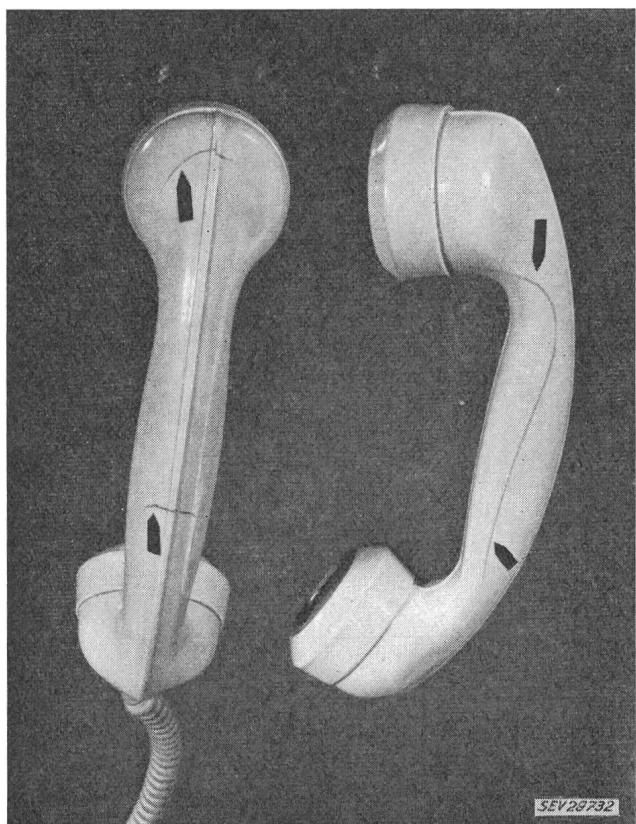
Fig. 2  
Spannungsrisse an Mikrotelefonen aus Melaminharz

mehr Bruchschäden auftreten. Die Masshaltigkeit liess oft zu wünschen übrig, und infolge des Nachschwundes entstanden mit der Zeit Spannungsrisse selbst an Material, das längere Zeit unbenutzt im Lager blieb. Die gleiche Erscheinung konnte man

auch an Pressteilen beobachten, die Wärmeschwankungen ausgesetzt waren. Fig. 2 zeigt solche Rissbildung.

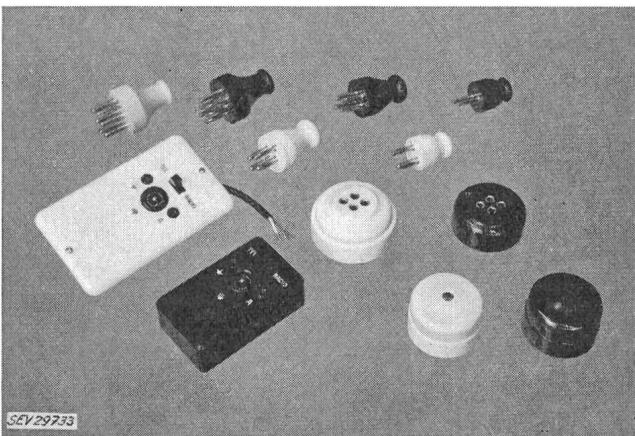
Fig. 3  
Steckdosen und Stecker aus Phenoplast und Aminoplast

Auch beim Installationsmaterial vermochten sich Preßstoffe immer mehr durchzusetzen. Fig. 3 zeigt einige Steckdosen und Stecker mit Gehäusen aus Phenoplast und Aminoplast, die sich ausgezeichnet bewährten.

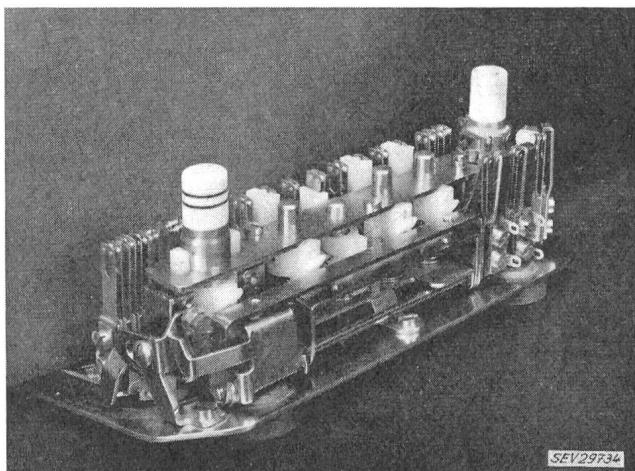
Fig. 4  
Amts- und Linienfedersätze mit mechanischer Verriegelung eines Linienwählers

Die mechanisch beanspruchten weißen Teile bestehen aus Polyamid, die weißen Tastknöpfe dagegen aus Aminoplast

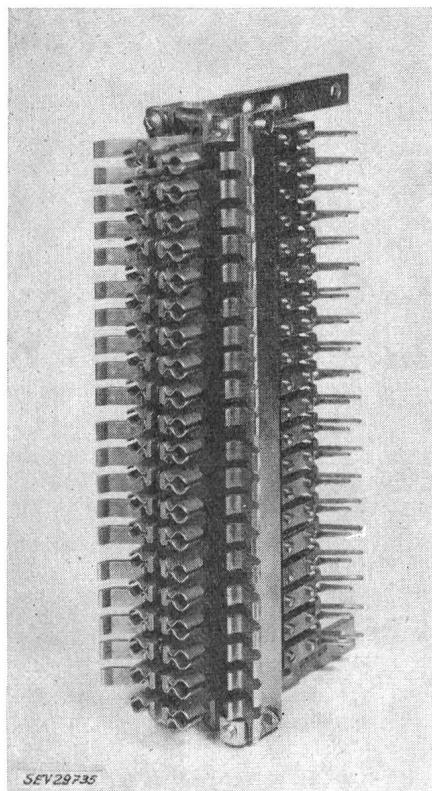
Fig. 5

Sicherungsserie für Hitzdrahteinsätze mit Hartpapierisolation auf der Basis von acetyliertem Papier

Für die Sicherungsserien (Fig. 5) alter Ausführung verlangte das Pflichtenheft der PTT im Jahre 1944 einen Isolationswiderstand von  $2000 \text{ M}\Omega$  (20 a-Drähte gegen 20 b-Drähte + Erde). Da aber die Linienabteilung der PTT-Verwaltung den Isolationswiderstand der Kabelladern von etwa  $50\,000 \text{ M}\Omega$  überwachen möchte, ohne die Drähte ablöten zu müssen, forderte sie, dass die Sicherungsserien bes-

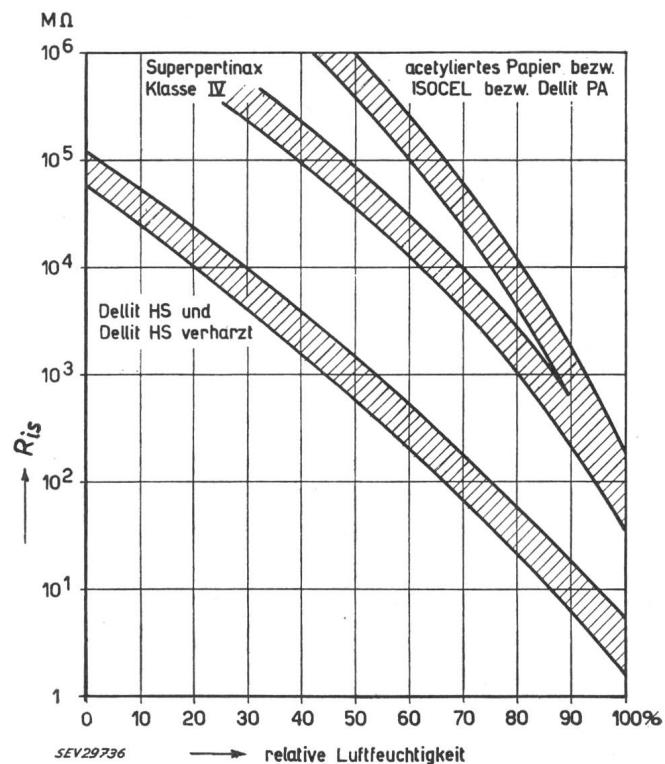
Fig. 6  
Isolationswiderstand von Sicherungsserien  $20 \times 2$  mit verschiedenen Hartpapierisolationen  
 $R_{is}$  Isolationswiderstand

ser isoliert werden. Diese Verbesserung brachte das Isoliermaterial Dellit PA auf der Basis von acetyliertem Papier. Fig. 6 zeigt den Verlauf der Isolationswiderstände von Sicherungsserien, die mit verschiedenen Hartpapieren isoliert waren, in Abhängigkeit von der relativen Luftfeuchtigkeit [1] <sup>1)</sup>. Ermutigt durch diesen Fortschritt, wurde der Pflichtwert in der Folge auf  $25\,000 \text{ M}\Omega$  (20 a-Drähte gegen 20 b-Drähte + Erde bei 65 % rel. Feuchtigkeit und 100 V- Meßspannung) heraufgesetzt. Trotz

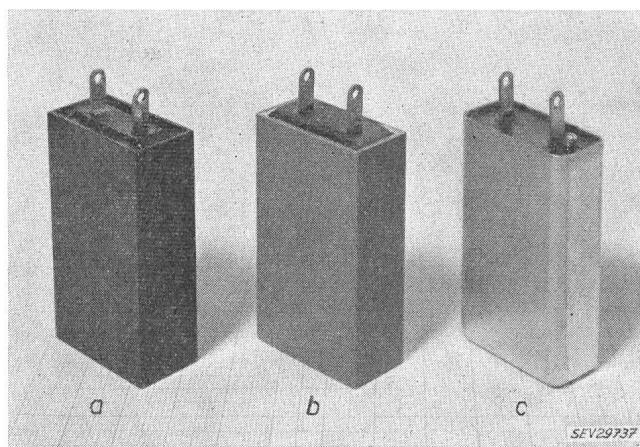
Fig. 7  
Papierkondensatoren

- a mit Kunstharzbecher und Kunstharzdeckel
- b mit Metallbecher und Kunstharzdeckel
- c mit Metallbecher und Epoxyharzverschluss

gossen ist. Der Aralditverschluss dichtet sehr gut ab gegen Feuchtigkeit und ermöglichte auch Verbesserungen bei der Fabrikation. In Fig. 7 sind je ein Papierkondensator alter (a) und neuer (c) Konstruktion abgebildet. In der Mitte (b) erkennt man zudem eine Zwischenlösung mit Metallbecher und Ba-

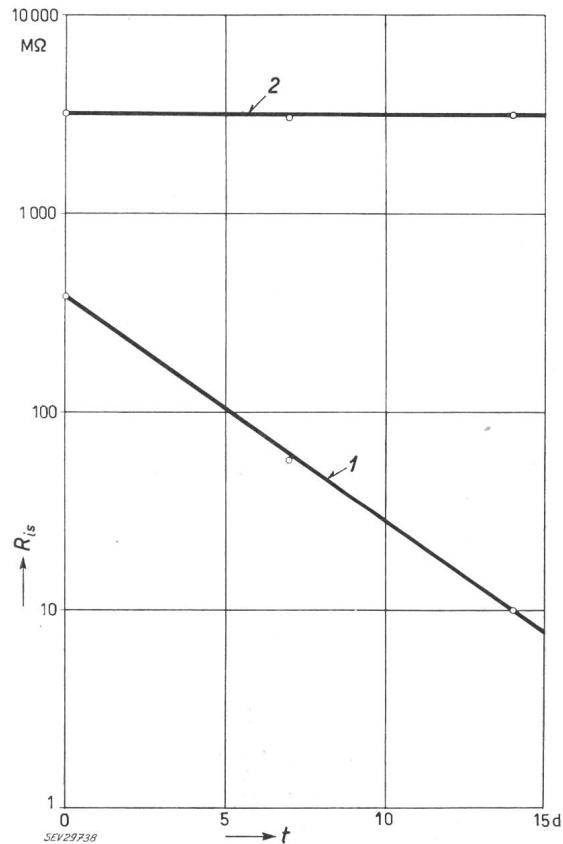
Fig. 8  
Verlauf des Isolationswiderstandes  $R_{is}$  von Papierkondensatoren bei 60 °C und 99...100 % relativer Luftfeuchtigkeit  
t Zeit; 1 alte Ausführung: Kunstharz-Becher (Deckelverschluss); 2 neue Ausführung: Aluminium-Becher mit Araldit-Verschluss

kelitdeckel. Welchen Fortschritt der Aralditverschluss brachte, zeigt Fig. 8, in der der Verlauf des Isolationswiderstandes alten (Kurve 1) und neuen (Kurve 2) Typs während der Lagerung bei 60 °C in sehr feuchter Luft (99...100 % rel. F.) eingezeichnet ist.

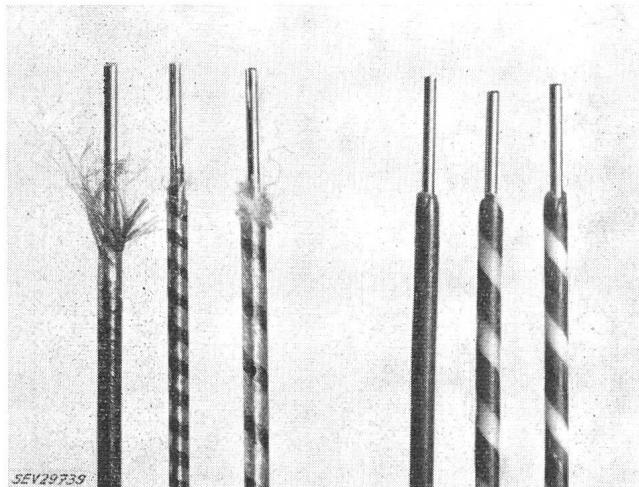
Fig. 9  
Montierungsdrähte

links: mit Kunstseide umspommen  
rechts: mit Polyvinylchlorid isoliert

Gewebe mehr aus, wodurch sauberer und rascher gelötet werden kann. In Fig. 9 sind ein- und mehrfarbige Drähte alten und neuen Typs nebeneinander gestellt. Die Farben des Kunststoffdrahtes leuchten schöner und sind leichter zu unterscheiden als

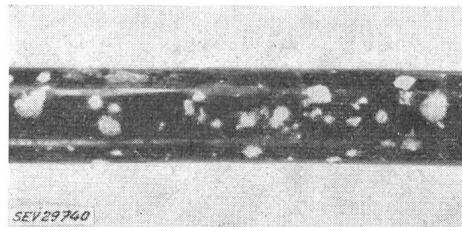
Fig. 10  
Von Mikroorganismen angegriffener  
Polyvinylchlorid-Kabelmantel

Gelegentlich entstanden der PTT Unannehmlichkeiten durch Mikroorganismen. So entwickelten sich auf den mit Polyvinylchlorid isolierten Drähten von Verteilanlagen, die sich in feuchten Kellerräumen befanden, Kolonien solcher Lebewesen. Zu Betriebsstörungen kam es dabei allerdings nicht. Fig. 10 gibt den Zustand einer angegriffenen Isolationshülle wieder. Unter dem Mikroskop lösten sich die einzelnen hellen Punkte in mycelartige Gebilde (Fig. 11) auf. Als Substrat diente ihnen der Weichmacher der PVC-Mischung. Versuche zeigten aber, dass nicht alle Weichmacher fördernd auf die Entwicklung von Schimmelpilzen und Bakterien wir-

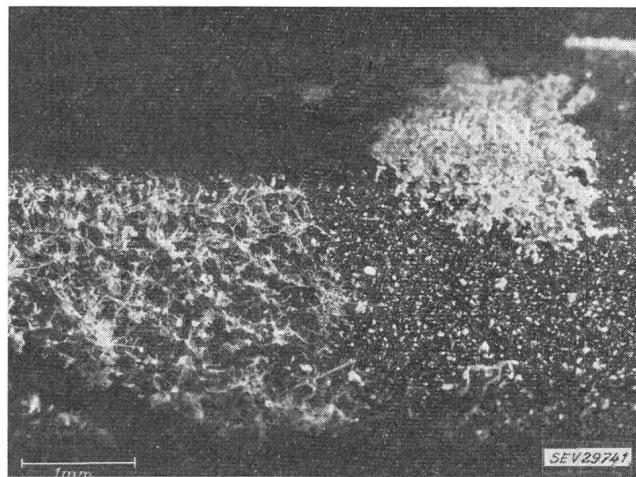
Fig. 11  
Mycelartige Gebilde von Mikroorganismen auf Polyvinylchlorid  
(Mikroaufnahme)

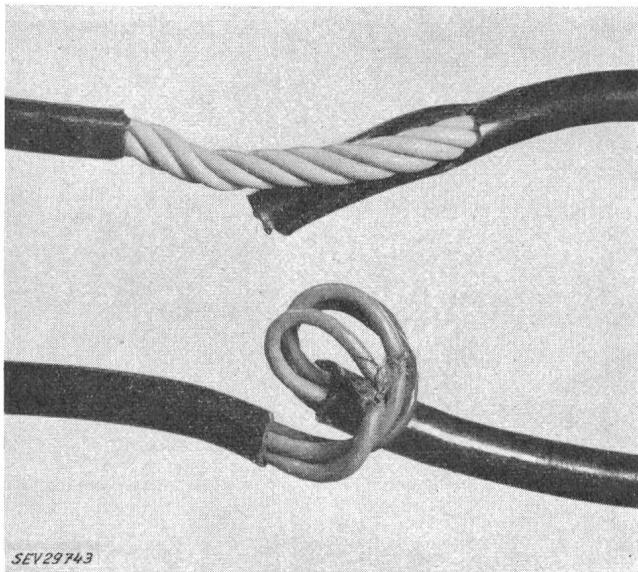
Fig. 12  
Mantelbrüche bei Mikrotephonschnüren mit  
Polyvinylchlorid-Hüllen

Es war naheliegend, die mit Polyvinylchlorid isolierten Leiter der Mikrotelephonschnüre mit einem Mantel aus dem gleichen Kunststoff zu umgeben. Leider bewährte sich dieses System nicht. Durch Weichmacherverlust wurde die PVC-Hülle hart und brüchig. Da viele Telephonierende, während sie sprechen, einer übeln Gewohnheit nachgebend mit der freien Hand die Mikrotelephonschnur hin- und herbewegen oder noch schlimmer behandeln, kam es häufig zu Mantelbrüchen (Fig. 12), so dass diese Schnurkonstruktion wieder aufgegeben werden musste.

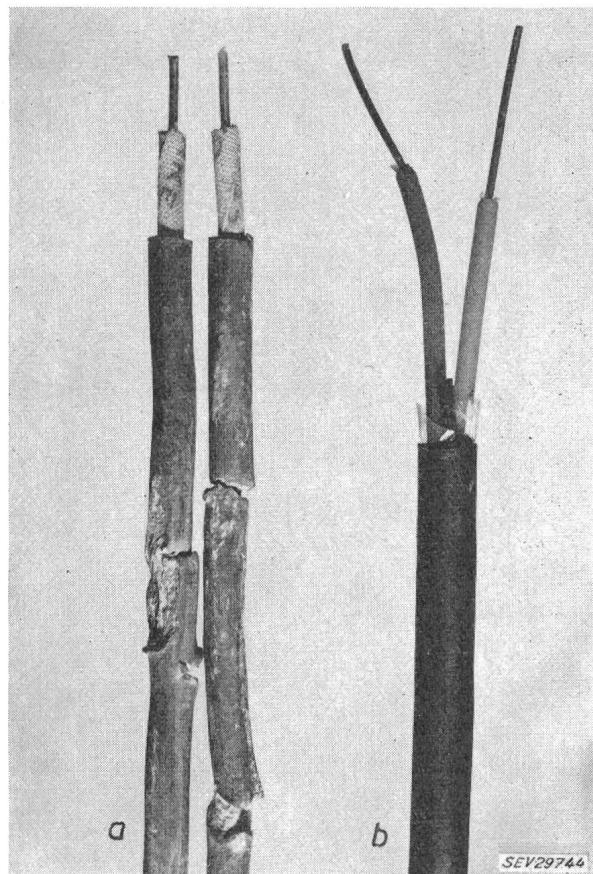
Fig. 13  
F-Kabel

- a im Betrieb schadhaft gewordene alte Typen mit Gummi-isolation und Bleimantel
- b neuer doppeladriger Typ mit Polyäthylenisolation und Polyäthylenmantel

Besondere Sorgen bereiteten der PTT die sog. F-Kabel, welche die Verbindung zwischen Erdkabel und Freileitung besorgen und entlang der Telephonstangen aufwärts steigen. Daneben dienen sie als Einführung der Freileitung in die Häuser der Abonnenten. Es handelt sich um einadrige Kabel mit Kautschukisolation und einer Schutzhülle aus Blei. Der dünne, 1 mm starke Bleimantel korrodiert rasch und ist wenig ermüdungsfest. Auch ist er mechanisch leicht verletzbar. Man ging deshalb nach

eingehenden Laboratoriumsversuchen dazu über, die Drahtisolation und den Mantel aus Polyäthylen herzustellen und gleichzeitig das neue F-Kabel zweiadrig aufzubauen zu lassen. In Fig. 13 sind zwei alte F-Kabel mit beschädigten Bleimänteln abgebildet (a). Sie besorgten den Anschluss eines Abonnenten an das Telephonnetz. Daneben erkennt man den neuen Typ aus Kunststoff (b), bei dem die beiden Adern in einem Kabel zusammengefasst sind. Das neue F-Kabel bewährte sich in einem mehrjährigen praktischen Grossversuch so gut, dass wir seine allgemeine Einführung beschliessen konnten.

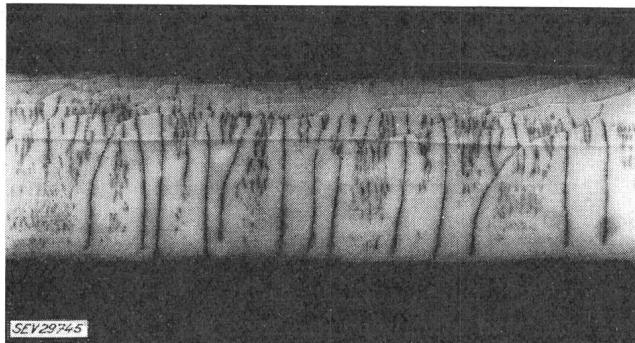
Fig. 14

Rissbildung in einem grauen Polyäthylenmantel eines sog. F-Kabels nach 500 h künstlicher Alterung

Der Witterungsbeständigkeit wegen muss dem Polyäthylen, das für den Mantel bestimmt ist, Russ beigegeben werden. Die dadurch entstandene schwarze Farbe ist aber den Abonnenten unangenehm, weil sich ein dunkles Kabel in den hellen Räumen eines Hauses hässlich ausnimmt. Der Ruf nach einem hellgrauen F-Kabel liess deshalb nicht lange auf sich warten. Versuche im Atlas Weatherometer, einem Bewitterungsapparat, ergaben jedoch, dass sich das Polyäthylen des grauen Musters auf der dem Licht zugewendeten, etwas einwärts gebogenen Seite veränderte. Bereits nach 500 h waren schon Risse in der Kunststoffhülle zu beobachten (Fig. 14). Als Vorstufe der Rissbildung scheint sich auf der Schlauchoberfläche eine sog. Schildkröten-

struktur zu bilden, die im oberen Teil der Figur deutlich als helles Netzgebilde zu erkennen ist. Dass durch die Bewitterung Veränderungen im Polyäthylen stattfinden, zeigt auch folgende Beobachtung: Die Zerreissfestigkeit änderte sich zwar nicht; dagegen sank aber die Bruchdehnung nach 1500 h Aufenthalt im Atlas-Weatherometer von 170 % auf 45 %. Vorläufig müssen also die F-Kabel schwarz bleiben, weil sie beständiger sind als die hellen.

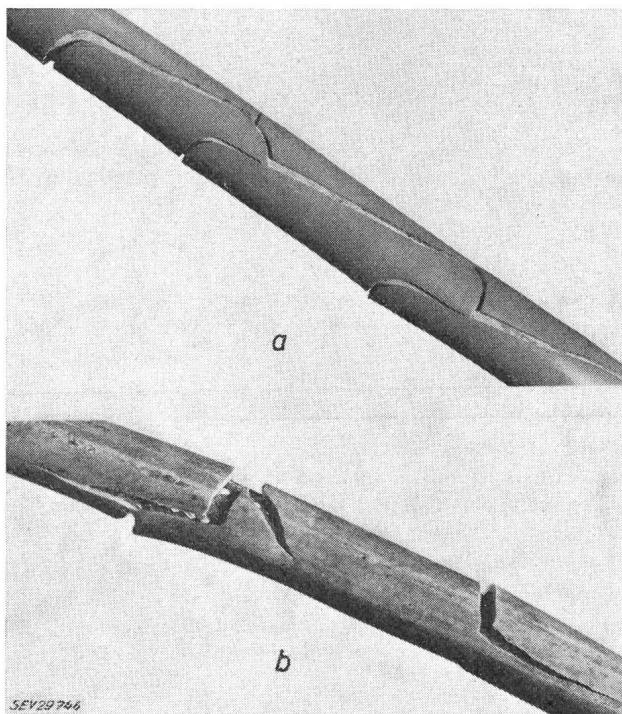
Fig. 15

Rissbildung im Kabelmantel

- a im Polyäthylenmantel eines Telephonkabels (stress corrosion)
- b in einem Polyvinylchloridmantel eines während vier Jahren im Freien aufgehängten Kabels

Beim Spritzen von Polyäthylen zu Schläuchen oder Formstücken entstehen in diesem Material manchmal innere Spannungen, die mit der Zeit zu Rissen führen. Man nennt diese Erscheinung in Fachkreisen «stress corrosion». Auch die PTT hatte solche Schäden zu erleiden. Fig. 15a zeigt ein Kabel, dessen Polyäthylenmantel auf die erwähnte Weise zerriss. Dass ähnliche Schäden an Polyvinylchloridhüllen ebenfalls vorkommen, ist weniger gebräuchlich. Einen solchen Fall zeigt jedoch Fig 15b. Es handelt sich um ein Kabel, das an einem Stahldraht während vier Jahren im Freien aufgehängt war.
