Rasche Alterung der Kabelmäntel durch häufig wechselnde Belastungen in Papierbleikabeln des Typs B

Von E. Mürner, Zürich

Es werden Beobachtungen über rasche Alterung der Bleimäntel von Starkstromkabeln beschrieben. Große Belastungswechsel, die sich häufig wiederholen, fördern diese Alterung. Die Herabsetzung der Beanspruchung wird da empfohlen, wo häufige grosse Belastungswechsel grosse und rasche Temperaturschwankungen in den Kabeln verursachen.

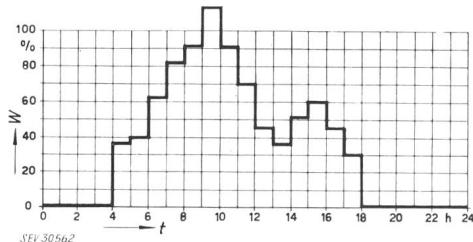
Fig. 2
Kabelbelastung durch Elektrokkessel
W Belastung; t Zeit

Das zweite Hochspannungskabel diente der Energieabgabe an einen Elektrokkessel, dessen Belastungsverlauf Fig. 2 zeigt: Die Belastungen schwankten täglich

z. T. mehrmals zwischen 0 und Vollast so, dass auch die Erwärmung und Abkühlung und damit die Ausdehnung der Kabel weitgehend den Laständerungen folgten. Aus den sich hiert durch stets wiederholenden Materialspannungen ermüdet das Blei; es wurde kör-

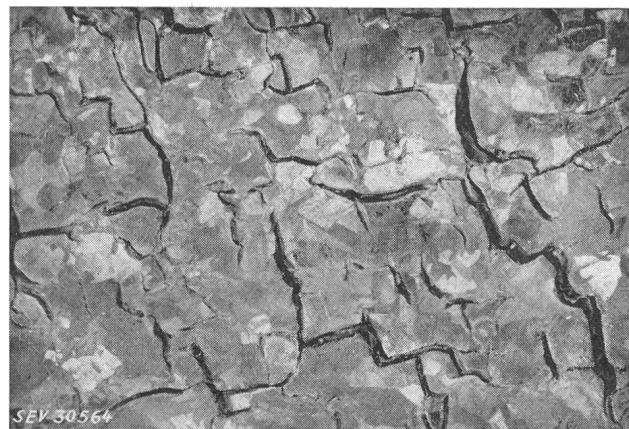
Fig. 4
Bleimantel-Zersetzung
an einem 12-kV-Kabel $3 \times 185 \text{ mm}^2$ (vergrössert)

Betrachtet man die Schadenstellen näher, so stellt man bei ihnen einen der interkristallinen Bleizerersetzung ähnlichen Zustand, mit feinen Haarrissen im Bleimantel fest. Beim Suchen nach der Ursache dieser Zersetzung kommt man zum Resultat, dass sie durch häufige Belastungswechsel und die damit verbundenen Änderungen der Über Temperatur und Dehnung ent-

nig, brüchig und es bildeten sich Risse, wie sie die Fig. 3 und 4 zeigen.

Möglichst ausgeglichene Dauerbelastungen, die in normal verlegten Hochspannungskabeln Übertemperaturen bis 25°C und in Niederspannungskabeln bis 35°C verursachen, führen kaum zu Bleizersetzungen dieser Art während einer Betriebsdauer von 50 Jahren. Demgegenüber führen solche Beanspruchungen dort, wo sie häufig so wechseln, dass sich die im Kabel entstehende Übertemperatur zwischen 0 und 25°C bzw. 35°C bewegt, zur allzu raschen Alterung der Kabelbleimantel. In solchen Fällen ist für die Erhaltung der Kabel in gutem Zustand, die Spitzenlast so zu reduzieren, dass die aus ihr erwachsende Übertemperatur 25°C nicht erreicht. Anderseits ist mit Rücksicht auf die Erhaltung einwandfreier Kabelnetze und deren Betriebssicherheit eine möglichst ausgeglichene Belastung anzustreben. Die ausgedehnte Lastverteilung begünstigt zudem die Spannungshaltung und besonders die wirtschaftliche Erstellung und Ausnutzung der Versorgungsanlagen auch ausserhalb dem Leitungsbereich.
