Zeitschrift: Bulletin des Schweizerischen Elektrotechnischen Vereins

Band: 56 (1965)

Telephon- und Signalkabel mit erhöhter Blitzsicherheit

Von *K. Berger*, Zürich, *H. Meister*, Bern,
G. Martin, Cossenay, *G. de Montmollin*, Cortaillod und *G. Weissenberger*, Brugg

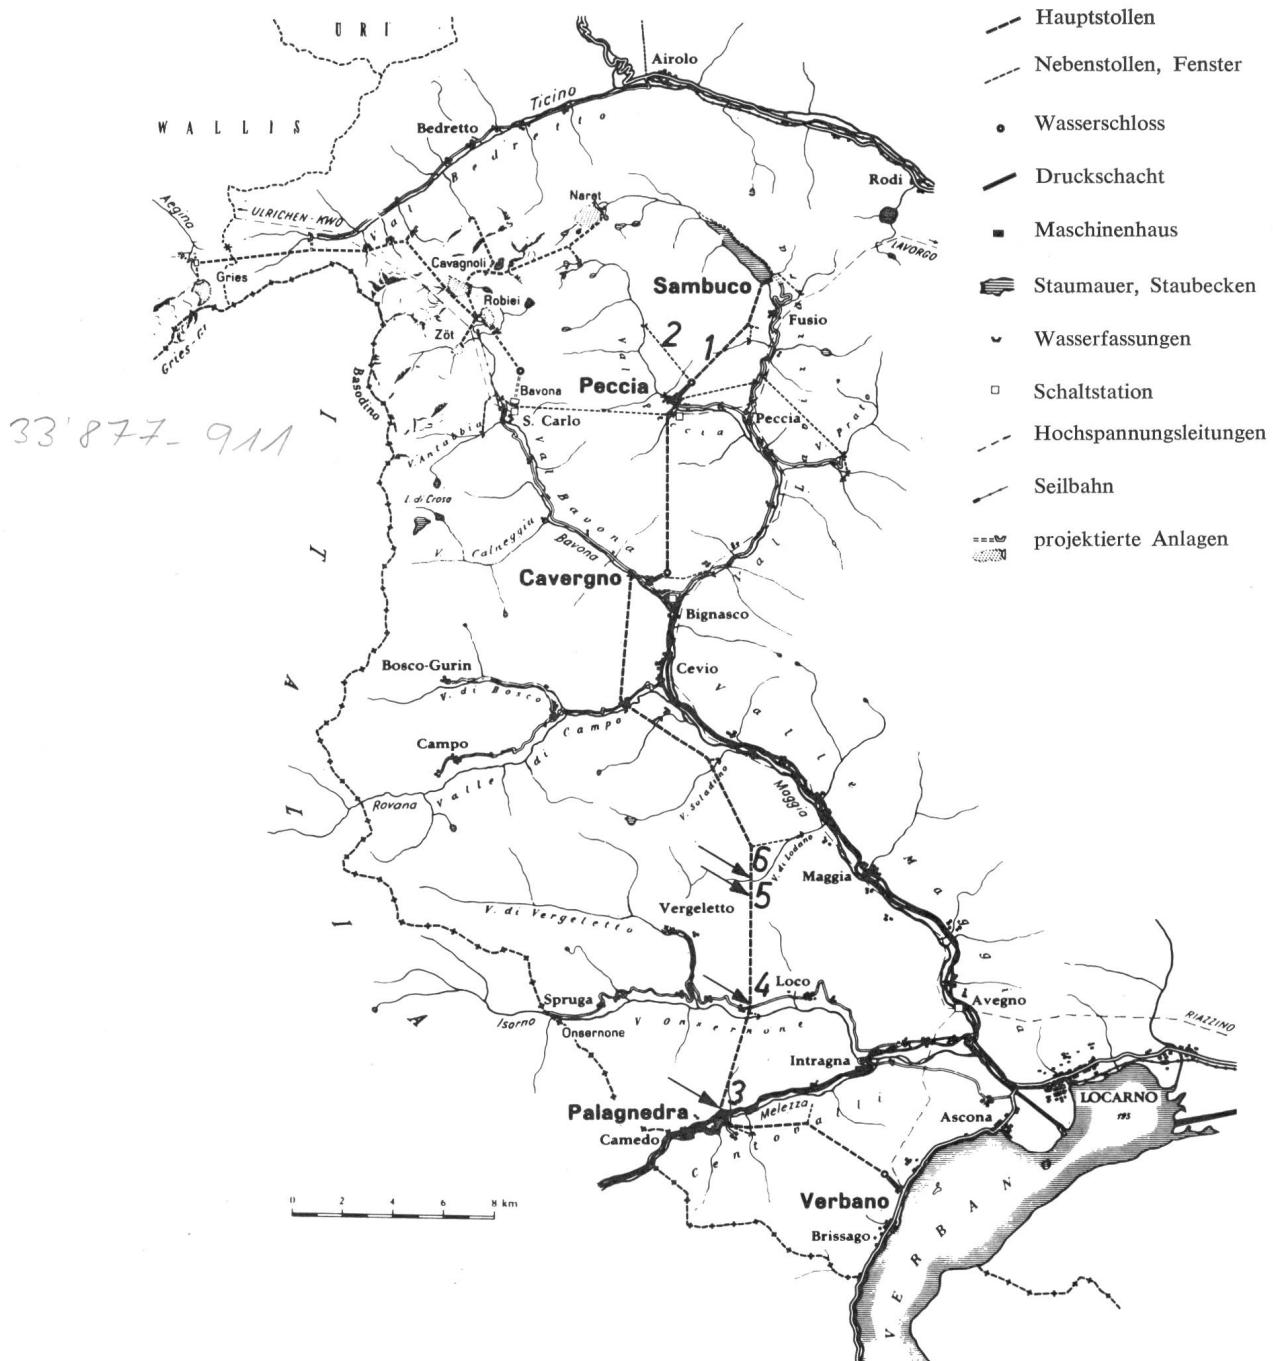
Fig. 1
Stollenkabeldefekte im Maggiatal

Kunststoffkabel: 1 Peccia-Sambuco; 2 Peccia-Erta

Papierbleikabel: 3 Kabelfehler 540 m ab E. V. Palagnedra; 4 Kabelfehler Stollenfenster Isorno; 5 Kabelfehler bei km 7,956; 6 Kabelfehler bei km 8,063

Schwere Schäden an Fernmeldekabeln durch Blitzeinwirkung entstanden nach dem 2. Weltkrieg im Kanton Tessin und im Kanton Graubünden, als der Bau von Wasserkraftwerken in den schweizerischen Alpen einen starken Aufschwung nahm. Diese Defekte traten zur Hauptsache an Fernmeldekabeln auf, die in Wasserstollen in den Zentralalpen verlegt wurden. Drei typische Fälle werden nachstehend in der Reihenfolge ihres Auftretens beschrieben (Fig. 1).

a) *Stollenkabel Peccia-Sambuco und Peccia-Erta*. Im Sommer 1956, ein Jahr nach der Verlegung, stellten die Maggiakraftwerke Defekte in der Kabelanlage fest, die sich in Isolationsfehlern und Unterbrüchen, aber auch darin äusserten, dass beim tiefer gelegenen Endverschluss im Wasserschloss Peccia Wasser aus den Kunststoffkabeln herauströpfte. Während eines Gewitters konnten Überschläge von den Kabeladern zum Endverschluss direkt beobachtet werden. Die Konstruktion der Kabel ist die folgende: Über den verseltenen Vierern folgt ein doppelter Kunststoffmantel, bestehend aus 2,9 mm Polyäthylen (PE) und darüber 2,5 mm Polyvinylchlorid (PVC). Aderisolation aus PE. Im Stollen befindet sich nur dieses Kunststoffkabel ohne Metallmantel.

Im Sommer 1960 entstand eine plötzliche Häufung von Isolationsdefekten und von Unterbrüchen, so dass der Stollen geleert werden musste. Zunächst wurden 4 Fehlerstellen bestimmt, davon eine nahe beim Kabelende Palagnedra, eine zweite beim Stollenfenster Isorno und zwei weitere mitten in der Kabelstrecke, mehr als 2 km von den nächsten Stollenfenstern Isorno und Lodano entfernt. Ein weiterer Fehler erschien nur zeitweise; er verschwand beim Bewegen des Kabels.

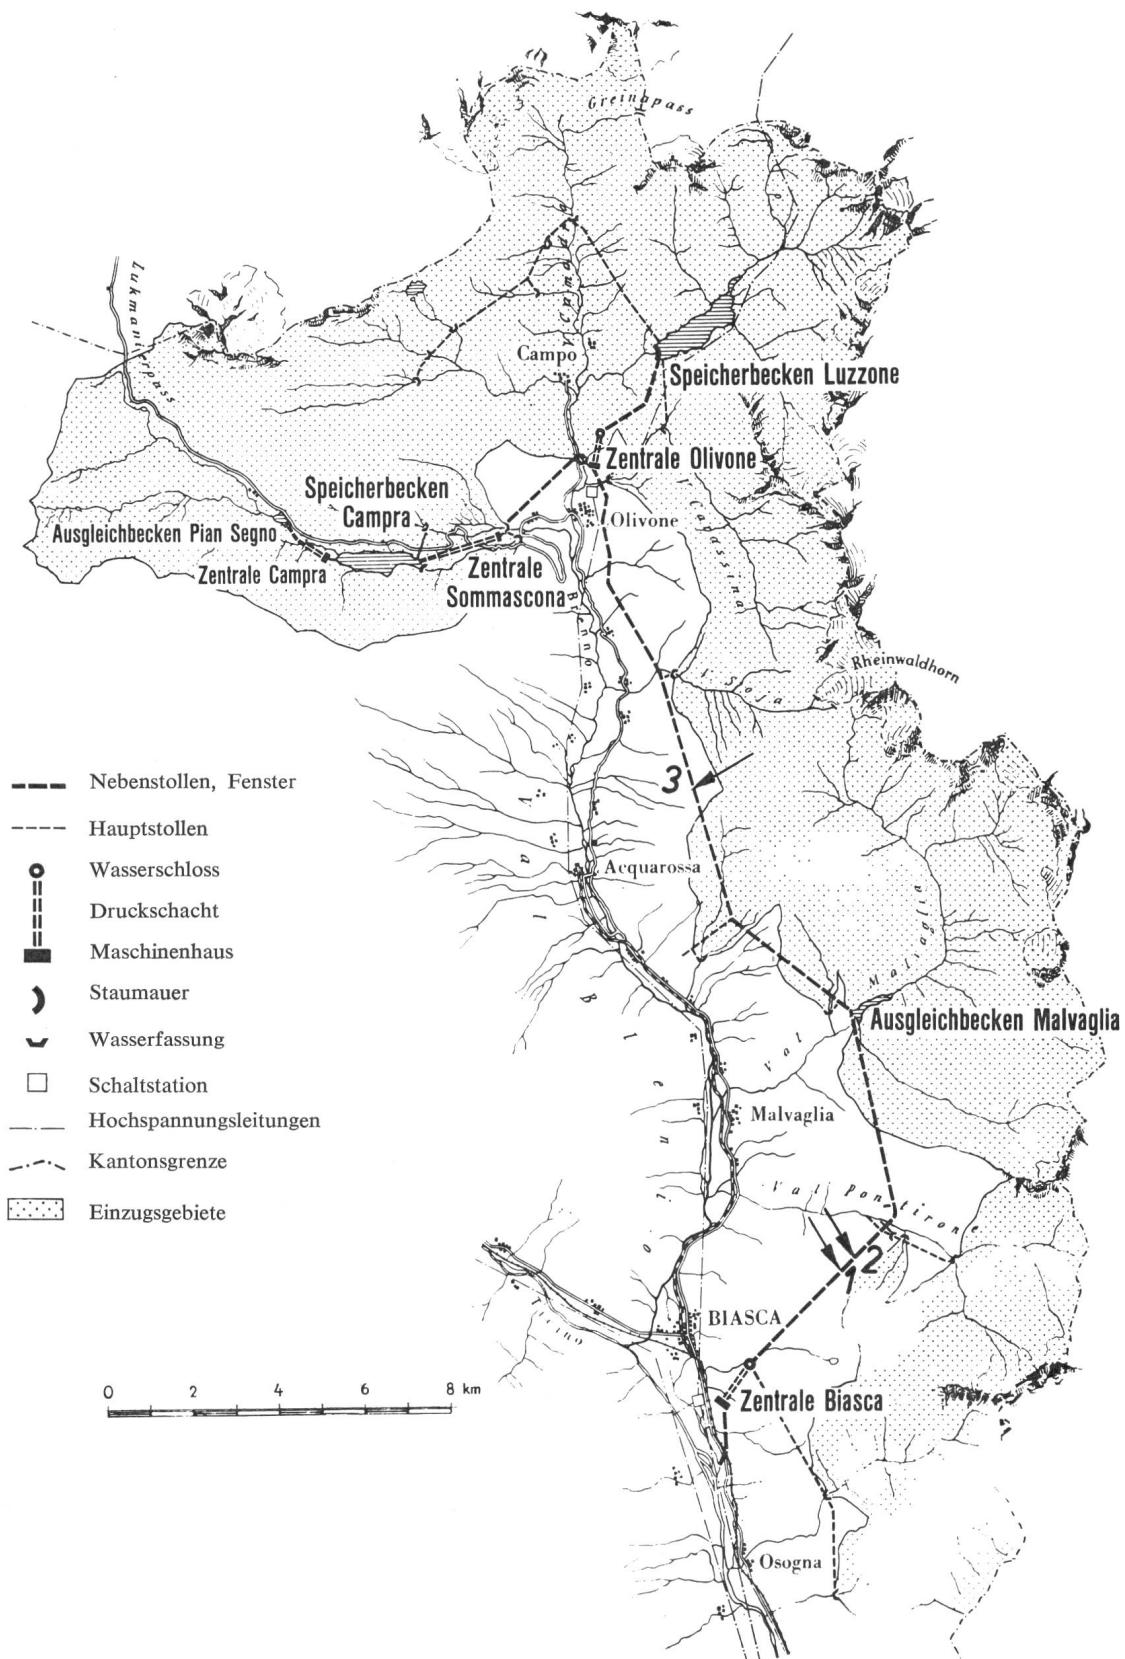
Fig. 2
Stollenkabeldefekte im Bleniotal

Papierbleikabel: 1 Kabelfehler bei 3,9 km ab Wasserschloss; 2 Kabelfehler bei 4,2 km ab Wasserschloss; 3 Kabelfehler 6,8 km nördlich von Malvaglia

Bereits im Juli 1960 entstand ein Defekt in der Kabelstrecke Biasca-Pontirone. Durch ein kleines Loch im PVC und Bleimantel drang Wasser in das Kabel ein. Es wurden zunächst zwei Fehlerstellen ermittelt: 3,9 und 4,2 km oberhalb des Wasserschlosses. Der Wasserdruk im Stollen beträgt dort 5...8 atü. Die mikroskopische Untersuchung des Defektes durch Dr. Vögeli der PTT-Verwaltung ergab einwandfrei Schmelzspuren am Rand des feinen, ca. 1 mm grossen trichterförmigen Loches im Bleimantel. Es wurde versucht, ähnliche Fehler künstlich zu reproduzieren. Es war jedoch nicht möglich, mit einzelnen Stoss-Strömen kurzer oder langer Dauer gleiche Spuren im PVC und Bleimantel zu bekommen. Erst bei Anwendung von über 100 schwachen Stoss-Strömen durch das Loch im PVC zum Bleimantel liess sich die Erscheinung nachbilden.

Im Frühjahr 1961 wurden weitere Fehlerstellen gefunden, davon eine mit genau gleichen Spuren, nämlich Durchlöcherung sowohl des PVC- wie auch des Bleimantels in der Kabelstrecke Malvaglia-Olivone, ca. 6,8 km nördlich Malvaglia. In allen diesen Fällen mit Löchern im PVC- und Bleimantel wurden ca. 15...20 m Kabel mit Wasser durchtränkt und damit unbrauchbar.

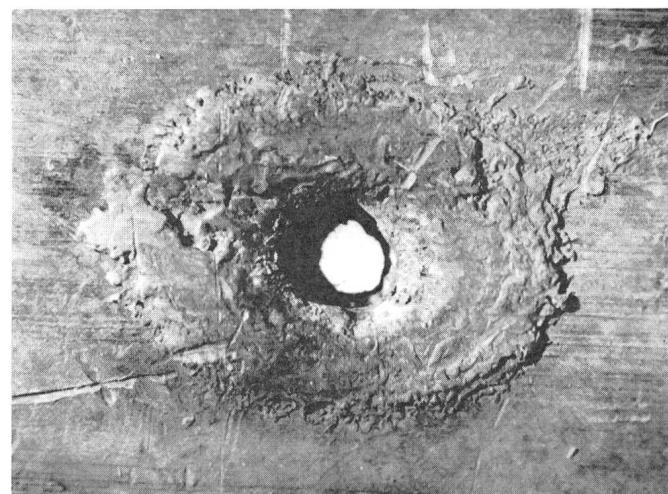
Fig. 3
Perforierter Bleimantel
Lochdurchmesser ca. 1 mm

Ist die Stossfestigkeit des Kunststoffmantels kleiner als die Spannung U_p , so wird die Isolationsschicht durchschlagen. In der Regel haben die Fehlerstellen einen Lochdurchmesser von ca. 1 mm. Durch den perforierten Thermoplastmantel dringt Feuchtigkeit bis zum Metallmantel vor und kann im Laufe der Zeit die Korrosion desselben bewirken. Bei wiederholten Blitzzeinschlägen, auch in grösseren Entfernnungen, tritt der Strom jedes Mal durch die feinen Löcher im PVC-Mantel ein und führt mit der Zeit zur Verletzung oder Perforierung des Bleimantels.

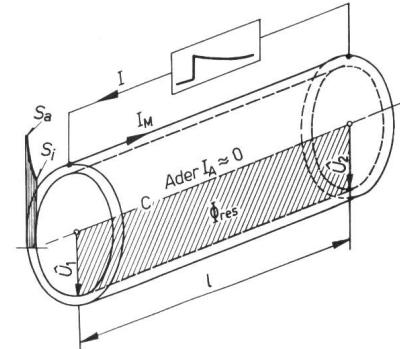
Fig. 4
Verlauf der Stromdichte im Kabelmantel bei Stoss
 I Blitzstrom (Meßstrom); I_A Kabeladerstrom; I_M Kabelmantelstrom; $\hat{U} = I_M R_K$ Längsspannung; U_1, U_2 Aderspannung 1 bzw. 2; S_a Stromdichte aussen; S_i Stromdichte innen; C Kabelachse; l Länge der Messstrecke; Φ_{res} magnetischer Fluss im Kabelinnern

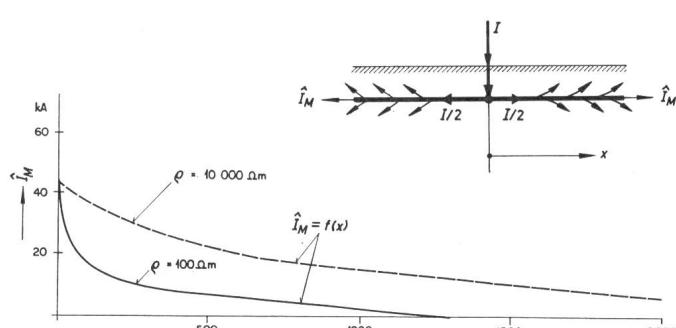
Fig. 5 Verlauf des Kabelmantelstromes entlang dem Kabeltrassé bei einem

Blitzzeinschlag an der Stelle $x = 0$

Wie Fig. 5 zeigt, kann der Blitzstrom bei schlechter Bodenleitfähigkeit (z. B. Maggiatal 15 000 Ωm , Mittelland 50...300 Ωm) über beträchtliche Entfernen auf dem Kabelmantel fliesen, bis er endlich über die mit dem Erdreich in Kontakt stehende Stahlarmierung nach der Erde abgeleitet wird.

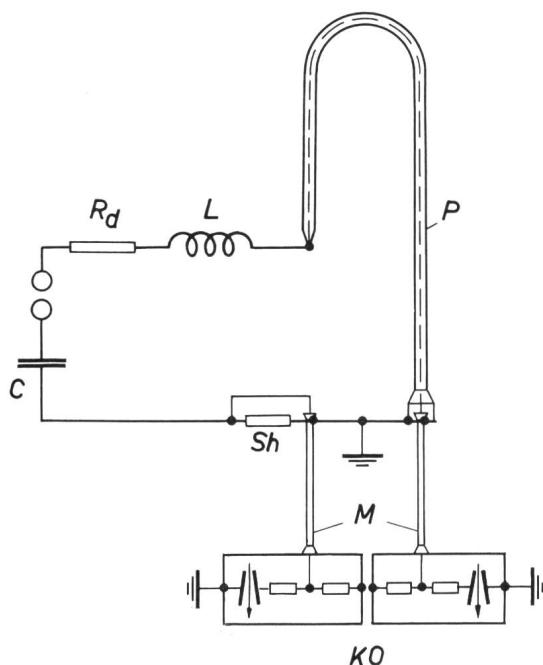
Fig. 19
Schema des Stosskreises

C Kapazität des Stossgenerators; R_d Dämpfungswiderstand; L Drosselspule; P Prüfobjekt; Sh Messhund; M Messkabel; KO Oszilloskop

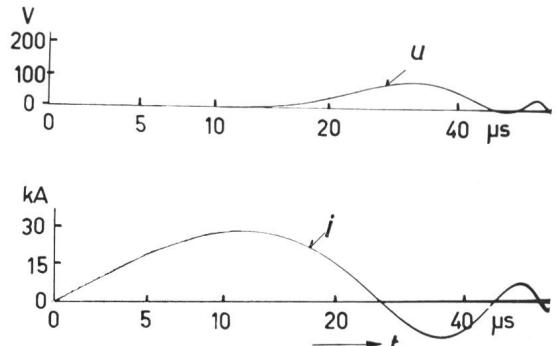
Fig. 20
Oszillosogramm-Beispiele
(Kabeltyp FF)
u Längsspannung; i Mantelstrom; t Zeit

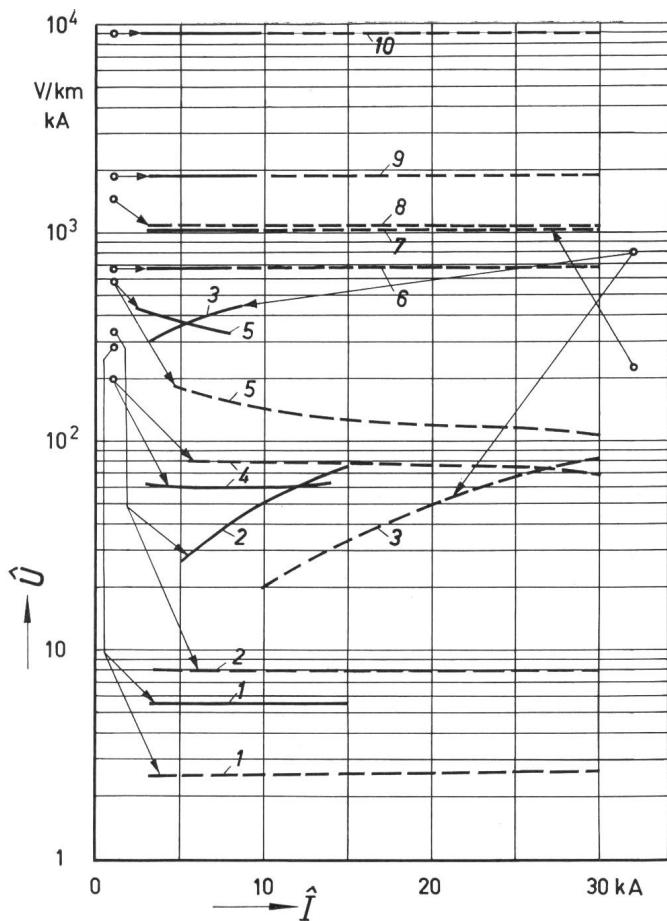
Fig. 21

Zusammenstellung der gemessenen Längsspannungen \hat{U} bei Stoss i und Gleichstrom \hat{I}

- o Gleichstrom —— Stoss ca. 10|20 μ s —— Stoss ca. 90|200 μ s
- 1 Spezialkabel «II» (Fig. 16); 2 Spezialkabel «I» (Fig. 17); 3 Kabeltyp CF (Fig. 10); 4 Kabeltyp B in Zoreskanal, Profil 4 (Fig. 6 und 18); 5 Kabeltyp FF (Fig. 9); 6 Kabeltyp mit Cu-Wellmantel (Fig. 13); 7 Kabeltyp B mit 70 mm^2 Cu-Draht, parallel; 8 Kabeltyp C (Fig. 7); 9 Kabeltyp B (Fig. 6); 10 Kabeltyp mit Stahl-Wellmantel (Fig. 14)

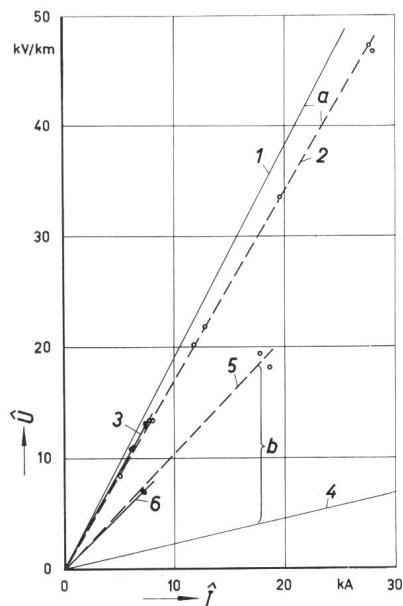
Längsspannung \hat{U} eines nicht armierten Bleimantelkabels, Aufbau nach Fig. 6

(siehe auch Tabelle I, Nr. 16)

- a Kabel allein; b Kabel mit 70 mm^2 Cu-Draht parallel; 1 Gleichstrom; 2 Stoss 9|20 μ s; 3 Stoss 90|190 μ s; 4 Gleichstrom; 5 Stoss 8|18 μ s; 6 Stoss 88|190 μ s

Fig. 22 zeigt die Längsspannung eines nicht armierten Bleimantelkabels (Typ B) mit 1,25 kg Blei pro Laufmeter (Nr. 16 von Tabelle I). Selbst beim kurzen Stoss ist die Längsspannung

praktisch gleich hoch wie bei Gleichstrom (oder 50-Hz-Strom); der Mantel verhält sich wie ein konstanter Widerstand.

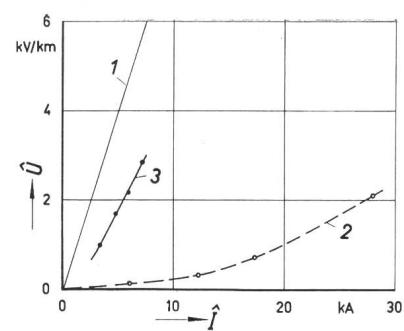
Fig. 23
Längsspannung \hat{U} eines Bleimantelkabels mit Bandeisen- und Flachdrahtarmierung

Aufbau nach Fig. 10 (siehe auch Tabelle I, Nr. 5)
1 Gleichstrom; 2 Stoss 9|20 μ s; 3 Stoss 85|185 μ s

Fig. 23 zeigt das Verhalten einer der günstigsten üblichen Armierungen, nämlich eines mit Bandeisen und Flachdraht armierten Bleimantelkabels (Typ CF). Das Gewicht des Bleimantels und der Armierung beträgt ca. 2,65 kg/m (Nr. 5 von Tabelle I). Der Unterschied der Längsspannung bei kurzem und langem Stoss ist deutlich zu erkennen. Die Krümmung der Kurven ist im nicht linearen Verhalten des Eisens begründet (Sättigung).

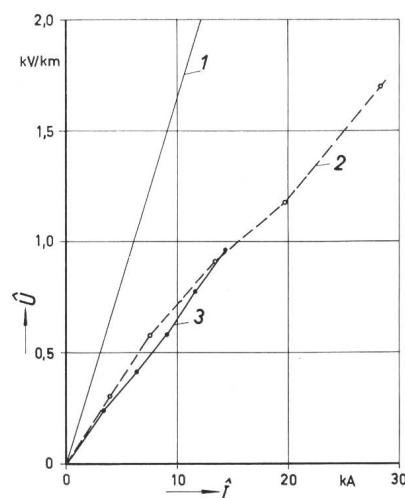
Fig. 24
Längsspannung \hat{U} eines nicht armierten Bleimantelkabels in einem durchverbundenen Zoreskanal Nr. 4

1 Gleichstrom; 2 Stoss 8|19 μ s; 3 Stoss 95|210 μ s

Fig. 24 zeigt die Längsspannung eines nicht armierten Kabels (Typ B) nach Fig. 6, das in einem Zoreskanal (Nr. 4,

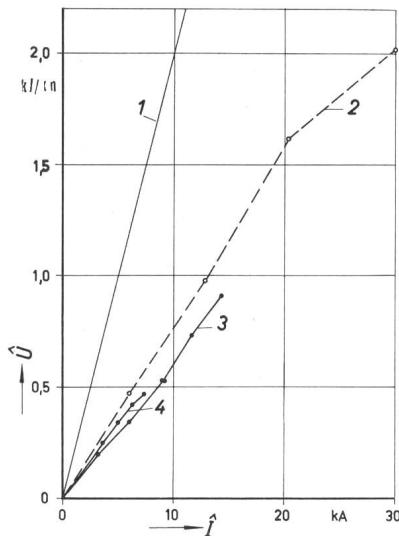
Fig. 25

Längsspannung \hat{U} eines nicht armierten Bleimantelkabels in einem durchverbundenen Zoreskanal Nr. 5,2

1 Gleichstrom; 2 Stoss 9|20 μ s; 3 Stoss 95|210 μ s; 4 Stoss 88|200 μ s;

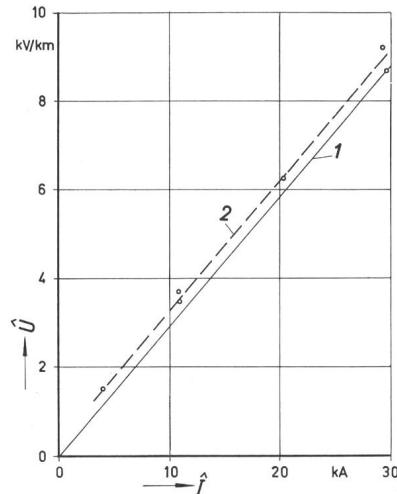
Fig. 26

Längsspannung \hat{U} eines nicht armierten Bleimantelkabels in einem durchverbundenen Zoreskanal Nr. 4, von dem jedoch nur die untere Hälfte verlegt wurde

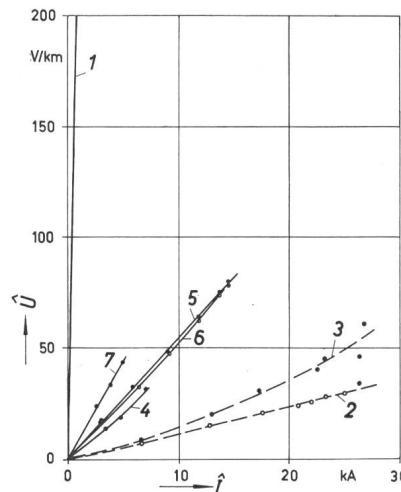
Fig. 27
Längsspannung \hat{U} des Spezialkabels II, Aufbau nach Fig. 16

(siehe auch Tabelle I, Nr. 1)
1 Gleichstrom; 2 und 3 Stoss 9|20 μ s; 4 Stoss 88|185 μ s;
5 und 6 Stoss 95|210 μ s; 7 Stoss 280|560 μ s

Das Verhalten der beiden untersuchten *Spezialkabel* (Fig. 16 und 17) für kleine Längsspannung ist in den Fig. 27 und 28 dargestellt. Der Aufwand ist mit 7,7 bzw. 4,5 kg/m kleiner als beim Zoreskanal.

Die Längsspannungen erreichen vor allem beim schwereren Kabel noch wesentlich tiefe Werte als beim Zoreskanal. Bei leichteren Spezialkabeln (Fig. 17) besteht ein grosser Unterschied zwischen kurzem und langem Stoss: Beim kurzen Stoss sind die Längsspannungen extrem klein, beim langen werden sie bereits etwa gleich gross wie mit dem Zoreskanal. Die Ursache

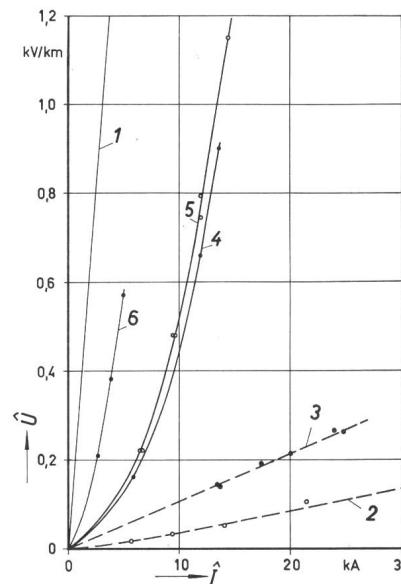
Fig. 28
Längsspannung \hat{U} des Spezialkabels I, Aufbau nach Fig. 17

(siehe auch Tabelle I, Nr. 2)

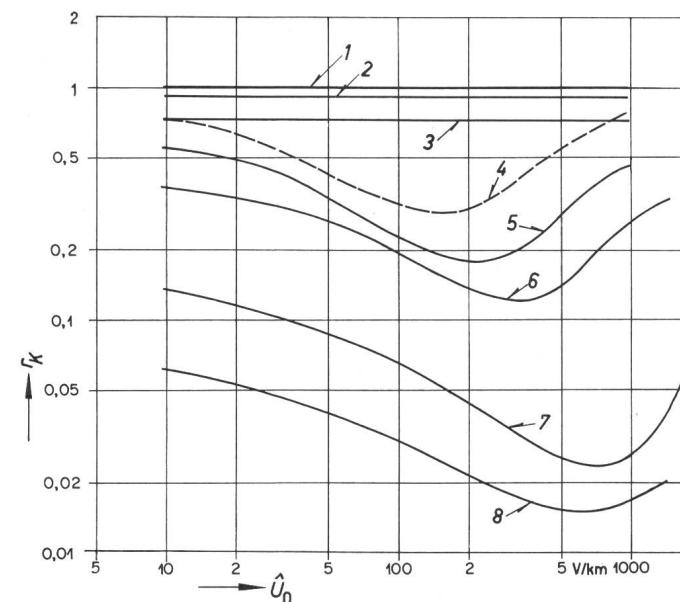
Fig. 30

Reduktionsfaktor r_K in Funktion der induzierten Spannung U_0 pro km bei 50 Hz

1 PVC mit Cu-Band; 2 Blei; 3 Cu-Wellmantel; 4 Blei, bandarmiert «C»; 5 Blei, band- und flachdrahtarmiert «CF»; 6 Spezialkabel «I»; 7 Spezialkabel «II»; 8 Zoreskanal Nr. 4 mit widerstandsfreien Stossverbindern

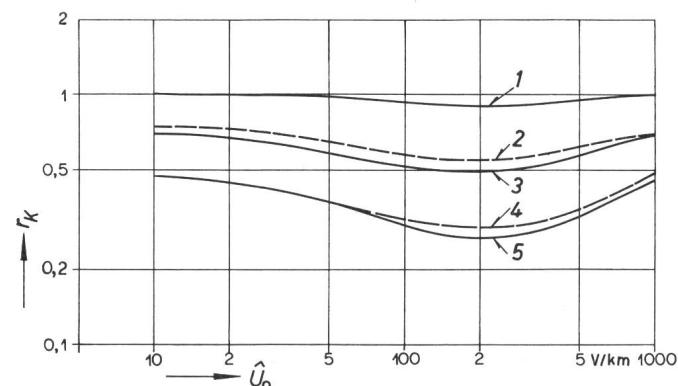
Fig. 31

Reduktionsfaktor r_K in Funktion der induzierten Spannung U_0 pro km bei 50 Hz für übliche Papierbleikabel

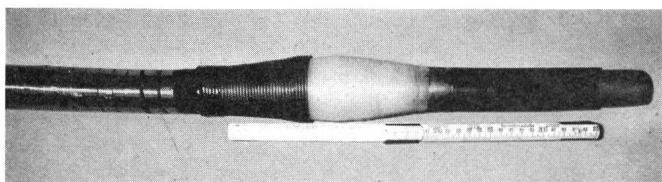
Fig. 32
Endabschluss, der Längsüberschläge vom Erdbelag zum Bleimantel verhindern soll

Zur Entlastung der elektrisch stärker beanspruchten Randpartien dient der gewickelte Konus aus Kunststoffbändern (Fig. 32). Längsüberschläge vom Erdbelag zum Bleimantel werden bei der Prüfung durch das Eintauchen der Endabschlüsse in Öl verhindert.

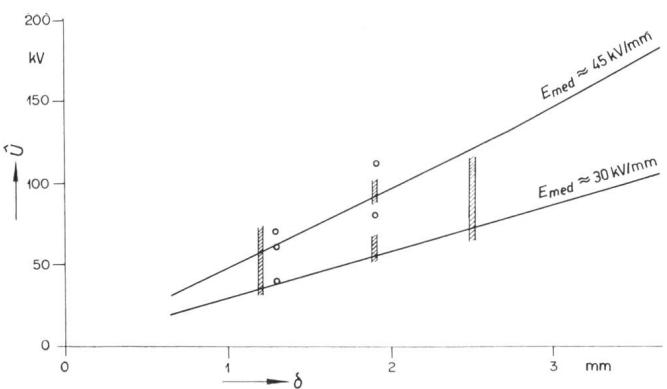
Fig. 33
Stossdurchschlagsspannung U in Funktion der Isolationsdicke δ einer normalen PVC-Kabelmischung
Stosswelle 1|50 μ s

Aus den Abbildungen tritt deutlich die starke Streuung der Durchschlagswerte für ungeschichtete Kunststoffe in Erscheinung. Auf Grund dieser Messungen genügt in der Regel eine 3 mm dicke PE-Isolation, um eine Stossfestigkeit von 100 kV zu erreichen.

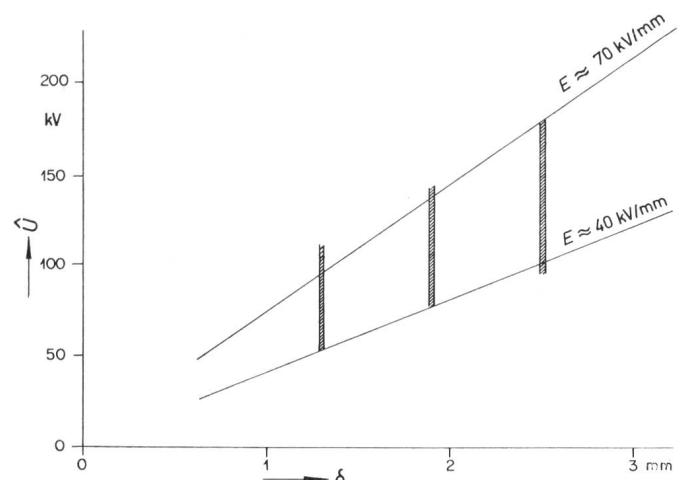
Fig. 34
Stossdurchschlagsspannung U in Funktion der Isolationsdicke δ eines gebräuchlichen Polyäthylenmantels
Stosswelle 1|50 μ s

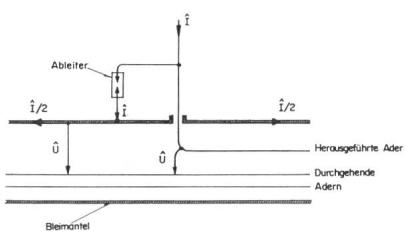
Fig. 35

Elektrische Beanspruchung der Ader- und Gürtelisolation für den Fall, dass herausgeführte Adern durch Überspannungsableiter geschützt werden

b) Werden auf der Strecke einzelne Adern oder Gruppen von Adern herausgeführt (Fig. 35), wie dies z. B. bei den Teilnehmerkabeln der PTT und zum Teil auch bei Signalkabeln von Elektrizitätswerken der Fall ist, und nur diese Adern mit Überspannungsableitern geschützt, so würden die herausgeführten Adern beim Ansprechen der Überspannungsableiter mit dem Mantel verbunden. Sie würden gegen die durchgehenden, nicht geschützten Adern eine grosse Spannung erreichen, die zu Durchschlägen zwischen Adern führen. Darum muss man an jeder Abzweigstelle sämtliche Adern des Hauptkabels mit Überspannungsableitern ausrüsten oder die Isolation zwischen den Aderpaaren auf den Wert der Gürtelisolation erhöhen. Es ist selbstverständlich, dass die Spleißen das gleiche Isolationsniveau erreichen müssen wie die Kabel.
