**Artikel:** Unfälle an elektrischen Starkstromanlagen in der Schweiz in den Jahren 1963-1965

## Unfälle an elektrischen Starkstromanlagen in der Schweiz in den Jahren 1963 – 1965

Mitgeteilt vom Starkstrominspektorat (H. Class)

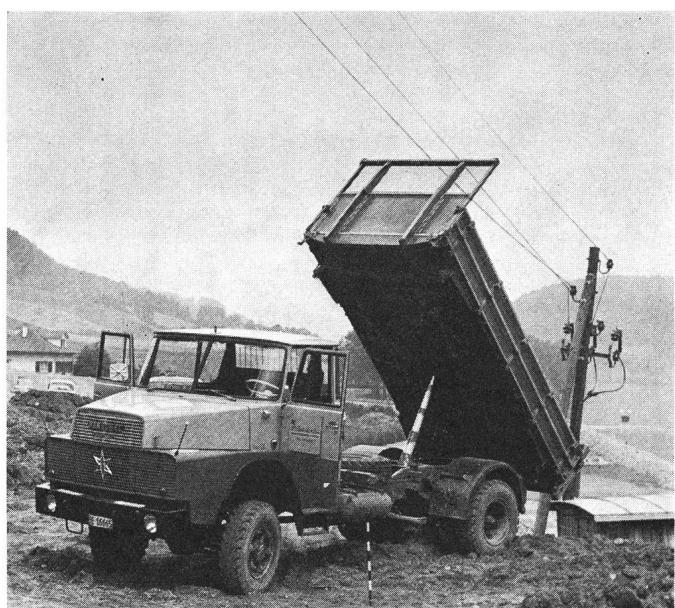
Das gleiche Schicksal erlitt ein Lastwagenchauffeur, der mit dem Lastwagen Erde unter einer Hochspannungsfreileitung zu deponieren hatte. Ursprünglich war der unterste Draht der Freileitung 8 m vom Erdboden entfernt. Infolge der laufend aufgeschütteten Erde wurde aber dieser Abstand immer kleiner. Nachdem der Chauffeur mit dem Lastwagen unter die Leitung gefahren war, um, wie erwähnt, die herangebrachte Erde auszuschütten, stieg er aus, und betätigte neben dem Lastwagen stehend, die Kippvorrichtung der Ladebrücke. Als aber die Ladebrücke den untersten Draht der Hochspannungsfreileitung berührte (Fig. 2), war der Chauffeur einem tödlichen Stromfluss über seinen Körper ausgesetzt. Zur Zeit des Unfalles betrug der Abstand zwischen dem untersten Freileitungsdraht und dem Erdboden nur noch 5 m.

Fig. 2  
Ladebrücke eines Lastwagens, die beim Auskippen von Erde unter einer Hochspannungsleitung einen Leitungsdraht berührte

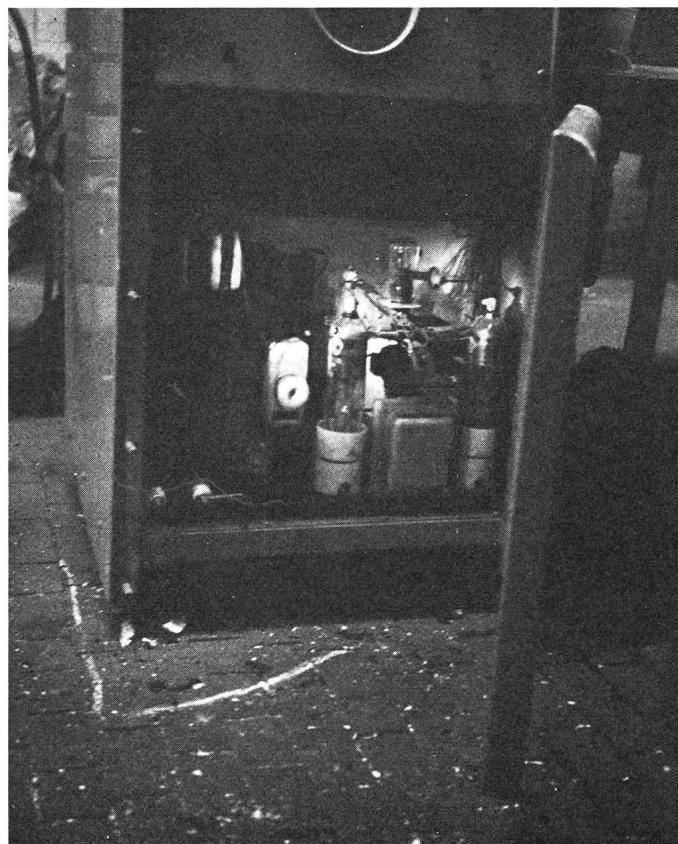
Fig. 9  
**Ein Fabrikarbeiter wollte eigenmächtig eine Störung in einem Hochfrequenzofen beheben und berührte dabei einen unter Hochspannung stehenden Anlageteil**
