**Zeitschrift:** Bulletin des Schweizerischen Elektrotechnischen Vereins  
**Herausgeber:** Schweizerischer Elektrotechnischer Verein ; Verband Schweizerischer Elektrizitätswerke  
**Band:** 59 (1968)  
**Heft:** 8

# Energie-Erzeugung und -Verteilung

## Betriebsprobleme

### **Grosseinsatz beim EW Altdorf während der Lawinenkatastrophe vom 26. und 27. Januar 1968**

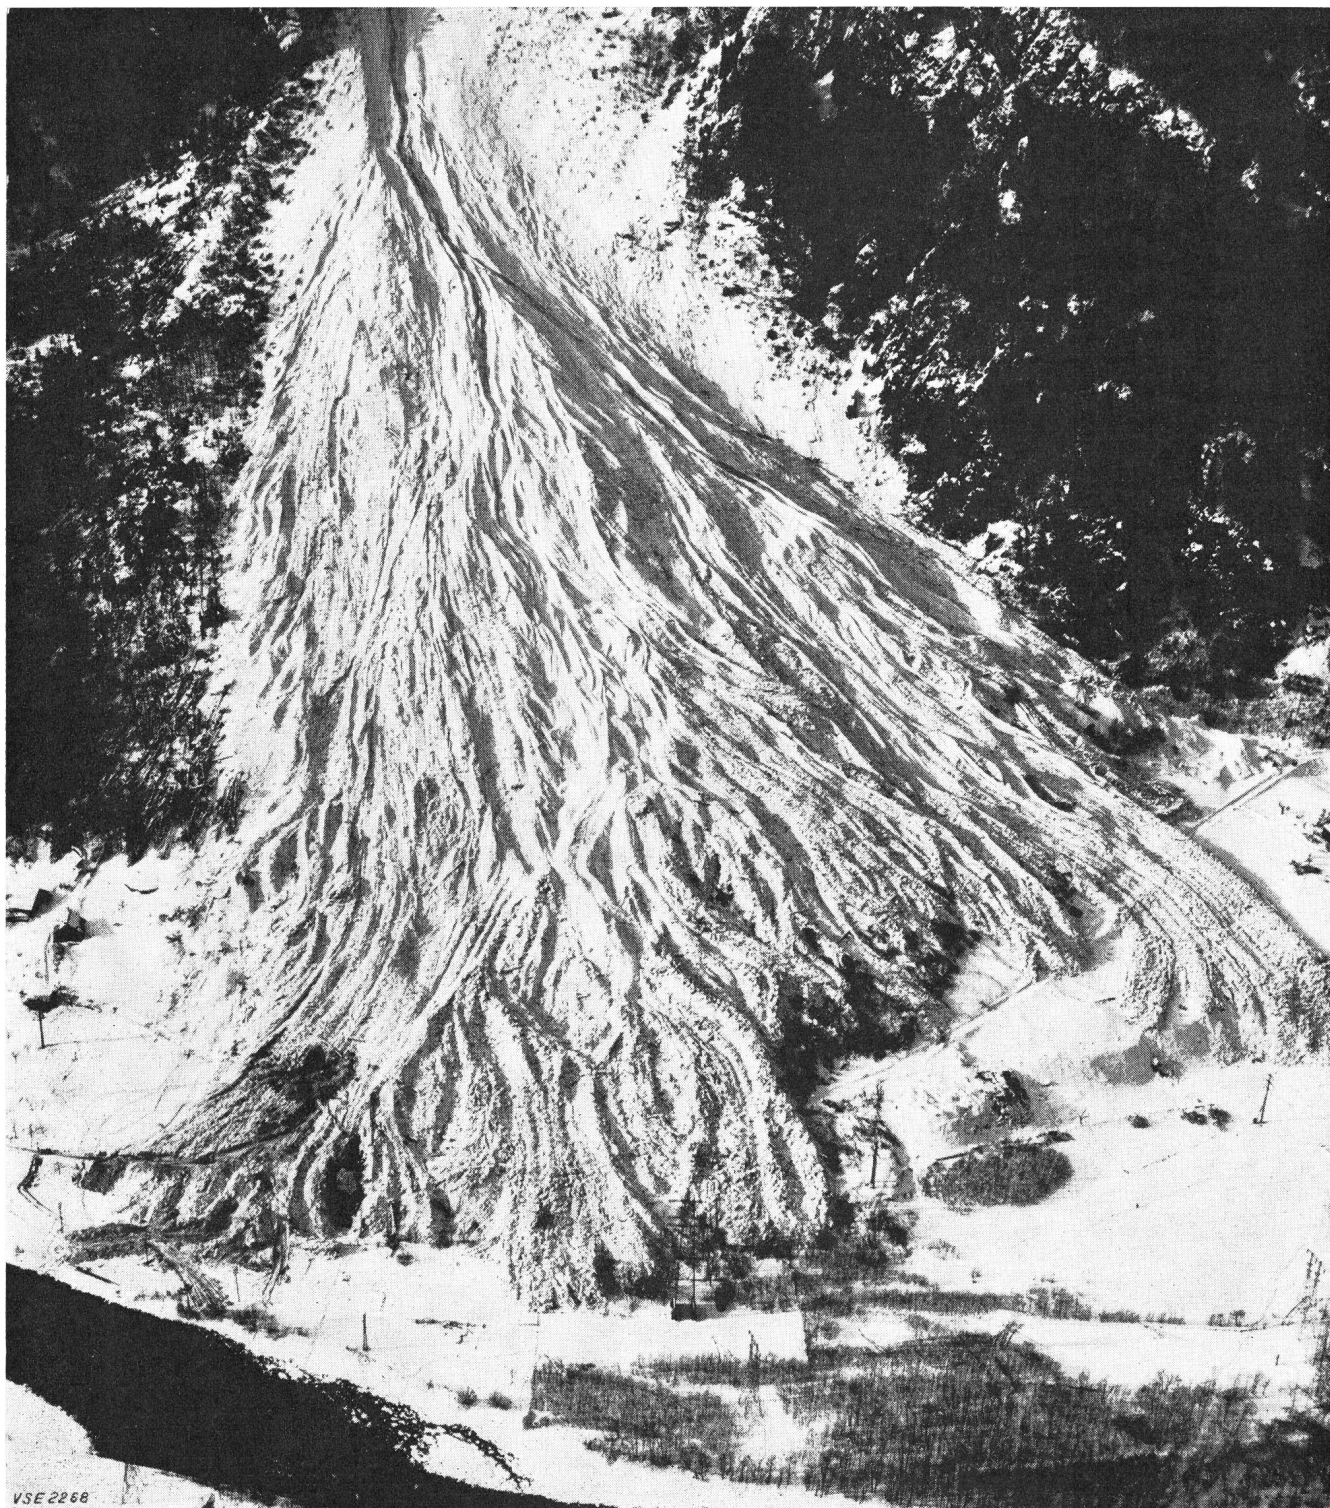
Fig. 1  
Übersicht über den gesamten riesigen Lawinenkegel der Wylerlauri.  
Im Vordergrund SBB- und Atel-Leitung.

An der unteren und linksseitigen Randzone des Lawinenkegels befand sich ein ausgewachsener Wald.

Kurz nach 6.00 Uhr fuhr gegenüber Silenen die Wylerlauri in einer nie gekannten Grösse zu Tal. Sie zerstörte auf der südlichen

Flanke den Schutzwald und begrub ein Wohnhaus und zwei Viehställe unter sich, wobei 7 Menschen den Lawinentod fanden. Die riesige Schneemasse, vermischt mit schweren Holzstämmen, traf auch einen Tragmast unserer 50 kV-Betonmastenleitung und zerriss drei Kupferseile von 150 mm<sup>2</sup> Querschnitt. Die Wucht der Luftdruckwelle war derart stark, dass auch zwei Leiterseile der 132/66 kV-Übertragungsleitung der SBB hinuntergerissen wurden. Von unserer 15 kV-Leitung wurden 7 Holzstangen zu Boden geworfen. Beide Leitungen waren 50...100 m vom Lawinenrand entfernt.

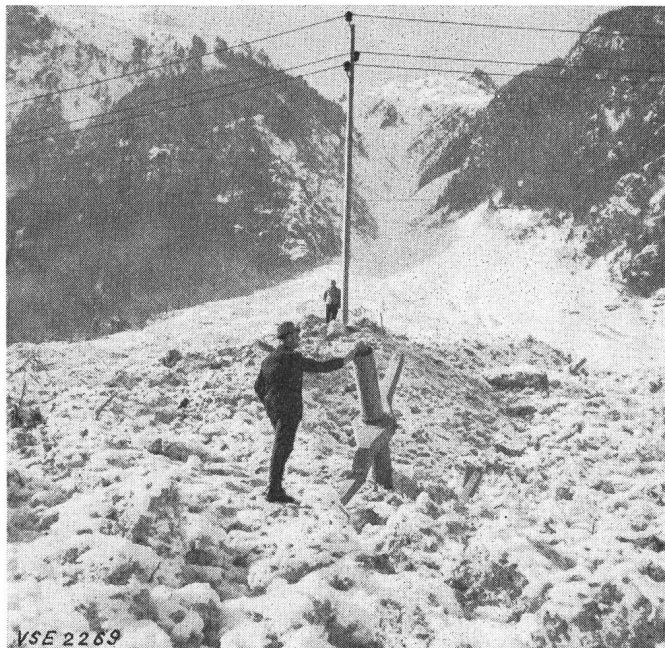
Fig. 3

Aus dem Lawinenschnee, der sehr stark mit schweren Holzstämmen durchsetzt ist, ragt der Zopfteil des gänzlich zerstörten Beton-Tragmastes heraus. In der Bildmitte ist ein Strang der behelfsmässig über dem Lawinenkegel errichteten 50 kV-Verbindungsleitung sichtbar. Anstelle des Betonmastes wurde eine Holzstange in den Lawinenschnee gestellt.
