Zeitschrift: Bulletin des Schweizerischen Elektrotechnischen Vereins
Herausgeber: Schweizerischer Elektrotechnischer Verein ; Verband Schweizerischer Elektrizitätswerke
Band: 61 (1970)
Heft: 5

Artikel: Schwingungsschäden in Leiterseilen
Autor: Möcks, L.
DOI: <https://doi.org/10.5169/seals-915920>

Schwingungsschäden in Leiterseilen

Von L. Möcks, Schwabach

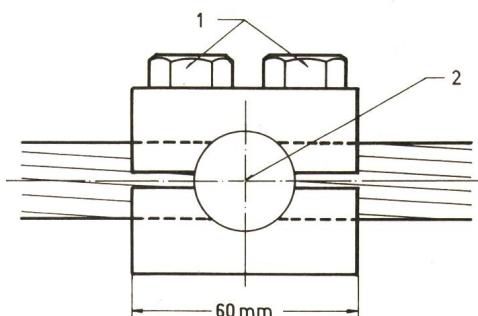
Fig. 2
Spezialhängeklemme
1 Klemmschrauben M 12, 8,8; 2 Klemmendrehpunkt

⁴⁰ in eine Spezialhängeklemme. Abweichend von der üblichen Bauart der Hängeklemme hatte die Spezialklemme, wie in Fig. 2 dargestellt, keinen trompetenartig erweiterten Seilauslauf.

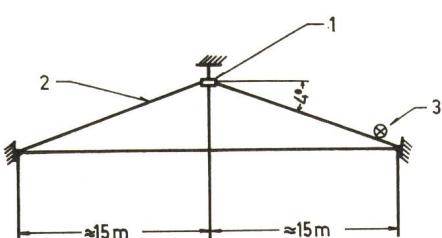
Fig. 1
Seilschwingungsstand

In einem Seilschwingungsstand gemäss Fig. 1 wurde das etwa 30 m lange Al/St.-Seil 240/40 mm² an beiden Enden abgespannt und lief in der Mitte unter einem Winkel von

1 Spezialhängeklemme; 2 Al/St.-Seil 240/40 mm²; 3 Schwingungserreger

Bei einer Seilzugsspannung von 5,6 kp/mm² wurde eine Schwingfrequenz von 13 Hz eingestellt. Die Seilamplitude betrug in Bauchmitte ± 20 mm. Als Schwingungsform wurde die sog. symmetrische Koppelschwingung eingestellt. Die beweglich gelagerte Hängeklemme verhält sich bei dieser Schwingungsform und Transversalbewegungen wie fest eingespannt. Die symmetrische Koppelschwingung wird in der Praxis vom Wind angeregt und bringt für das Leiterseil die höchste Wechselbeanspruchung.

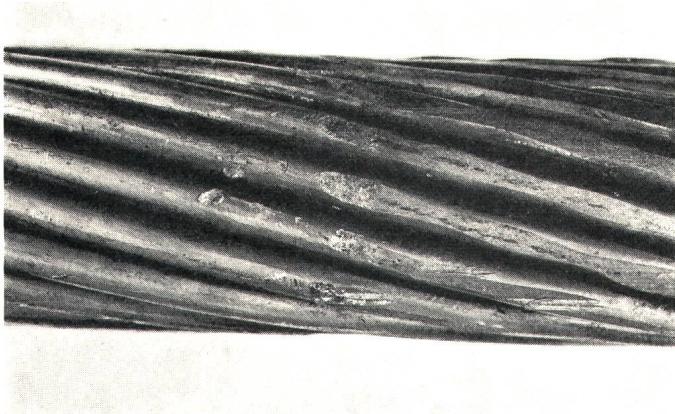
Fig. 3
Seilverformung durch Hängeklemme

Fig. 3 zeigt den von der Hängeklemme befreiten Seilabschnitt. Die rechte Hälfte des Seilstückes zeigt eine deutliche Abflachung der Seildrähte unter Einwirkung der Klemmbäckchen der Hängeklemme. Die Klemmbäckchen waren mit 2 Schrauben M 12, 8,8, verspannt. Die Querkraft betrug etwa 6500 kp und wirkte auf eine Klemmlänge von 60 mm.

Der linke Teil der Fig. 3 zeigt das aus der Klemme austretende Leiterseil. Deutlich erkennt man dicht am Klemmeinlauf kräftige Kerb- oder Quetschstellen an zwei Seildrähten.

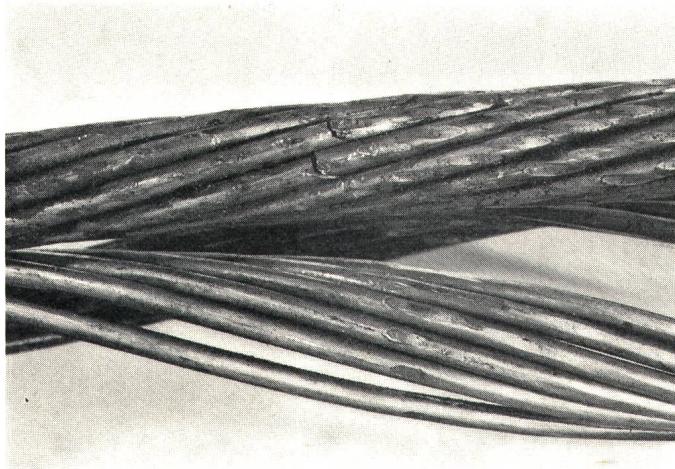
Fig. 4
Schwingungsbrüche

In Fig. 4 ist die äussere Drahtlage des Leiterseiles zum Teil abgewickelt. Die Innenlage zeigt etwa 7...9 mm vor der

Klemmstelle zwei Aderbrüche. Die ursprüngliche Lage der Klemmstelle ist an den flachgedrückten Drähten der schräg abstehenden Decklage erkennbar. Über der gesamten Oberfläche der inneren Aluminium-Drahtlage ist das Produkt der Reibkorrosion als schwarzes Pulver angelagert.

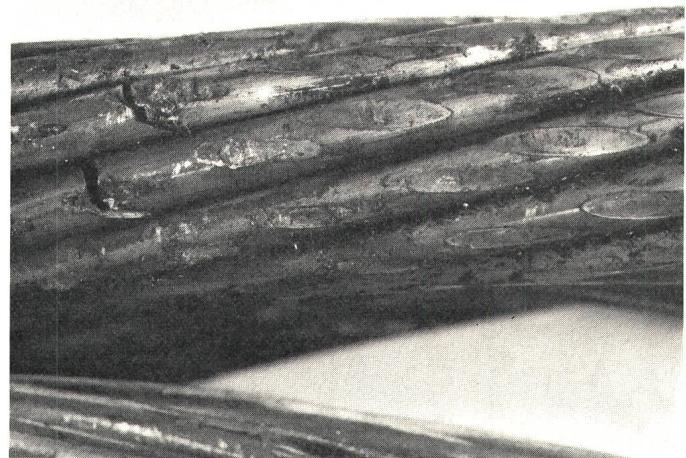
Fig. 5
Schwingungsbrüche und Druckellipsen

Fig. 5 zeigt eine Ausschnittsvergrösserung von Fig. 4. Rechts von den Bruchstellen sind die Druckellipsen, erzeugt durch die Klemmenquerkraft, sichtbar. Die Oberfläche der Druckellipsen ist metallisch blank und nahezu frei von Reibspuren. In der Nähe der Drahtbruchstellen sind die Konturen der Druckstellen nur noch ellipsenähnlich. Die Oberfläche ist kraterförmig ausgeworfen und mit Korrosionsprodukten übersät.

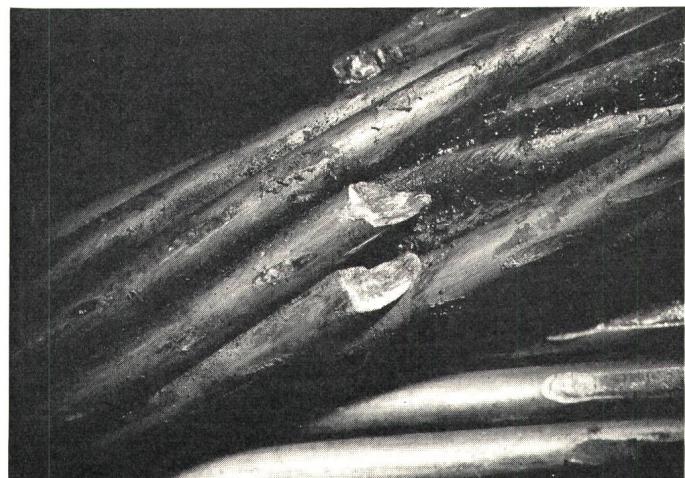
Fig. 6
Schwingungsbrüche und Reibkorrosionsprodukte

Fig. 6 zeigt die geöffnete Drahtbruchstelle und die darunter freigewordene Stahlseele.

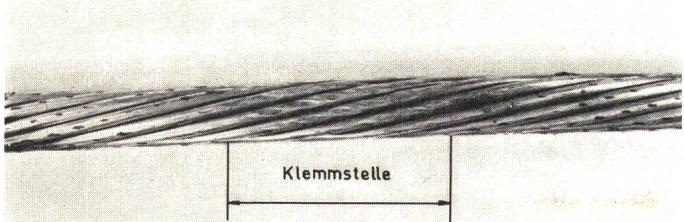
Fig. 7
Klemmstelle
Seilinnenlage

Die äussere Drahtlage wurde schliesslich im Bereich der Klemmstelle völlig entfernt. Der verbleibende Seilabschnitt wurde gereinigt und zeigte jetzt klar die Verteilung und Grösse der Reibstellen in der Nähe der Klemmstelle (Fig. 7).

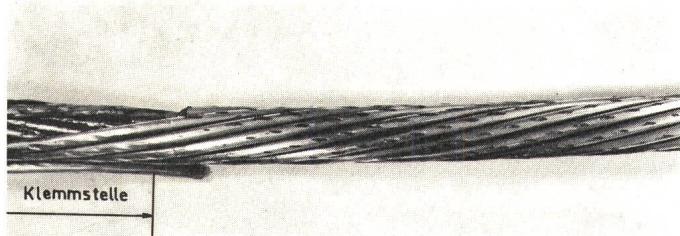
Fig. 8
Verteilung von Reibkorrasionsstellen

Fig. 8 zeigt in etwas vergrösserter Darstellung die Reibstellen seitlich von den Drahtbruchstellen. Das Aussenmass

der Reibstellen in Form ihrer Oberflächengröße wächst von der Klemmstelle ausgehend steil an, um ein Maximum zu durchlaufen und wieder abzufallen.

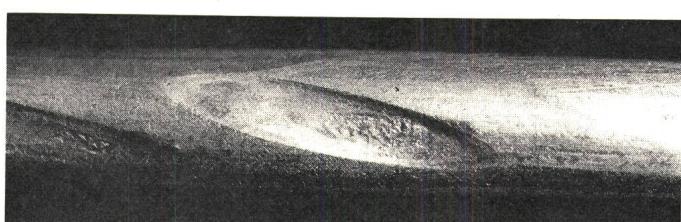
Fig. 9
Druckellipse

Fig. 9 zeigt einen Einzeldraht der Aluminium-Innenlage aus der Klemmstelle. Die Druckellipse ist metallisch blank und zeigt im Inneren nur geringe Spuren einer Reibkorrasion.

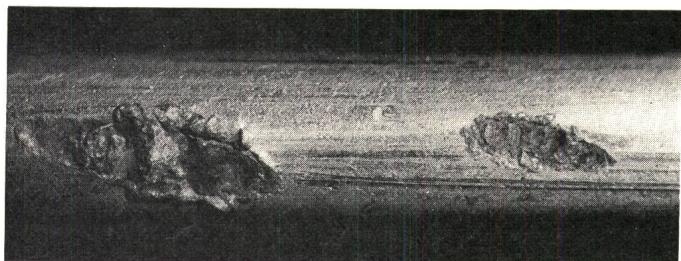
Fig. 10
Reibkorrasionsstellen

Fig. 10 zeigt ebenfalls einen Draht der Aluminium-Innenlage, aber aus dem Seilteil außerhalb der Klemmstelle. Links ist eine kräftige, typisch ausgebildete Reibkorrasionsstelle zu sehen. Die im rechten Teil des Bildes sichtbare Reibstelle

ist weniger ausgeprägt und zeigt noch nicht die deutliche Kraterbildung.

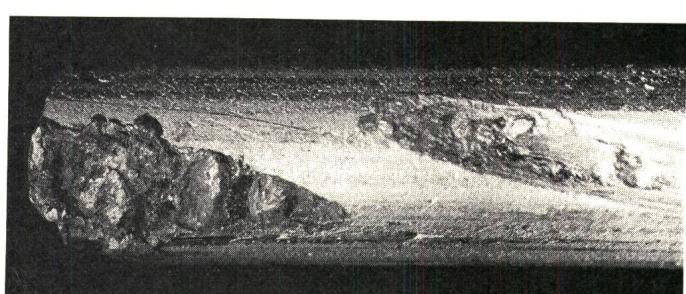
Fig. 11
Bruchstelle und Reibmarke

Fig. 11 zeigt ein gebrochenes Drahtende und die hier vorhandene Reibkorrasionsstelle.

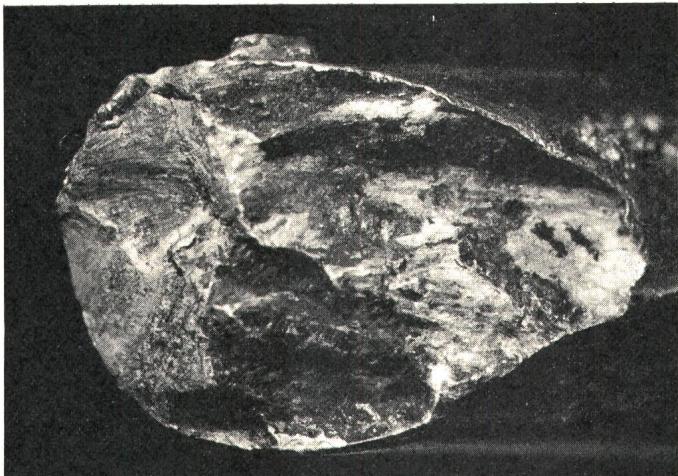
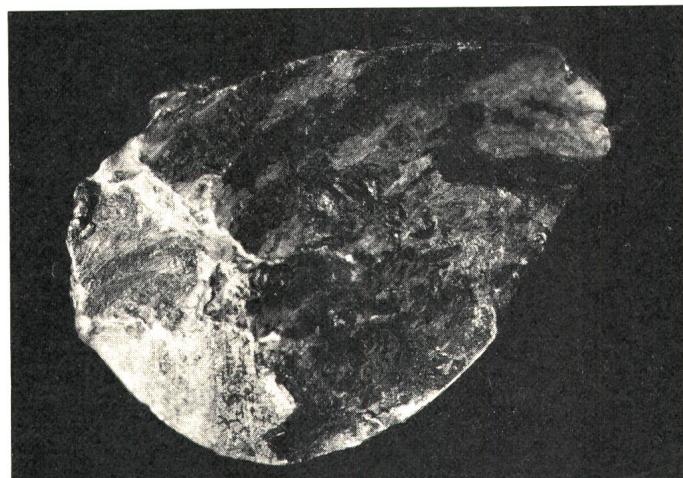
Fig. 12
Bruchfläche

Die Fig. 12 und 13 zeigen die Oberfläche der Drahtbruchstelle bei unterschiedlicher Ausleuchtung. Werden die gebrochenen Enden aneinandergelegt, so zeigt sich gemäß Fig. 14 eine Neigung der Bruchfläche von etwa 45° zur Drahtachse.

Die Brüche sind ausnahmslos Dauerbrüche. Restflächen von Gewaltbrüchen sind kaum festzustellen. Der 45° -Verlauf der Bruchfläche deutet auf die zusätzliche Wirkung von Schub- und Torsionskräften neben der Wechselbiegebeanspruchung hin.

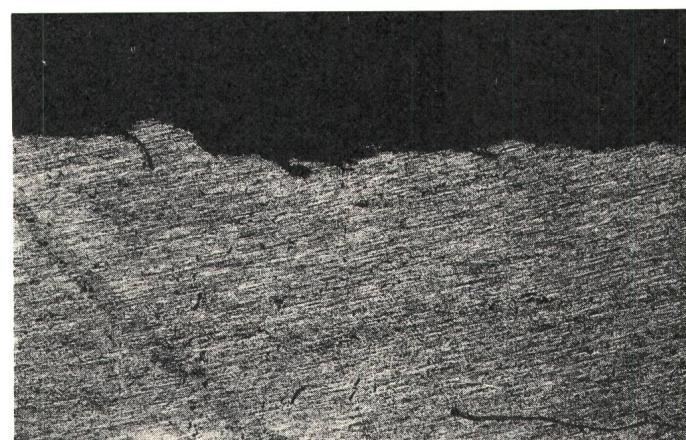
Fig. 15
Längsschnitt durch eine Reibstelle

Mit diesen Beobachtungen und Feststellungen ist zwar die Drahtbruchstelle allgemein beschrieben, der eigentliche Einfluss der Reibstelle auf die Lebensdauer des Drahtes aber nicht ausreichend bewiesen. Deshalb wurde durch eine ausgeprägte Reibstelle ein Längsschnitt gelegt und die Tiefenwirkung der zerklüfteten Oberfläche unter dem Mikroskop beobachtet (Fig. 15).

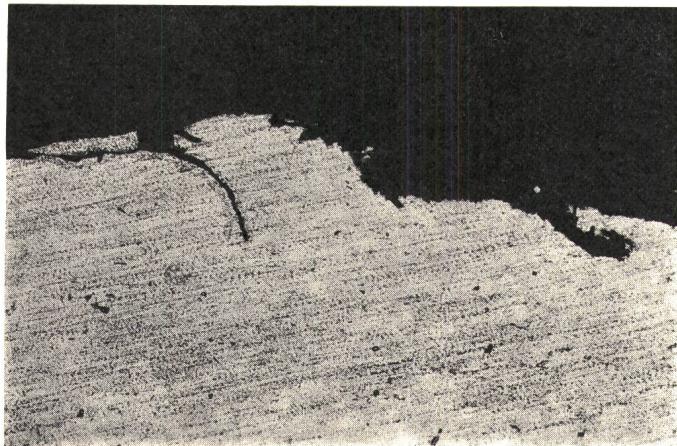
Fig. 16
Längsschnitt durch eine Reibstelle

Die Ausschnittsvergrößerung aus Fig. 15 zeigt in Fig. 16 Anrißstellen im Draht, wobei links im Bild ein besonders scharfer und tiefer Riss zu erkennen ist. Unter diesen Voraussetzungen leitet schon die niedrige Wechselbeanspruchung den Dauerbruch ein.

Ausgangswerkstoff. Diese Partikel geraten erneut in den Reibprozess und beschleunigen das Wachstum der Korrosionsstellen. Nach verhältnismässig kurzer Zeit bilden sich in der Reibstelle Anrisse aus, die den vorzeitigen Ermüdungsbruch der Drähte einleiten.

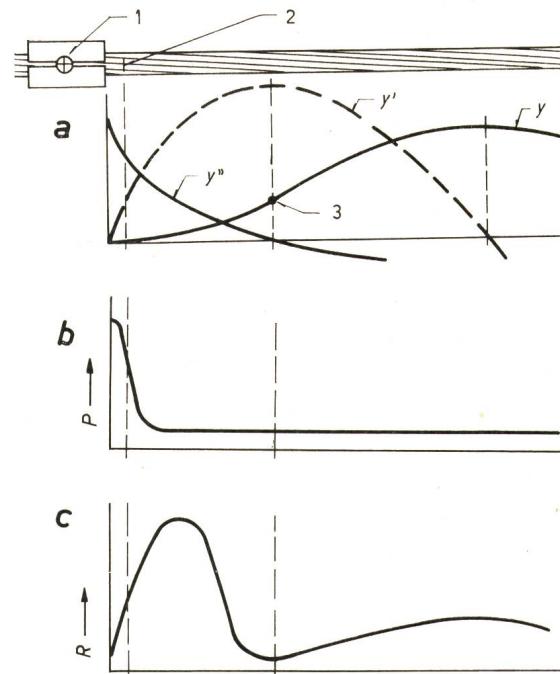
In Fig. 17 ist die qualitative Beanspruchung der Seildrähte im querschwingenden Leiterseil dicht vor der Hängeklemme dargestellt.

Fig. 17a zeigt den Verlauf der Auslenkung, Steigung und Krümmung des schwingenden Leiterseiles. Die Drahtbruchstelle fällt nicht mit dem Maximum der Krümmung an der

In Fig. 17b ist der Verlauf der Presskraft zwischen den Drähten der Seil-Aussen- und Innenlage dargestellt. Unter der Hängeklemme erreicht die Presskraft ihr Maximum. Der im freien Feld von der Seilgeometrie herrührenden Presskraft zwischen den Drahtlagen überlagert sich hier die Klemmenpresskraft. Von der Klemmenstirnseite aus fällt die Presskraft, abhängig von der Drahtsteifigkeit, schnell ab und erreicht den Wert des freien Seiles.

In Fig. 17c wurde das Ausmass der Reibstellen zwischen den Drähten in der Nähe der Hängeklemme graphisch dargestellt. Der Kurvenverlauf wurde anhand der geschilderten Beobachtungen rekonstruiert.

- Qualitative Beanspruchung der Seildrähte bei Transversalschwingungen**
- a Verlauf der Auslenkung, Steigung und Krümmung im schwingenden Leiterseil in der Nähe der unbeweglichen Hängeklemme
y Auslenkung; y' Steigung; y'' Krümmung; 1 Hängeklemme; 2 Drahtbruchstelle; 3 Wendepunkt
 - b Verlauf der Presskraft P zwischen den Drähten der Außen- und Innenlage eines Al/St.-Seiles in der Nähe der Hängeklemme
 - c Verlauf des Ausmasses der Reibstellen R an der Drahtoberfläche in der Nähe der Hängeklemme

Einspannstelle zusammen. Damit liegt der Bruch nicht an der Stelle höchster statischer und dynamischer Beanspruchung. Bei früheren Schwingungsuntersuchungen im Laboratorium und in der Praxis war diese Tatsache nicht ohne weiteres erkenntlich, da die Hängeklemmen ausnahmslos einen trompetenartig erweiterten Auslauf hatten.

Während die Seilkrümmung die Relativbewegung der Drähte untereinander sowie zwischen Drähten unterschiedlicher Drahtlagen bewirkt, bildet die Presskraft zwischen den Drähten den zweiten Faktor zur Erzeugung der Reibkorrosion.

Strebt einer der beiden Faktoren einem Grenzwert zu, so kommt die Reibkorrosion nahezu zum Stillstand. Wird die Presskraft so gross, dass die Krümmung den Reibungsschluss zwischen den Drähten nicht überwinden kann, so tritt keine oder nur geringe Reibkorrosion auf. Bei konstanter, relativ niedriger Presskraft zwischen den Drahtlagen ist die Reibkorrosion lediglich eine Funktion der Krümmung. So konnte bei der Untersuchung eines Seilabschnittes aus einem Schwingungsversuch eindeutig festgestellt werden, dass im Knotenpunkt die Reibkorrosion zwischen den Drähten nahezu Null war, während sie in der Mitte des Schwingungsbauches ihr Maximum erreichte.
