**Artikel:** Formen von Wolframablagerungen und Veränderungen der Drahtdicke in einer Halogenglühlampe

## Formen von Wolframablagerungen und Veränderungen der Drahtdicke in einer Halogenglühlampe

Von F. Mäder, M. Res und J. Biffiger, Wabern/Bern

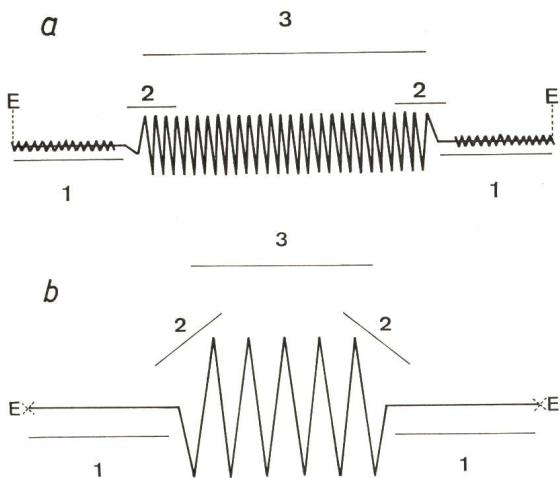
Fig. 1  
Verteilung von Wolframablagerungen

1, 2, 3 Abschnitte der Wendel; E Messpunkt: Stromzuleitung an der Lampenwandung-Verschmelzung (schon im Lampeninneren)

a) Einfache Wendel	b) Doppelwendel	Ablagerungsform
Abschnitt 1 Halterung 0...6 mm, gemessen vom Punkt E	Abschnitt 1 Halterung 0...6 mm, gemessen vom Punkt E	Pulverform
Abschnitt 2 Erste bis vierte Win- dung, 6...8 mm, ge- messen vom Punkt E	Abschnitt 2 Übergang von der Halterung zur er- sten Doppelwin- dung, 6...8 mm, ge- messen vom Punkt E	Kristallgruppen Maximum der Wolf- ramablagerung
Abschnitt 3 Restlicher Teil der Wendel, gemessen vom Punkt E von 6...8 mm bis zu et- wa 18...19 mm	Abschnitt 3 Restlicher Teil der Wendel, gemessen vom Punkt E von 6...8 mm bis zu et- wa 15...17 mm	Einzelne Wolframkri- stalle und Verände- rungen der Draht- dicke durch Abla- gerung und Abtra- gung

Auch bei den folgenden mikroskopischen Beobachtungen wurde ein Ablagerungsmaximum an beiden Wendelenden vorgefunden. Die Verteilung des abgelagerten Wolframs über die Wendel ist in Fig. 1 schematisch dargestellt.

Die begutachteten Prüflinge wiesen grösstenteils Ablagerungsformen auf, wie sie in Fig. 1 dargestellt sind.

Die in Fig. 1, 2 und 3 gezeigte Regelmässigkeit und die geometrische Symmetrie des Ablagerungsortes stehen in gutem Einklang mit den Beobachtungen von *P. Bayle* [5] bzw. *E.G. Zubler* und *F.A. Mosby* [3]. Der Grund dieser Erscheinung sollte vor allem in der niedrigeren Betriebstemperatur der Wendel (Ablagerungselement) im Abschnitt 2 der Wendel im Vergleich zur höheren Temperatur im Abschnitt 3 gesucht werden. Deshalb wurde eine indirekte Abschätzung der Temperatur an der ersten Doppelwindung einer Doppelwendel (Abschnitt 2 der Wendel) vorgenommen. Die Ergebnisse sind in Tabelle I zusammengestellt.

Die Ermittlung der Temperatur im Abschnitt 2 der Wendel (Fig. 1b) erfolgte rein geometrisch so, dass zwischen den graphisch aufgezeichneten Meßstellen für Wendeltemperaturen und Temperaturen an der Grenze Wandung—Verschmelzung Geraden gezogen wurden, wobei im Schnittpunkt mit den

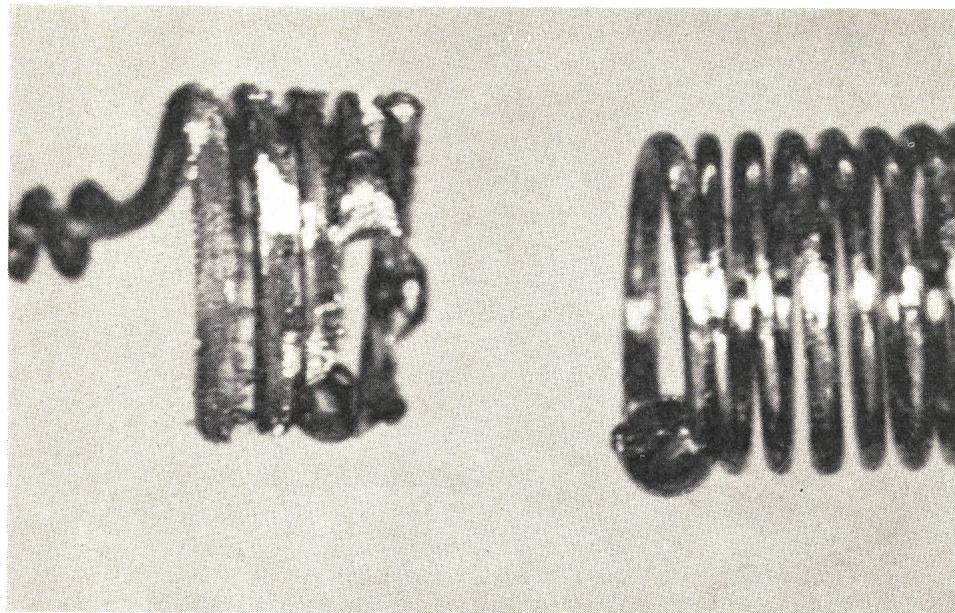
Fig. 2  
Einfache Wendel mit Wolframablagerung im Abschnitt 2

An der ersten bis vierten Windung an beiden Wendelenden (Fig. 2) wurde auch hier eine intensive Wolframablagerung vorgefunden. Die nach dem Windungskurzschluss entstandenen Schmelzkugeln liegen in und an der Grenze des Abschnittes 2 der Wendel. Zur besseren Einsicht zeigt Fig. 3 ein Detail des Abschnittes 2 der Wendel. Es handelt sich um eine aus dem Abschnitt 2 der Wendel herausgebrochene Windung.

Die Kristalle wuchsen in Richtung der Wendelachse (senkrecht zum Beobachter) empor und führten zum Lampentod. Nach Überbrückung zweier benachbarten Windungen durch diese Wolframkristalle entstanden Windungskurzschlüsse.

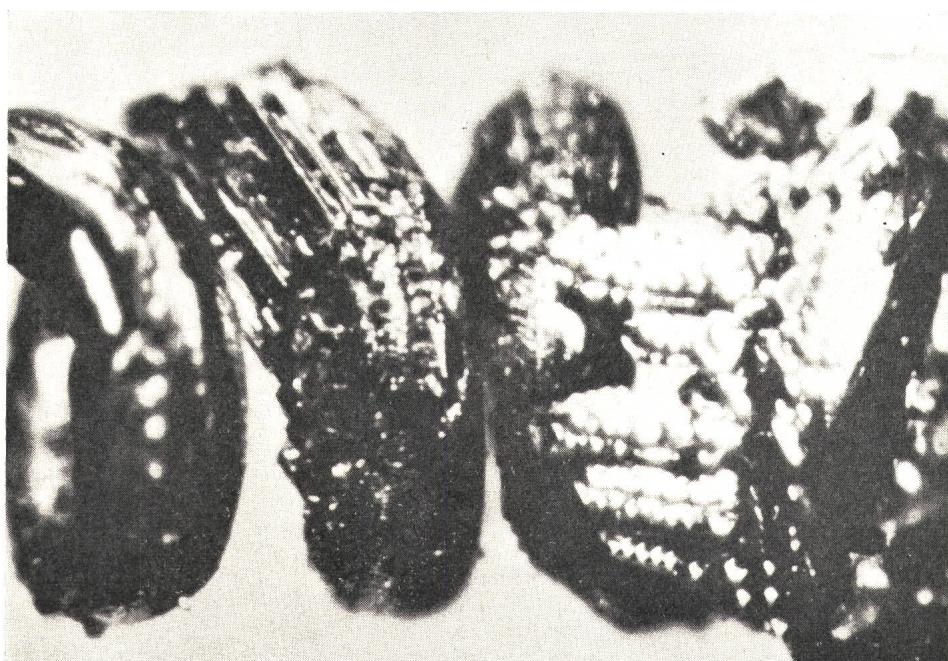
Fig. 4  
Überbrückungen einzelner Windungen einer Doppelwendel im Abschnitt 2 durch Wolframkristallendriten

Die kritische Stelle für den Windungskurzschluss liegt zwischen der ersten und zweiten Windung im Bild, von rechts nach links beobachtet. Auch die benachbarten Windungen, vor allem die dritte Windung von rechts, weisen ein intensives Wolframkristallwachstum auf

zernen Wendelwindungen. An den fraglichen Stellen ist deshalb mit Windungskurzschlüssen zu rechnen. Eine gut ausgebildete, als typisch für die durch Wolframablagerung im Abschnitt 2 einer Wendel entstandene Überbrückung, ist die in Fig. 4 dargestellte Wolframdendritengruppe anzusehen.

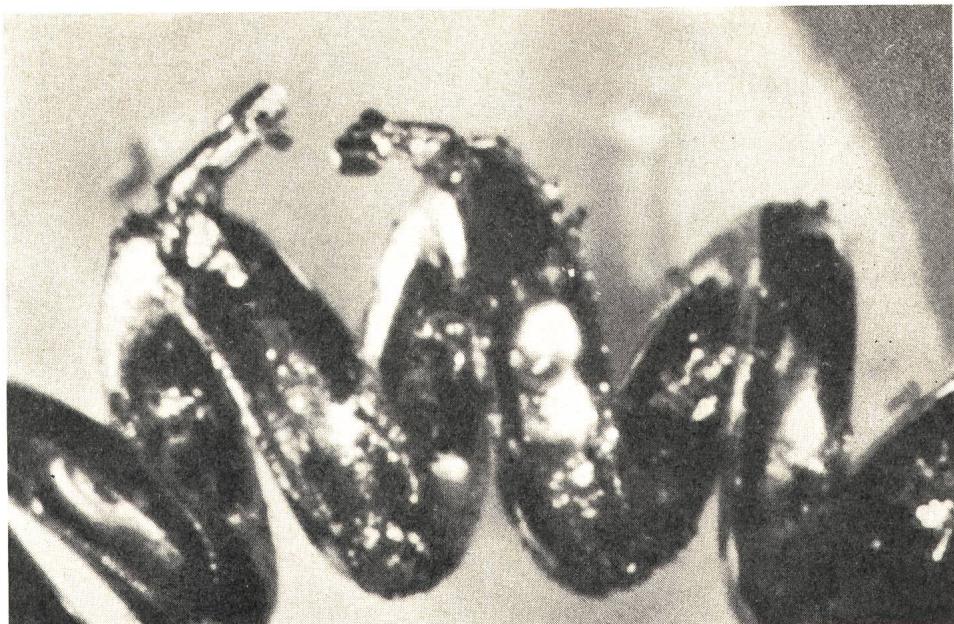
Fig. 5  
Gegeneinanderwachsende Wolframkristalle

Fig. 5 zeigt ein unregelmässig jedoch nicht vereinzelt wahrgenommenes Beispiel von Wolframkristallen an zwei benachbarten Windungen des Abschnittes 3 der Wendel. Die gegeneinander wachsenden Wolframkristalle machen auf die Gefahr eines Windungskurzschlusses aufmerksam. Tatsächlich liessen Reste von Kristallen, die an durch Windungskurzschluss ent-

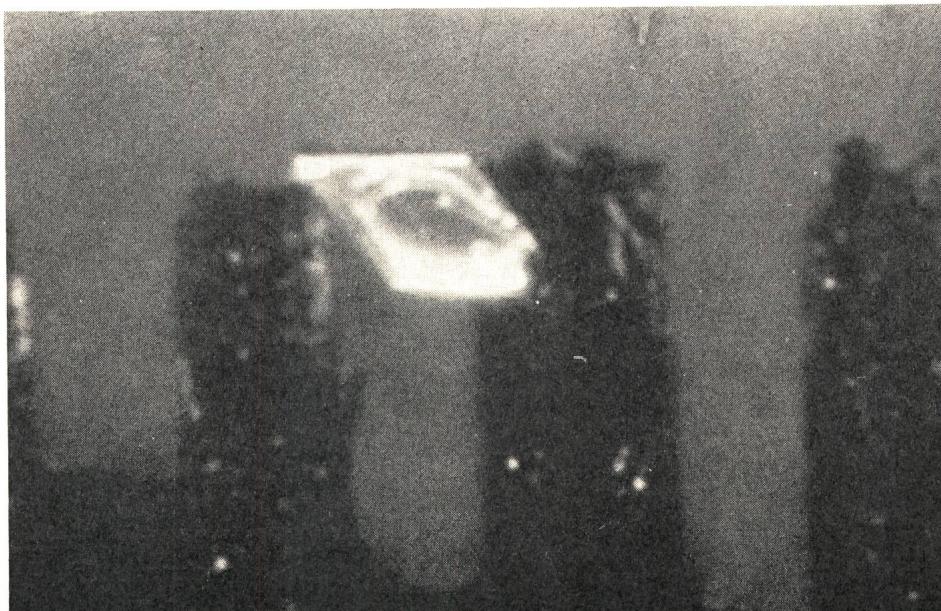
Fig. 6  
Wachstum eines einzelnen Wolframkristalles von einer Windung einer einfachen Wendel zur anderen im Abschnitt 3 der Wendel

standenen Schmelzkugeln beobachtet wurden, den Gedanken aufkommen, dass der Ausfall von Lampen durch diese Störung auch von einzelnen gegeneinander oder von einer Windung zur anderen wachsenden Kristallen hervorgerufen wird. Ein Beispiel eines von einer Windung zur anderen wachsenden Wolframkristalles ist in Fig. 6 zu sehen.

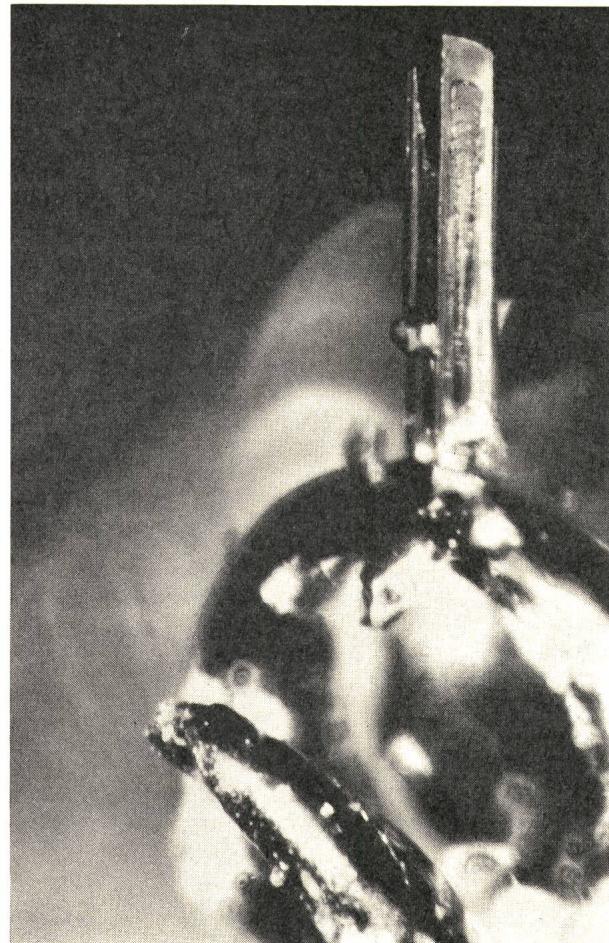
Das in Fig. 7 abgebildete einzelne Wolframkristall stammt aus dem Abschnitt 3 (in der Nähe des Abschnittes 2) einer Doppelwendel. Es soll die Mächtigkeit des Kristallwachstumes demonstrieren. Es ist auch nicht auszuschliessen, dass die Kristallachse in einem anderen Falle nicht von der Windung hinweg, sondern zur benachbarten Windung orientiert sein kann, wodurch ebenfalls eine Windungskurzschlussgefahr entsteht.

**Mächtigkeit des Wachstums eines einzelnen Wolframkristalles einer Doppelwendel im Abschnitt 3**

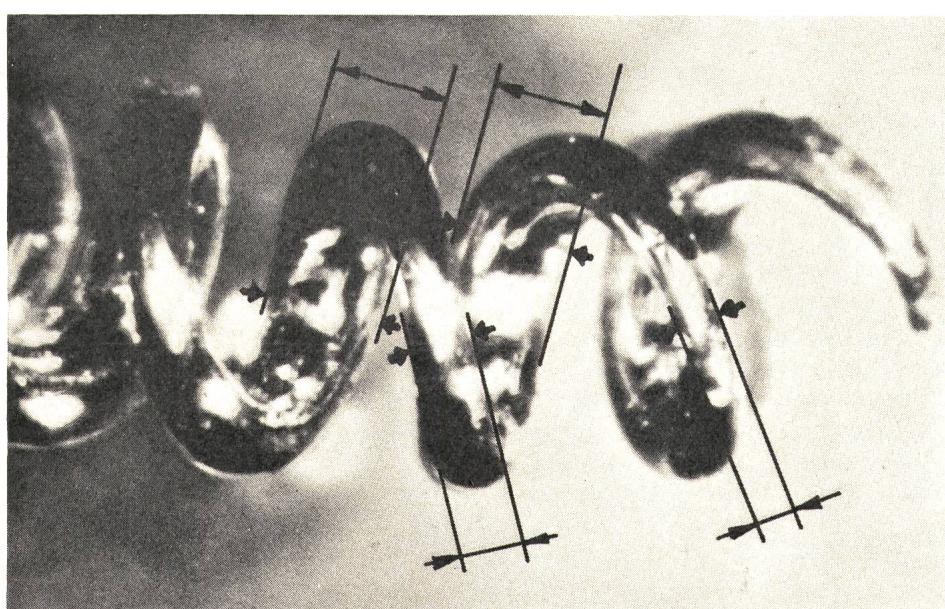
gleichzeitiger Drahtverjüngung beobachtet. Fig. 8, 9 und 10 zeigen den Zustand eines Wolframdrahtes im Halogenkreisprozess der im Zeitpunkt eines Windungskurzschlusses oder Drahtunterbruches vorlag. Das bei höher als 2200 °C verdampfende Wolfram wird hier von dem zur Lampenwandung gewandten Wendelteil abgetragen. Es verbindet sich mit Jod und wird zurück zur Wendel an den zur Doppelwendelmitte (Wendelachse) gerichteten Wendelteilen transportiert. Da-

**Veränderungen des Drahtdurchmessers — Verjüngungen und Dickenwachstum des Drahtes**  
Die relativen Abmessungen an den zum Beobachter gewandten Wendelteilen sind im unteren, die an den dem Beobachter entfernten Wendelteilen im oberen Bildteil eingezeichnet. Sie sollen auf den Dickenunterschied des ursprünglich gleichen Drahtdurchmessers aufmerksam machen, der durch Unregelmäßigkeiten im Halogenkreisprozess zustande kam

durch entsteht eine Verjüngung des Wolframdrahtes an den Abtragungsstellen, wie sie aus Fig. 8 ersichtlich ist. Die den verjüngten Stellen gegenüberliegenden einzelnen Windungen weisen dagegen ein Anwachsen der Drahtdicke auf. Alle dem Beobach-

ter näher liegenden Windungen sind verjüngt. Die Windung rechts im Bild wurde mechanisch abgebrochen. Die dem Beobachter ferner gelegenen Windungen zeigen ein merkliches Dickenwachstum. Ein Blick auf die Oberfläche eines dickeren Drahtteiles gibt Aufschluss über den Mechanismus des Drahtdickenwachstumes. Der Charakter ist an einem Beispiel in Fig. 9 wiedergegeben.

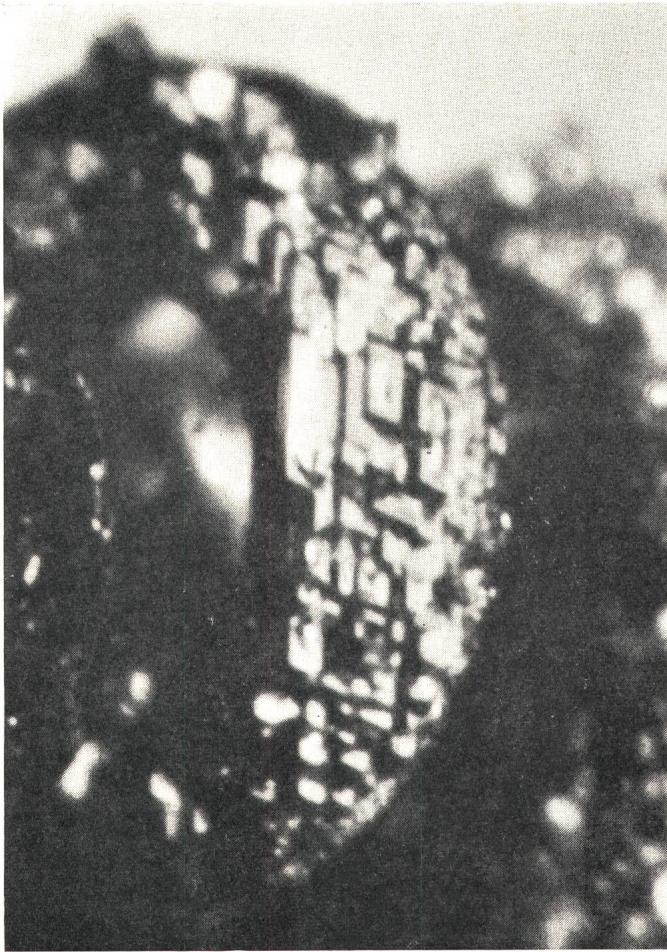
Fig. 9

**Anwachsen der Drahtdicke durch Wolframablagerung**

Die Gestaltung der Oberfläche kann mit einer Echsenhaut verglichen werden

Durch diese intensive Wolframablagerung entstand zwischen zwei benachbarten Windungen eine allmähliche Windungskurzschlussgefahr auf Grund einer Brückenbildung durch verdickte Windungen, wie dies an vielen Prüflingen festgestellt werden konnte. Die ver-

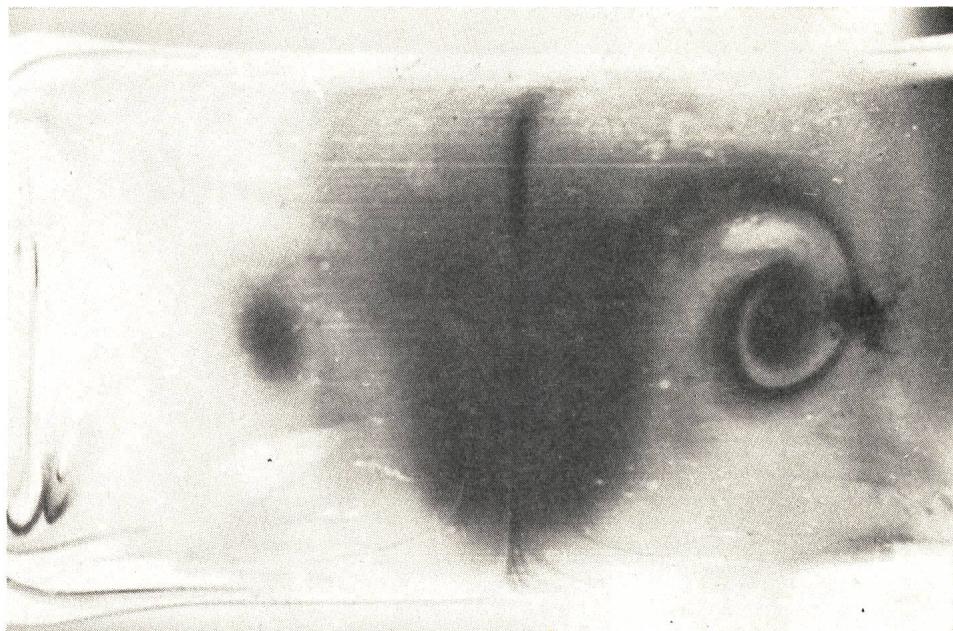
Fig. 11

Bei diesen Prüflingen waren häufig auch Spuren seitlich gerichteter thermischer Strömungen zu erkennen, worüber noch unter Ziff 3.3 (Fig. 11) gesprochen wird. Deshalb ist es nicht ausgeschlossen, dass auch diese Strömungen an der Bildung der Ablagerungsmaxima im Abschnitt 2 der Wendel teilnehmen.

Seitlich gerichtete thermische Strömungen

nung nachzudenken. Dabei wären die seitlich verlaufenden Strömungen mit Wolframhalogeniden, gegebenenfalls mit Wolfram angereichert. Das Wolfram würde im Abschnitt 2 der Wendel abgelagert und von dort auf Grund der an dieser Stelle zu niedrigen Wendeltemperatur nicht mehr verdampfen, also am Kreisprozess nicht mehr teilnehmen. Daher würde es auch nicht mehr zur Wendelmitte (Abschnitt 3 der Wendel) zurücktransportiert. Damit könnten diese seitlich gerichteten thermischen Strömungen das Gleichgewicht des Halogenkreisprozesses störend beeinflussen und die maximale Wolframablagerung im Abschnitt 2 der Wendel begünstigen.
