Artikel: Unfälle an elektrischen Starkstromanlagen in der Schweiz in den Jahren 1966 bis 1968

Unfälle an elektrischen Starkstromanlagen in der Schweiz in den Jahren 1966 bis 1968

Mitgeteilt vom Starkstrominspektorat (*H. Class*)

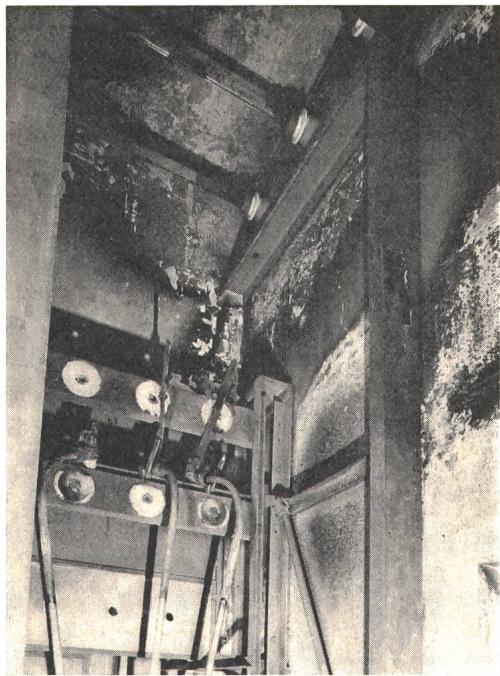
Fig. 1
Durch Kurzschluss-Flammenbogen zerstörte Hochspannungszelle

In einem Kraftwerk musste das Generator-Schaltfeld umgebaut werden. Die oben in die Schalterzelle eingeführte Hochspannungs-Generatorleitung wurde daher von der Schalteinrichtung abgetrennt und provisorisch in eine benachbarte Schalterzelle überführt. Im Verlauf der Umbau-

arbeiten hatten ein Schaltwärter und ein Maschinist des Kraftwerkes die an der Decke des Bedienungsganges montierten Isolatortragschienen bereits entfernt und wollten nun der Vollständigkeit halber auch die dritte, im Generatorschaltfeld an der Decke montierte Isolatortragschiene entfernen. Der Schaltwärter stieg also auf den von der Spannung abgetrennten Leistungsschalter des Generatorschaltfeldes und von dort auf einen Querträger, um von diesem unsicheren Standort aus die erwähnte Tragschiene loszuschrauben. Hinter ihm war auch der Maschinist aufgestiegen. Zu diesem wandte sich der Schaltwärter um, um den eben benutzten Schraubenschlüssel zurückzugeben, verlor dabei aber das Gleichgewicht. Instinktiv versuchte er, sich festzuhalten und griff nach einem etwa 70 cm von seinem Standort entfernten Polleiter der unter Spannung stehenden Generatorleitung. Der Schaltwärter sank sofort zusammen und fiel zwischen den Querträger und die blanken Generatorschienen, so dass sein Körper bis zum Stillstand des speisenden Generators direkt mit den drei blanken Polleiterschienen in Berührung stand (Fig. 2).

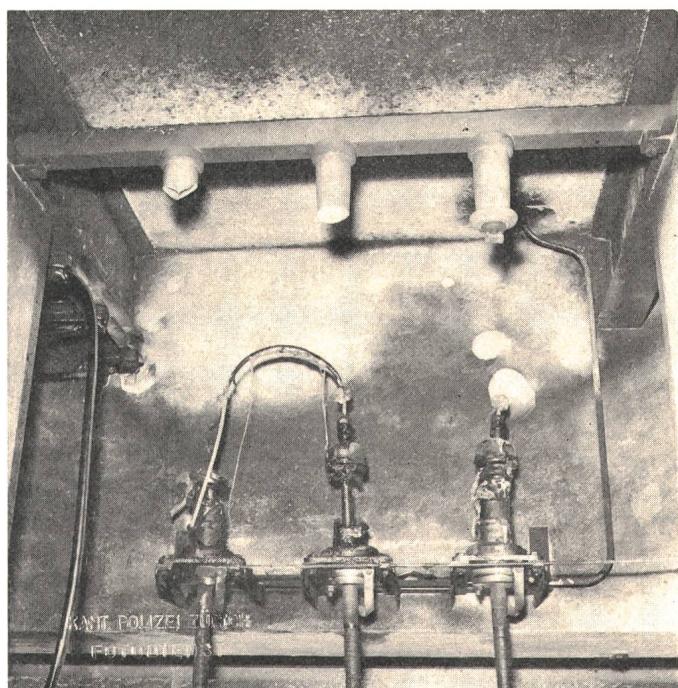
Fig. 2
Tödlicher Unfall in einem Generatorschaltfeld durch Erfassen einer blanken, unter Spannung stehenden Hochspannungs-Verbindungsleitung

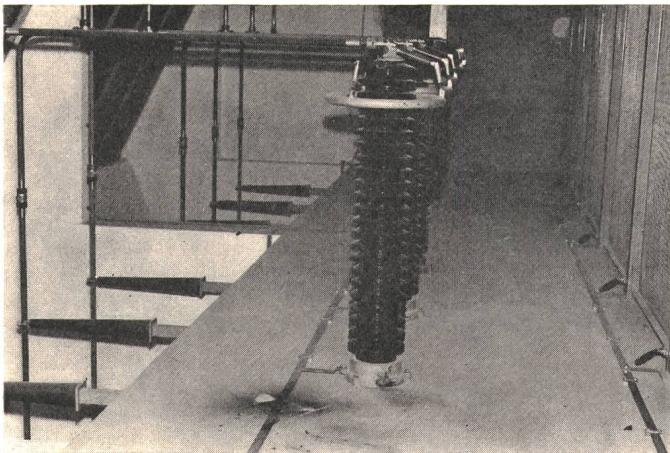
Fig. 3

Unter Spannung stehende Überspannungsableiter, an denen ein Maler ein Mass nehmen wollte

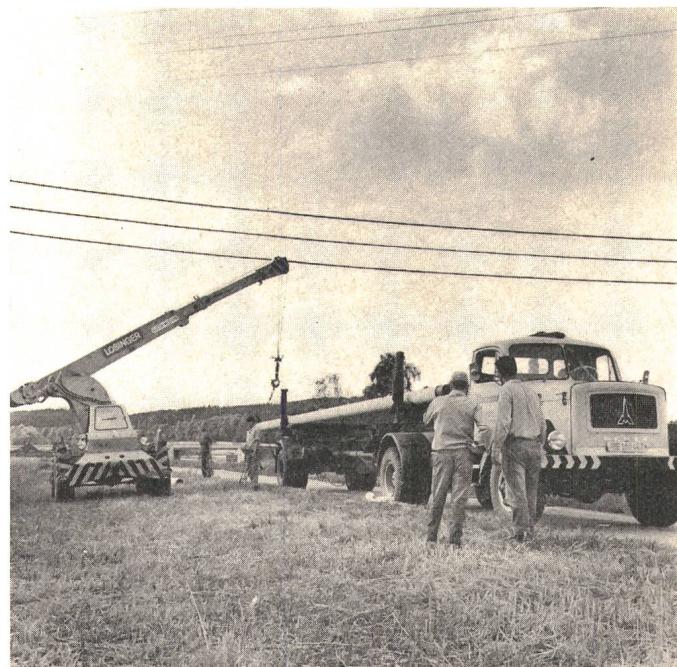
Fig. 4
Pneukran, der mit dem Ausleger eine Hochspannungs-Freileitung berührte

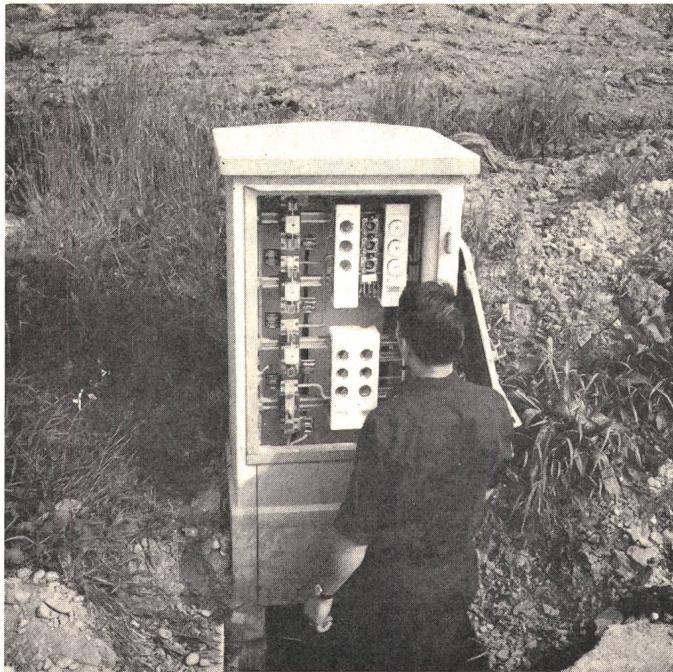
Fig. 5

Tödlicher Unfall beim Arbeiten an einer unter Spannung stehenden Verteilkabine

Bei einem Netzumbau mussten zwei von einem Dachständer abzweigende Freileitungen abgeschnitten werden. Obwohl es möglich gewesen wäre, den betreffenden Leitungsstrang für diese kurze Zeit spannungslos zu machen, wurde mit Rücksicht auf die angeschlossenen Verbraucher darauf verzichtet. Wahrscheinlich scheute man aber auch die Mühe, jeden einzelnen der betroffenen Abonnierten im voraus zu benachrichtigen. Die auszuführende Arbeit schien auch rasch und ohne grosse Gefahr erledigt werden zu können. Der Chefmonteur bestieg den Dachständer und schnitt mit einem isolierten Seitenschneider die zu den Abspannisolatoren eines Nachbarnhauses führenden Freileitungsdrähte ab. Die vier Leiter des zweiten Freileitungsstranges liess der Monteur indessen etwas länger vorstehen, um sie nachher wieder am neuen, bereits montierten Dachständer anschlies-

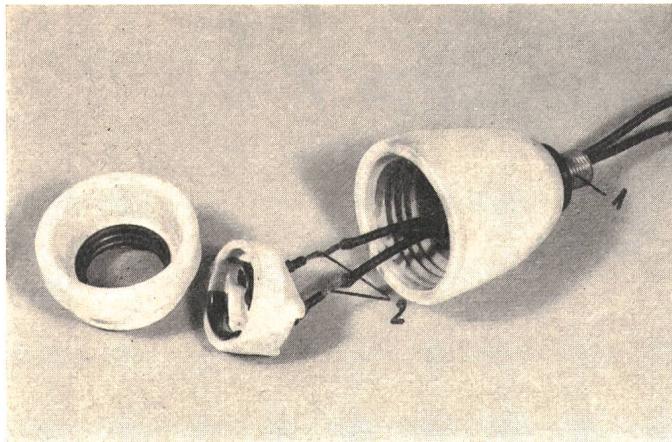
Fig. 6

Industrieleuchte unter Spannung infolge verkohlter Leiterisolation
1 metallener Fassungsnippel infolge Isolationsdefekt unter Spannung stehend; 2 verkohlte Leiterisolation in der Porzellanfassung

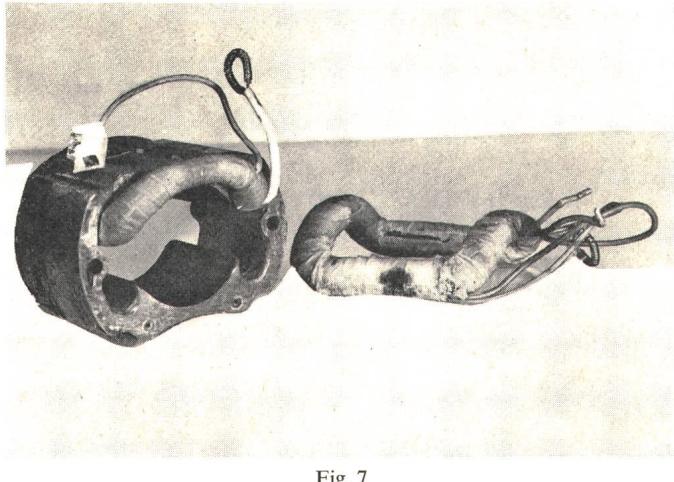
Fig. 7
Isolationsdefekt in der Wicklung einer ungeerdet in Betrieb gesetzten Handbohrmaschine

Im Hinterhof eines Gebäudes musste von einem kleinen Baugeschäft eine Garage errichtet werden. Auf der Baustelle wurden ein elektrischer Meissel und eine Handbohrmaschine eingesetzt. Diese Geräte wurden an den bestehenden Installationen des Wohnhauses angeschlossen. Im Keller des Gebäudes war aber keine Steckdose vorhanden, weshalb in die Kellerleuchte eine Fassungssteckdose eingesetzt wurde. Dem Maurer war zwar bekannt, dass dadurch die Erdung der

Maschinen unterbrochen war. Auch der Elektriker, der im gleichen Haus Installationen ausführte, warnte ihn vor der Benützung der Fassungssteckdose und montierte eigens für den Maurer eine Steckdose an die Kellerwand. Man hatte auf dem Bauplatz sogar festgestellt, dass die Handbohrmaschine leicht elektrisierte. Bevor die Maschine wieder benutzt werden sollte, hatte der Maurermeister versuchsweise in ein am Boden liegendes Brett gebohrt. Er verspürte dabei kein Elektrisieren, obwohl die Maschine wieder an der Fassungssteckdose angeschlossen war. Eine Stunde später wurde der Maurer vom Strom tödlich getroffen, als er Schalbretter bohrte. Die Bohrmaschine hatte einen Isolationsdefekt in der Motorwicklung aufgewiesen (Fig. 7).

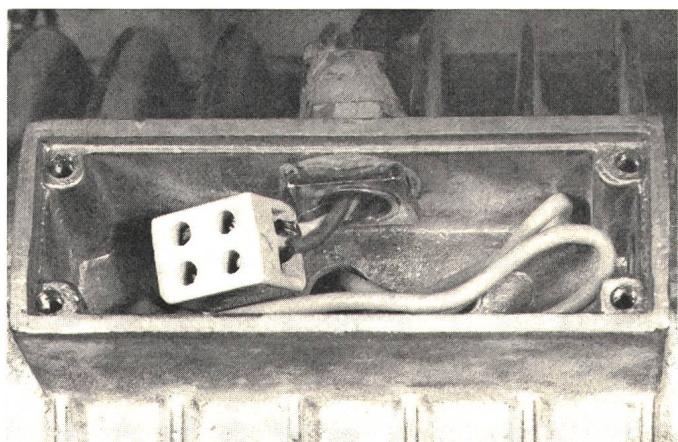
Fig. 8
Mangelhaft angeschlossener Klemmkasten eines Baustellen-Scheinwerfers

Fig. 8 zeigt z. B. den Anschlusskasten eines Baustellenscheinwerfers, dessen mangelhafter Anschluss innerhalb des gleichen Jahres zwei Todesfälle zur Folge hatte.

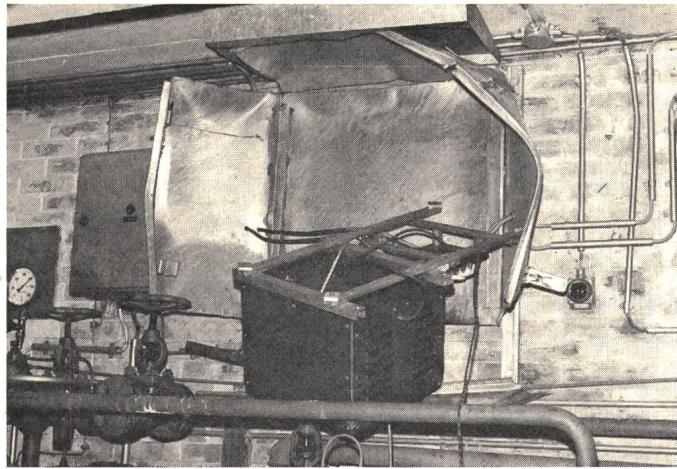
Fig. 9
Ladegleichrichter mit eingebauter Akkumulatorenbatterie durch Knallgasexplosion zerstört
