**Artikel:** Unfälle an elektrischen Starkstromanlagen in den Jahren 1969-1971

## Unfälle an elektrischen Starkstromanlagen in den Jahren 1969–1971

Mitgeteilt vom Eidg. Starkstrominspektorat (*H. Class*)

Im Artikel sind die Unfallzahlen der Jahre 1969-1971 nach verschiedenen Gesichtspunkten zusammengestellt und werden mit den Unfallzahlen früherer Jahre verglichen. Der anschließende Teil behandelt einige bemerkenswerte Elektrounfälle und deren Ursachen.

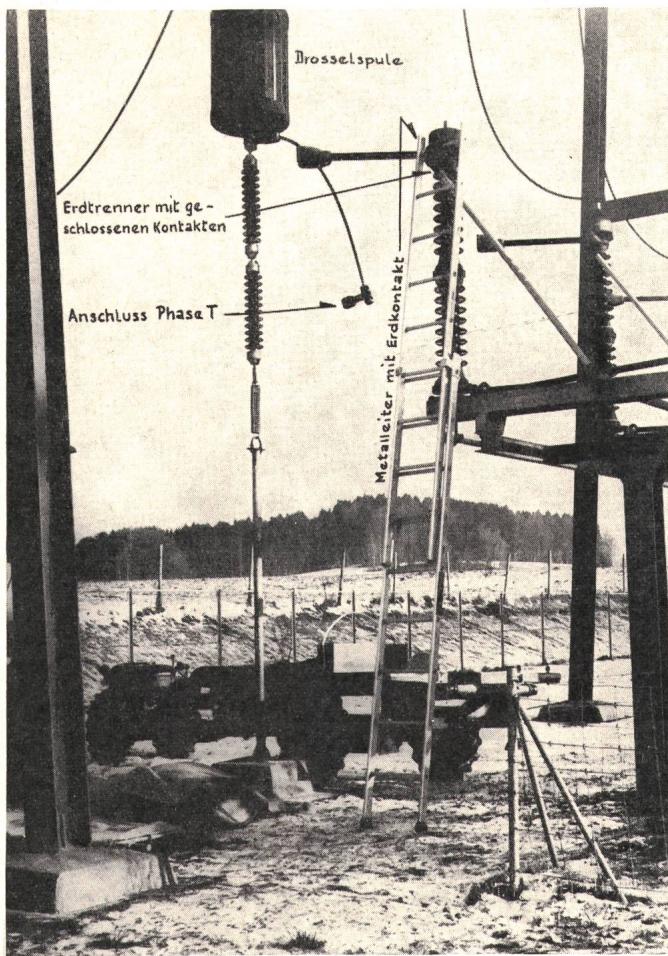
Fig. 1

**Das Entfernen der Erdung eines ausgeschalteten, aber mit einer in Betrieb stehenden Leitung parallel verlaufenden Leiterseiles führte zum Tod eines Monteurs**

In einem Unterwerk sollte ein provisorisch mit 150 kV betriebener aber für 220 kV vorgesehener Leitungsstrang für den Betrieb mit 220 kV geändert werden. Die 150-kV-Leitung wurde zu diesem Zweck ausgeschaltet und an beiden Endpunkten geerdet. Beim Versuch, die leitungsseitig vor dem Erdungstrenner in eine Phase eingebaute Drosselspule zu demontieren, unterbrach der Monteur die Erdung des Leiterseiles, so dass die im ausgeschalteten Leitungsstrang durch die auf denselben Gittermasten parallel geführte 220-kV-Leitung induzierte Spannung von ca. 1500 V wirksam werden konnte. Der Monteur, der das von der Erdung abgetrennte Leiterende mit beiden Händen umfasst hielt, setzte sich dieser Spannung aus und wurde getötet (Fig. 1).

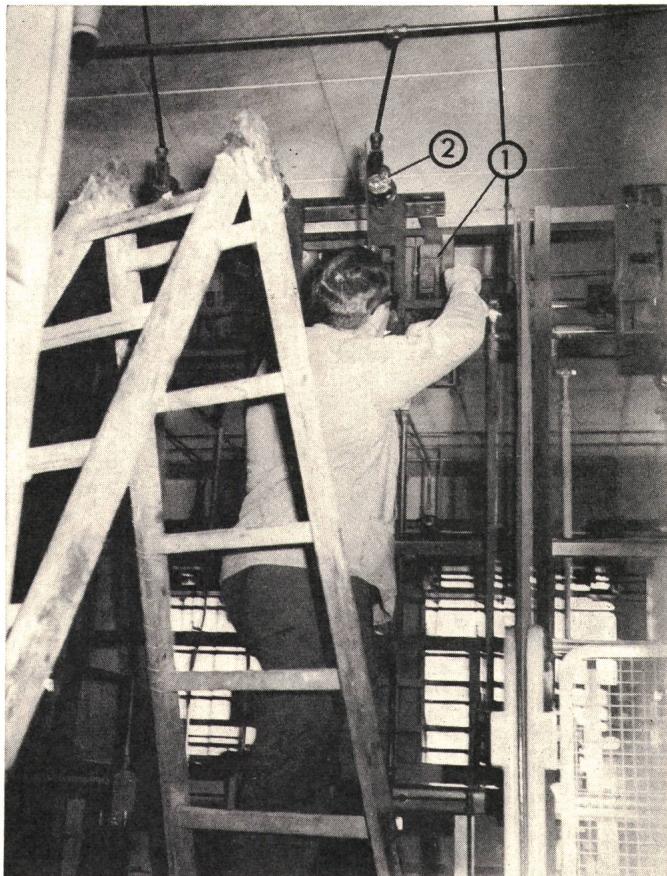
Ein Monteur erlitt in der 16-kV-Schaltanlage eines Unterwerkes tödliche Verbrennungen, weil er in unüberlegter Weise seitlich eines geöffneten, aber eingangsseitig noch immer unter Spannung stehenden Trenners die Steuerdrähte der Trennerverriegelung lösen wollte. Vermutlich verlor der Verunfallte, als er, mit dem einen Fuss auf der Holzleiter und mit dem anderen Fuss auf dem Schaltergestell stehend, die äusserst gefährliche Arbeit ausführen wollte, den siche-

**Beim Lösen von Steuerdrähten an einem Trenner berührte der Monteur den unter Spannung stehenden 16-kV-Pol des Trenners**

1 Niederspannungs-Steuerklemme

2 unter Spannung stehender Trenneranschluss

ren Stand und berührte dadurch den unter Spannung stehenden Teil des 16-kV-Trenners (Fig. 2).

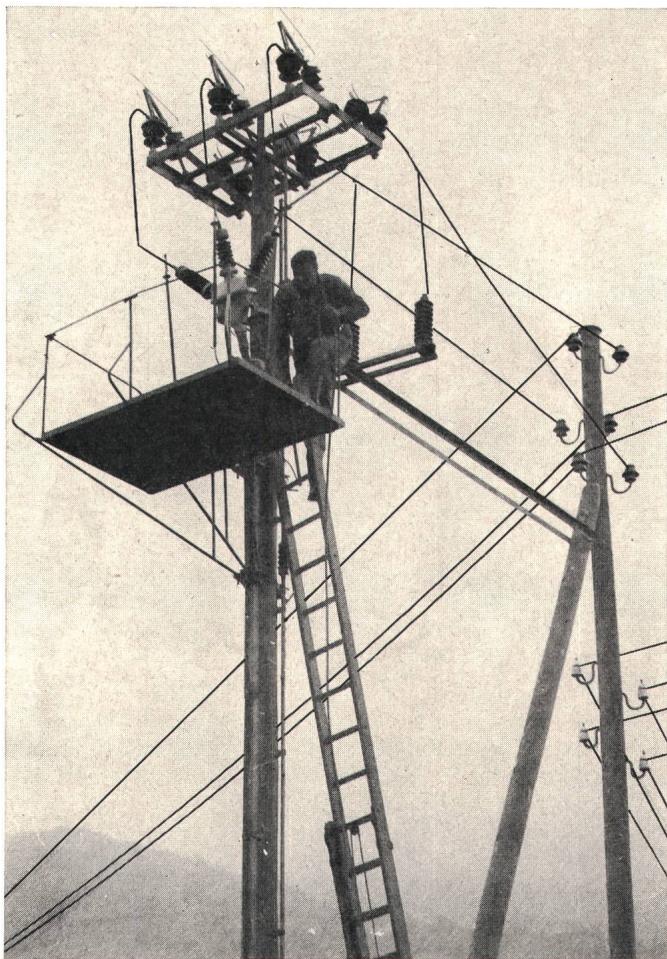
Fig. 3

**Tod eines Monteurs durch einen vom Niederspannungsnetz her unvermutet unter Spannung gesetzten Hochspannungsendverschluss**

Damit der undichte Erdverschluss eines an einem Schaltermast hochgeführten Hochspannungskabels repariert wer-

den konnte, musste unterhalb des Endverschlusses ein Podest montiert und der Erdverschluss selbst durch Öffnen des Mastschalters spannungslos gemacht werden (Fig. 3). Durch das Abtrennen des Hochspannungskabels von der Freileitung wurden indessen zwei Transformatorenstationen spannungslos. Der für diese Arbeiten verantwortliche Chefmonteur verlangte daher gleichzeitig, dass die offenen Trenner der im Ring geschalteten Niederspannungsfreileitung geschlossen werden, damit die an den beiden abgeschalteten Transformatorenstationen angeschlossenen Verteilnetze vorübergehend mit dem Niederspannungsnetz einer in Betrieb bleibenden Transformatorenstation verbunden waren.

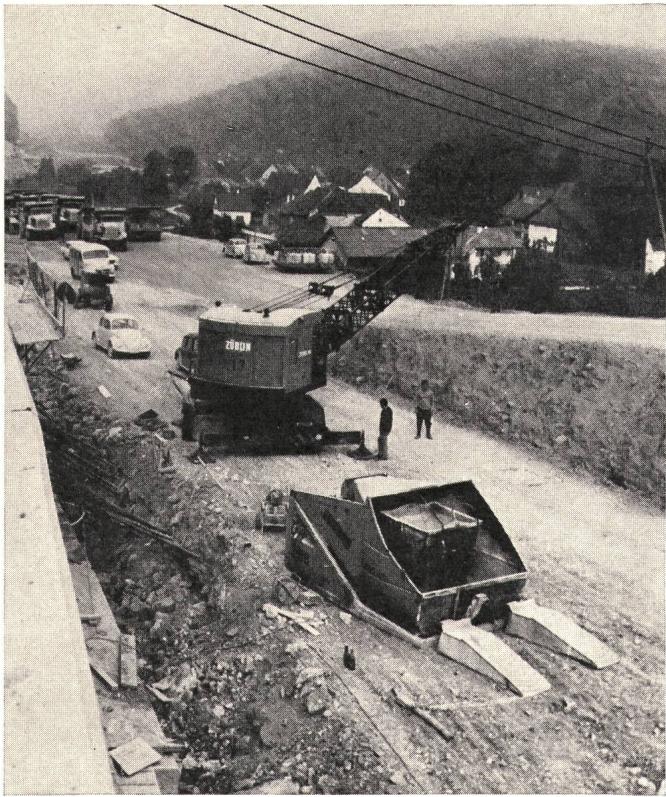
Fig. 4

**Ein Kran berührte mit dem Ausleger den untersten Polleiterdraht einer Hochspannungsfreileitung.  
Ein am Kran tätiger Arbeiter wurde dadurch getötet**

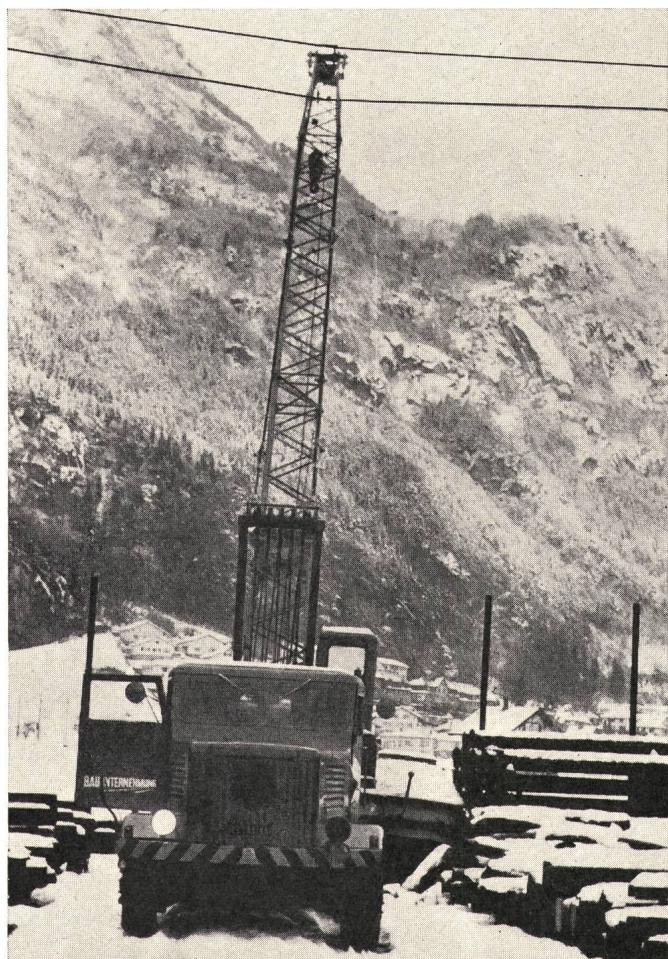
Fig. 5  
**Mit dem verlängerten Ausleger eines Lagerplatz-Kranks wurde die an und für sich genügend hoch verlegte Hochspannungsleitung berührt, wobei der Kranführer den Tod erlitt**

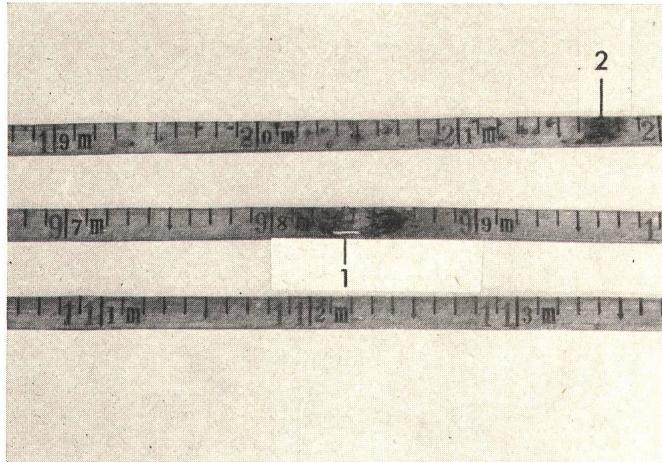
Neben einer zum Abbruch bestimmten Hochspannungsfreileitung musste ein Kabelübergangsmast aufgestellt werden. Ein Monteur stieg mit dem Messband in den Händen am provisorisch verankerten Kabelendmast empor, um mit

Fig. 6  
Messband mit Metalleinlage durch Hochspannungsleitung  
unter Spannung gesetzt

- 1 Berührungsstelle des Messbandes mit einem Polleiter der Hochspannungsleitung
- 2 Griffbereich der rechten Hand des Verunfallten

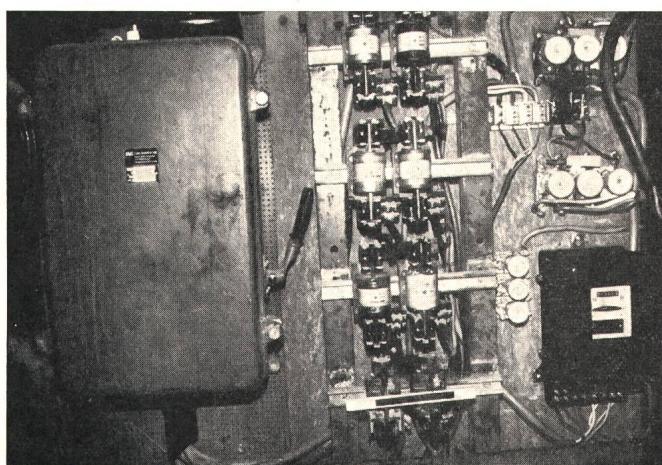
Ein Elektromechaniker z. B. büssete sein Leben ein, weil er aus Unachtsamkeit beim Auswechseln der Schmelzeinsätze eines Schraubsicherungselementes die blanken, frei zugänglichen Gewinderinge berührte. Der Verunfallte fiel infolge dieser Elektrisierung zudem mit dem Kopf auf die blanken Klemmen einer daneben befindlichen Hochleistungssicherung und konnte nur noch tot geborgen werden (Fig. 7).

Fig. 7  
Mangelhafte Sicherungsschlüsse in einer Transformatorenstation

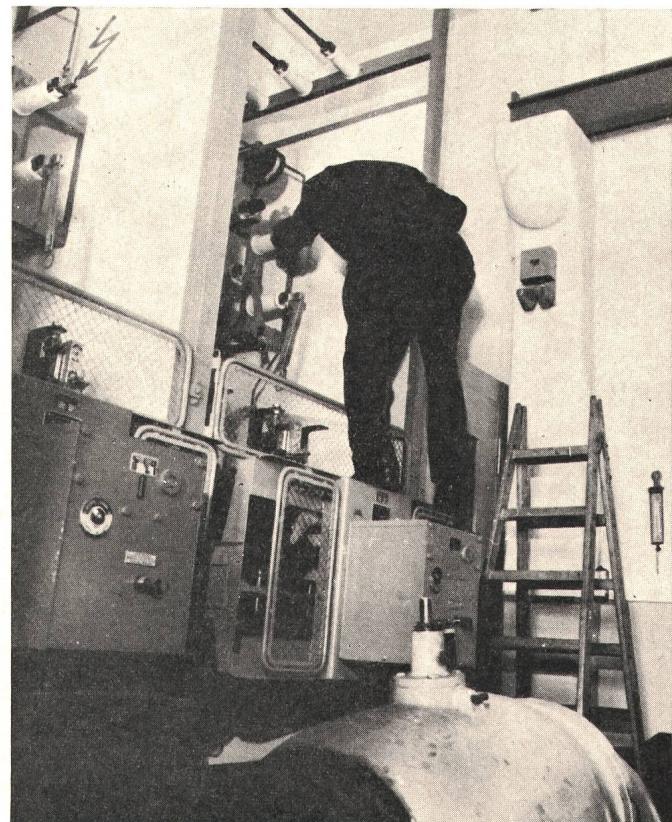
Aus nicht erklärbaren Gründen stieg eines Tages ein Anlagewärter auf das Gestell eines ausgefahrenen Hochspannungsschalters. Durch eine unbedachte Bewegung geriet er mit dem Kopf in die Nähe eines unter 8000 V stehenden Trennerisolators und leitete damit einen Spannungsüberschlag auf seinen Kopf ein. Man fand einige Zeit später den Anlagewärter vor dem Schalter tot am Boden liegen (Fig. 8).

Fig. 8  
Unbedachtes Verhalten in einer Transformatorenstation  
führte zum Tod eines Anlagewärters

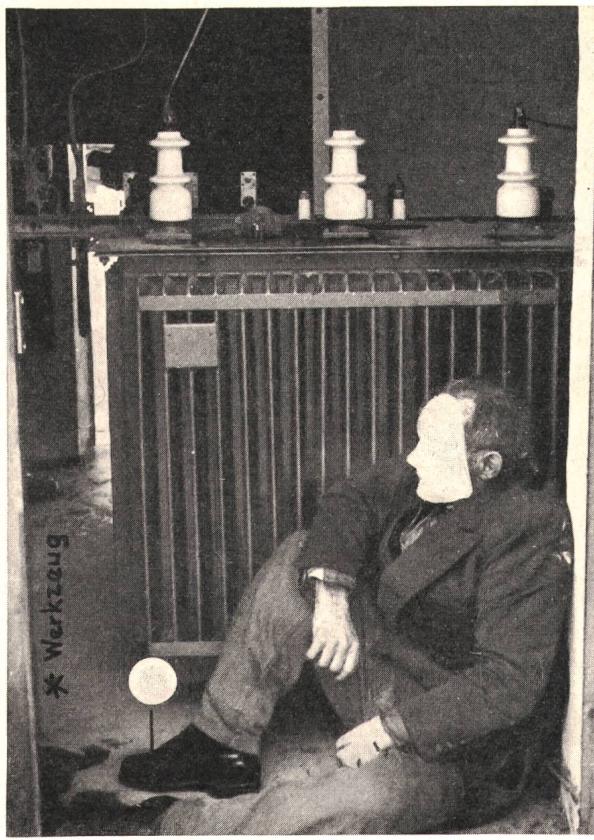
Fig. 9

Schlosser das Türschloss repariert hatte, wollte er es offenbar kontrollieren. Er zog zu diesem Zweck die eine Türhälfte zu und berührte dabei eine blanke 16-kV-Klemme des unmittelbar hinter der Tür befindlichen Transformator; der Verunfallte sank daraufhin tot zusammen (Fig. 9).

**Unmittelbar hinter der Türe einer Transformatorenstation ohne zusätzliche Abschrankung aufgestellter Transfator verursachte den Tod eines Handwerkers**

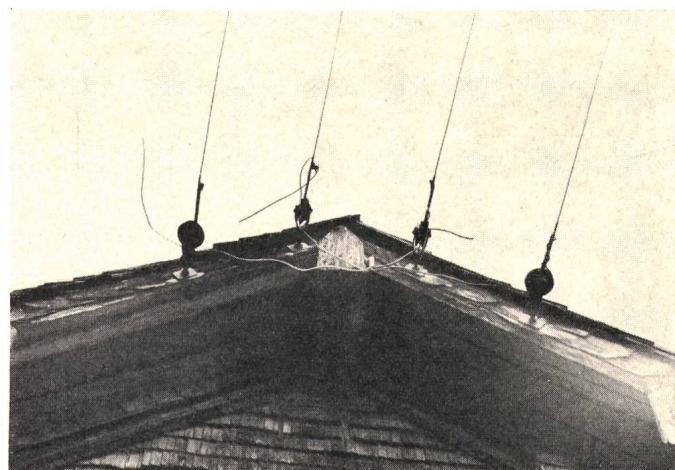
Für den Anschluss einer Heubelüftungsanlage musste eine neue  $3 \times 380$ -V-Leitung an der bereits bis zum Dachgiebel einer Scheune gezogenen unter Spannung stehenden Freileitung angeschlossen werden. Der Elektromonteur legte sich zu diesem Zweck bäuchlings auf den Dachfirst der Scheune und liess sich dort sicherheitshalber von dem ihm bei der Arbeit behilflichen Hauseigentümer am Freileitungsgurt festhalten. Trotz den scheinbar gut getroffenen Vorsichtsmaßnahmen drohte der Monteur während der Arbeit seitlich am

**Fig. 10  
Tödlicher Unfall beim Versuch, die Drähte eines neuen Kraftanschlusses mit der Freileitung zu verbinden**

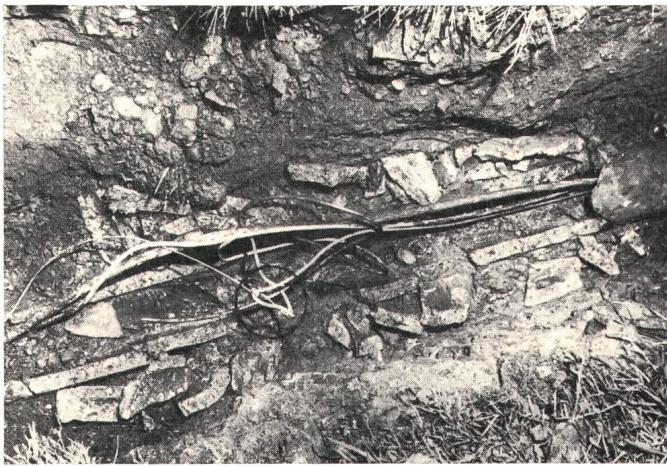
sollte. Nachdem der Stahldraht einige Meter in das Zementrohr hineingesteckt worden war, liess er sich jedoch nicht mehr vorwärts noch rückwärts bewegen. Zwei Landwirte, die den beiden sich abmügenden Elektromonteuren zuschauten, anerboten sich mitzuhelfen, den anscheinend in einer Fuge des Zementrohres festgeklemmten Stahldraht herauszuzerren. Nachdem einige Zeit am Stahldraht herumgerissen worden war, wurden die beiden Landwirte und ein Elektromonteur plötzlich heftig elektrisiert. Während der Elektromonteur und einer der beiden Landwirte den Eisendraht sofort loslassen konnten, vermochte der andere Landwirt nicht mehr den mit den Händen umfassten Eisendraht loszuwerden. Erst als das andere im Zementrohr befindliche Kabel von der Spannung abgetrennt worden war, gelang es, den verkrampten Körper des Verunfallten aus dem Graben herauszuheben. Der kurz nach dem Unfall eintreffende Arzt konnte nur noch den Tod des Verunfallten feststellen. Es stellte sich nachher heraus, dass der Stahldraht nicht wie vermutet in einer Fuge des Zementrohres verklemmt gewesen war, sondern sich mit dem im Rohr liegenden Tdc-Kabel verwickelt hatte. Durch das Zerren am Stahldraht wurde die Kabelisolation beschädigt und der Stahldraht unter Spannung gesetzt (Fig. 11).

Fig. 11  
Durch Zugdraht beschädigtes Tdc-Kabel

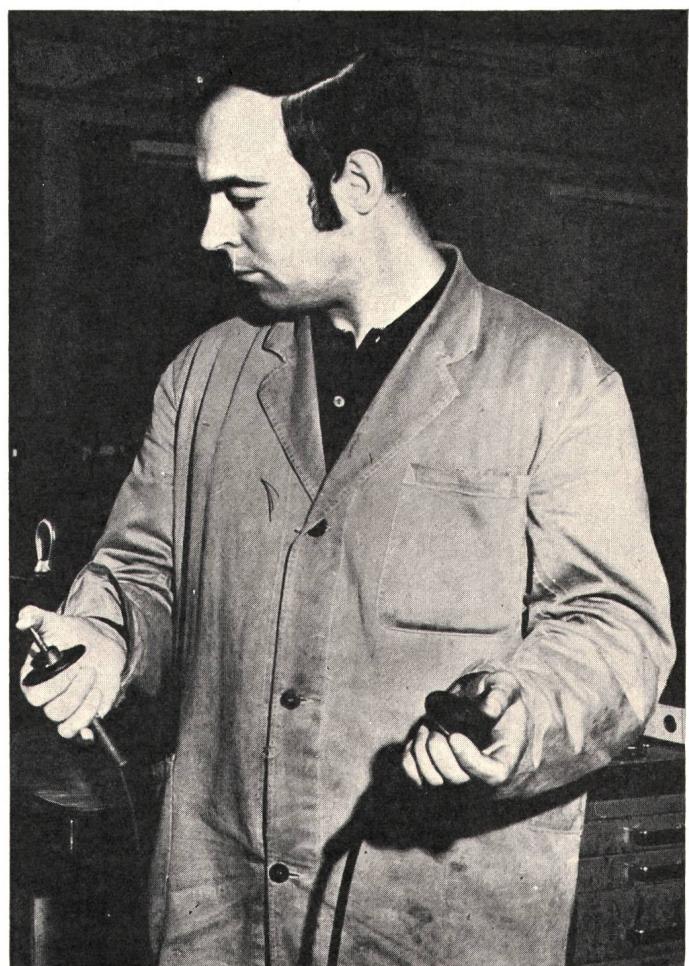
Die besonderen Verhältnisse in den Versuchslokalen und Prüfständen machen auch die Anwendung spezieller, den Umständen angepasster Sicherheitsmassnahmen gegen eine zufällige Berührung unter Spannung stehender Anlageteile oder das unbefugte Einschalten von Prüfeinrichtungen usw. notwendig. Anstelle von blosen Warnungsaufschriften werden in solchen Anlagen besser Schutzmassnahmen getroffen, die einen direkten Schutz gegen die möglichen Unfallgefahren bieten. So sollen die blanken, unter Spannung stehenden Teile, wo immer möglich, zuverlässig verschalt werden. Auch Prüfspitzen sollen so beschaffen sein, dass die Bedienungsperson auch bei Unachtsamkeit nicht in den Prüfstromkreis geraten kann. Wenigstens eine der beiden Prüfspitzen soll daher eine versenkbare Kontaktspitze aufweisen.

Fig. 12  
Prüfspitzen mit nicht verschwindbaren Metallspitzen  
stellen eine Unfallgefahr dar

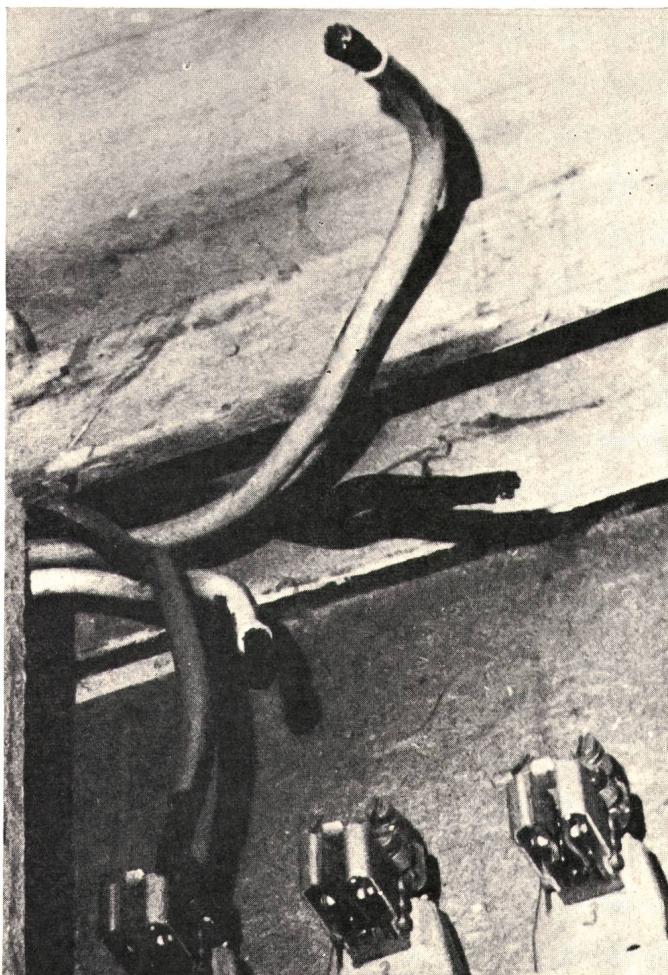
Die scheinbar nur geringfügige Unterlassungssünde des Nichtbeschriftens der Sicherungen in einem Baustromverteilkasten wurde einem Elektromonteur zum Verhängnis. Der Monteur sollte nämlich ein an einem Schraubsicherungselement angeschlossenes Motorenkabel lösen. Weil nun keine der Sicherungen beschriftet war, löste er statt dessen versehentlich das unter Spannung stehende Netzkabel von der zugehörigen Hochleistungssicherung und wollte die freien, jedoch unter Spannung stehenden Leiterenden zum Holzkasten hinausschieben. Er ergriff dabei mit seinen Händen je

einen Polleiterdraht und setzte sich so einem tödlichen Stromfluss aus (Fig. 13).

Fig. 13  
Wegen fehlender Beschriftung irrtümlich gelöste unter Spannung stehende Leiterenden in einem Baustromverteiler

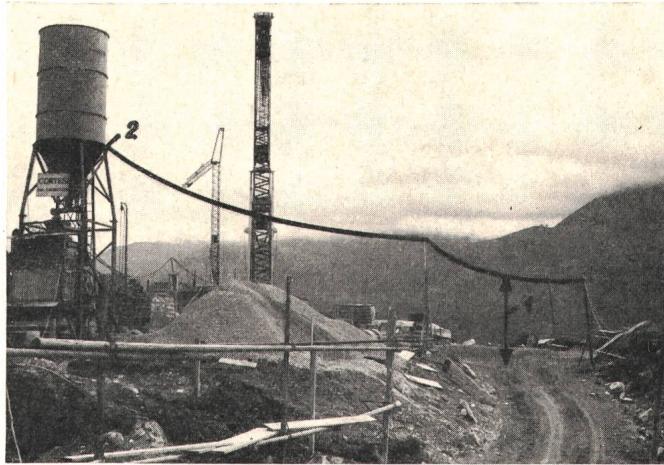
Fig. 14

Das Verbindungsleitung zwischen einem Baustromverteilkasten und einer an der Betonmischanlage montierten Steckdosenplatte überquerte, an Holzstangen befestigt, eine Baustellenstrasse (Fig. 14). Durch nachträgliche Kiesaufschüttungen verringerte sich aber die Höhe des Kabels über der Strasse von den vorgeschriebenen 6 m nach und nach auf 4,5 m. Das Kabel wurde daher eines Tages von der aufgekippten Ladibrücke eines Lastwagens erfasst und seitwärts gerissen, wobei auch die Isolation des an einem Ende um die Metallkonstruktion der Mischanlage herumgewickelten Kabels stark beschädigt wurde. Damit geriet die Metallkonstruktion durch einen blankgescheuerten Polleiterdraht des Kabels unter Spannung. Richtigerweise hätte in der Folge die dem Kabel vorgeschaltete Sicherung durchschmelzen müssen. Es stellte sich aber nachher heraus, dass der der Erdung dienende Nulleiter des Bauanschlusses mangelhaft angeschlossen und die Sicherung deshalb trotz des direkten Erdschlusses intakt geblieben war. Auf diese Weise wurde die Fehlerspannung durch den Nulleiter auf alle mit dem Nulleiter verbundenen Verbrauchergeräte übertragen. Unglücklicherweise hielten sich im kritischen Moment drei Arbeiter an einem am Kranhaken hängenden Transportkübel fest und waren so der Fehlerspannung von angenähert 220 V ausgesetzt. Einer der drei Arbeiter wurde dabei getötet, während die beiden andern mit dem Schrecken davonkamen. Die Hauptursache dieses Unglücks war der mangelhafte Anschluss des Nulleiters im Baustromverteiler, ferner befand sich das Kabel in einer zu geringen Höhe über der Strasse und war zudem am Gerüst der Mischanlage nicht fachgemäß befestigt.

**Baustrom-Verbindungskabel mit ungenügender Höhe über der Zufahrtsstrasse und mangelhafter Befestigung am Zementsilo**

- 1 Kabel wurde vom Lastwagen heruntergerissen
- 2 Isolation des um die Eisenkonstruktion herumgewickelten Kabels wurde beschädigt

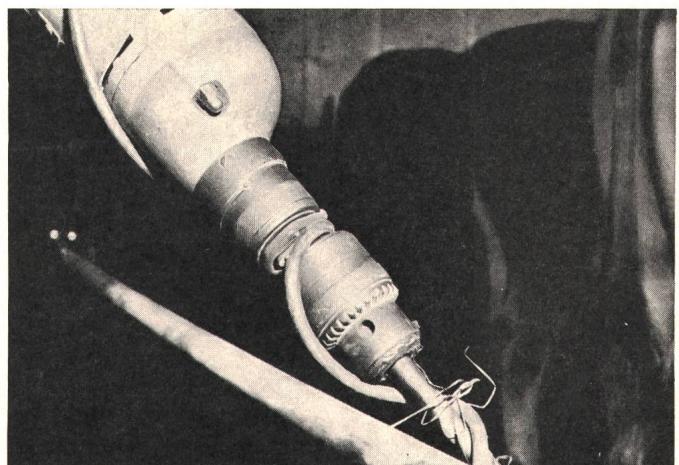
Unfälle mit sonderisierten Maschinen können aber auch infolge von Unachtsamkeit beim Bohren, Schleifen usw. auftreten. So waren zwei Burschen im Begriff, in einem Stall eine Wasserleitung zu montieren. Beim Bohren von Löchern mit der einwandfrei instandgehaltenen sonderisierten Bohrmaschine wickelte sich aus Unachtsamkeit das Anschlusskabel der Bohrmaschine um Bohrkopf und Bohrer. Zufälligerweise wurde dadurch die Polleiterader der Schnurleitung verletzt und die Maschine mitsamt dem noch nicht montierten Eisenrohr unter Spannung gesetzt. Der gut leitende Fussboden im Stall trug dann dazu bei, dass beide mit der Spannung in Berührung geratenen Burschen getötet wurden (Fig. 15).

Fig. 15  
**Verletzung der Isolation einer Handbohrmaschinen-Anschlussleitung durch Unachtsamkeit**

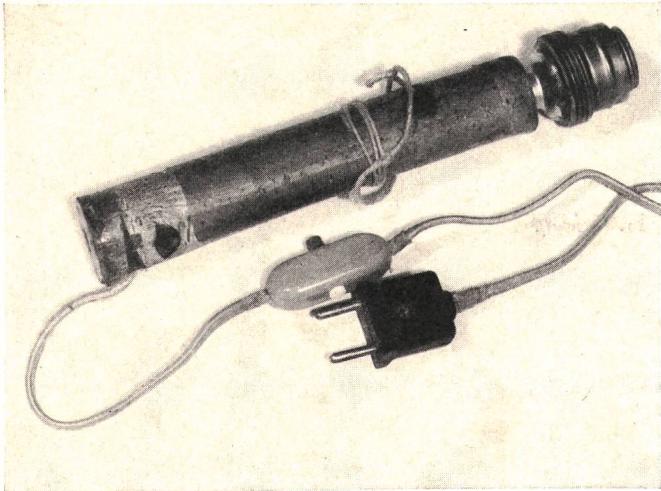
Fig. 16

**Selbstgebastelte Handleuchte verursachte den Tod eines Mädchens**

Obschon auf dem Markt vorschriftsgemäße Handleuchten verhältnismässig preisgünstig erhältlich sind, gibt es immer wieder Personen, die glauben, mit dem Selbstbasteln von Handleuchten billiger zu fahren. In Verkennung der mit einer solchen mangelhaften Handleuchte verbundenen Gefahren wird wegen einer oft nicht nennenswerten Ersparnis das Leben riskiert. So büsst eine 18jährige Tochter ihr Leben ein, als sie mit einer selbstgebastelten Handleuchte eine im Badezimmer stehende Waschmaschine ausleuchten wollte (Fig. 16).

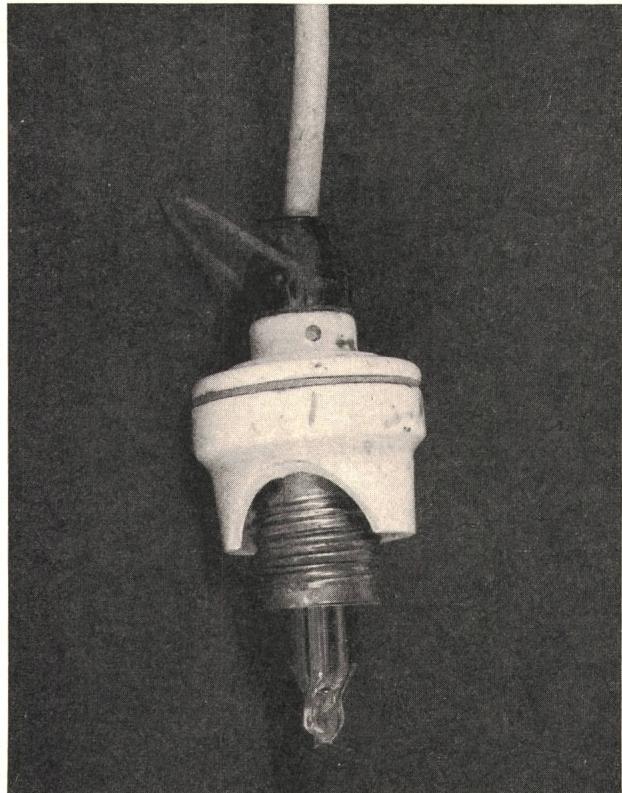
Fig. 17  
**Von einer Frau gebastelte vorschriftswidrige transportable Leuchte**

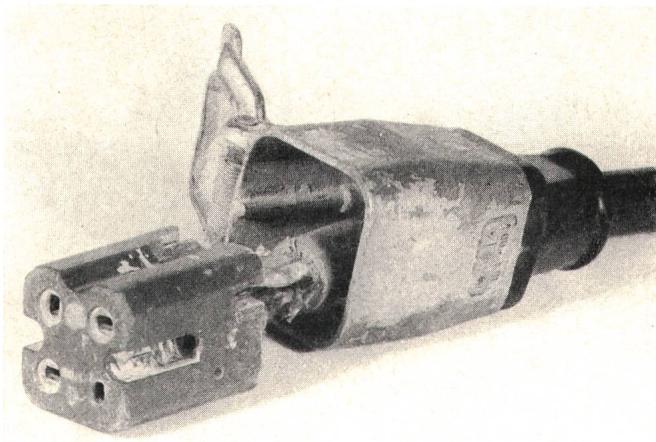
Fig. 18  
Industrie-Kupplungssteckdose mitlosem Steckeinsatz  
wurde falsch mit dem Stecker zusammengefügt

Ein Arbeiter fand den Tod, weil die Befestigungsschrauben eines Kupplungs-Steckdoseinsatzes fehlten und der lose zum Gehäuse herausragende Einsatz verkehrt mit dem

Stecker eines Pumpenmotors verbunden werden konnte. Der Schutzkontaktstift des Steckers liess sich nämlich dadurch mit einer Polleiterbuchse der Kupplungssteckdose verbinden, so dass das Motorengehäuse unter Spannung geriet (Fig. 18).

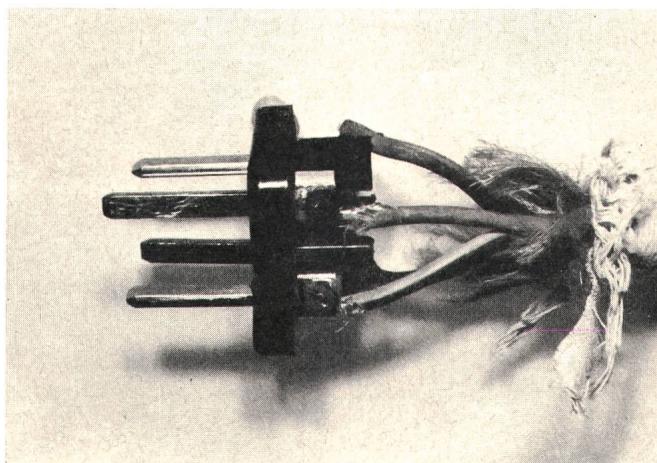
Fig. 19  
Von einem Laien nicht nur mangelhaft, sondern zudem auch falsch angeschlossener Stecker verursachte den Tod eines Arbeiters

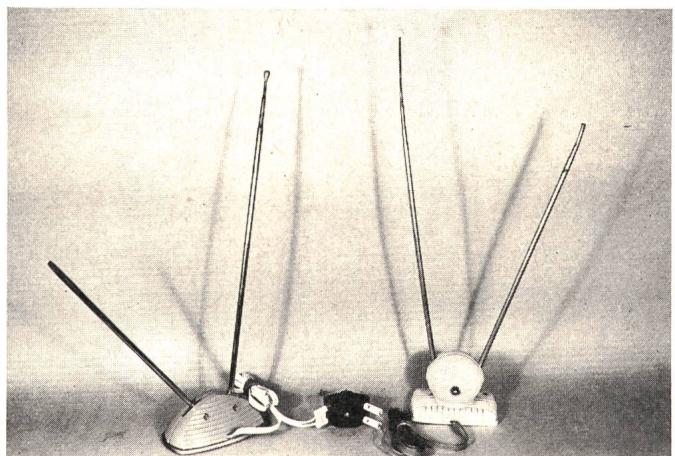
Fig. 20  
Zimmer-Fernsehantennen aus Unkenntnis bzw. Versehen  
an 220 V angeschlossen
