# Spannungsprüfer-Fehlanzeigen bei fremschichtbehafteten (anzementierten) Ortsnetz-Freileitungsseilen

Von G. Irresberger

*In der Nähe von Zementfabriken kommen durch den Schornsteinauswurf auf den Leiterseilen von Starkstrom-Freileitungen dünne, festanbackende Fremdschichten zustande, die im trockenen Zustand – bei einer Durchschlagfestigkeit von etwa 3,4 kV/mm – relativ gut isolieren. Bei der Prüfung auf Spannungsfreiheit (mit ambulanten Spannungsanzeigern) in derer gelegenen Ortsnetzen können erwiesenermassen dadurch Fehlanzeigen zustande kommen, was auch gegenständliche experimentelle Untersuchungen bestätigten.*

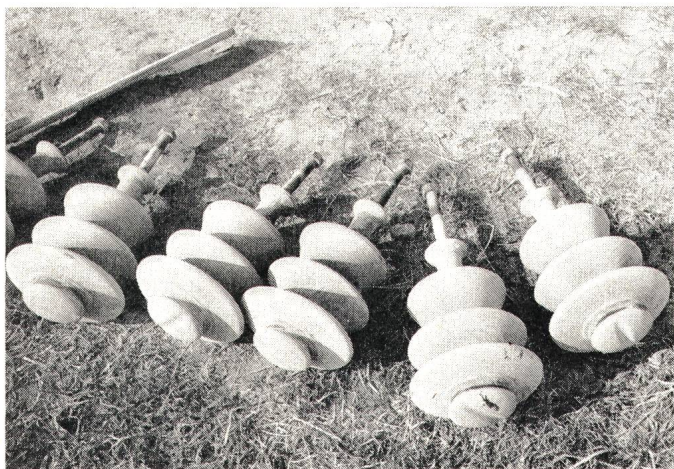
**Fig. 1 Hochspannungs-Isolatoren**

Einige Hochspannungs-Isolatoren, von einer – im Bereich eines grossen Zementwerkes gelegenen – 25-kV-Freileitung ausgebaut. Die braune Glasurfarbe der Isolatoren ist überhaupt nicht mehr erkennbar; sie weisen den charakteristischen weisslich-grauen Vollbelag mit Zementofenstaub (auf und unterhalb den Schirmen) auf.

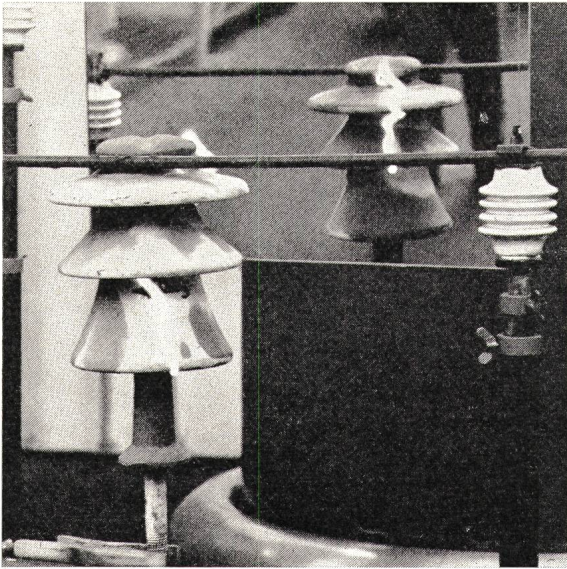
**Fig. 2** Typischer Überschlag vom Leiterseil über die fremschichtbehaftete, feuchte Isolatorenoberfläche gegen die geerdete Isolatorenstütze

Der Überschlag am 25-kV-Isolator erfolgte bei einer Prüf-Wechselspannung von 47 kV eff; mit dem Spiegel konnte auch der Überschlag auf der Isolatorrückseite verfolgt werden (OKA-260-kV-Prüffeld).

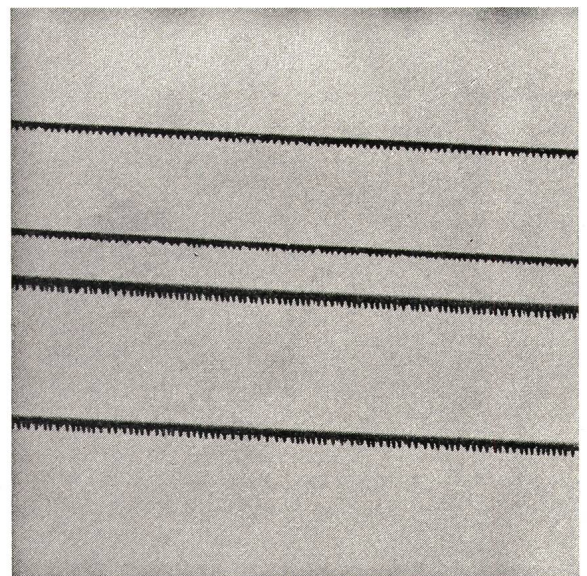
**Fig. 3** Leiterseile einer zementwerkseigenen 380/220-V-Freileitung, mit zahlreichen, einem Kamm ähnlichen Zäpfchen aus Zementofenstaub belegt

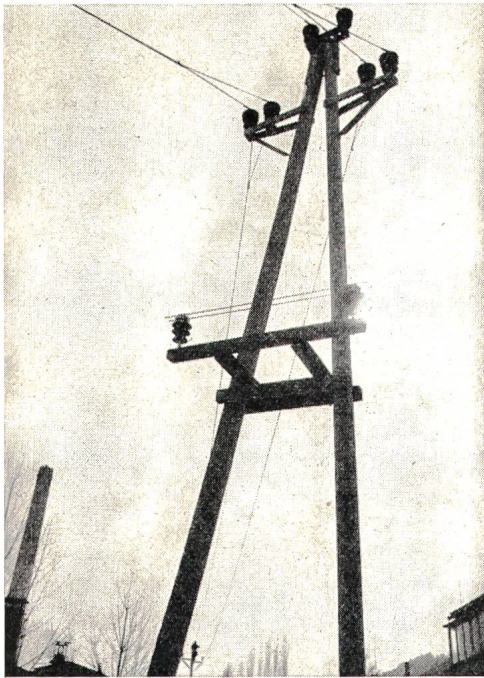
**Fig. 4 A-Mast einer im Werksbereich gelegenen 25-kV-Freileitung**

Im Bild erkennbar zwei 25-kV-Isolatoren mit Aldrey-Seilen sowie anderen Prüflingen, deponiert im Bereich der Holz-Mast-Mittelzange.

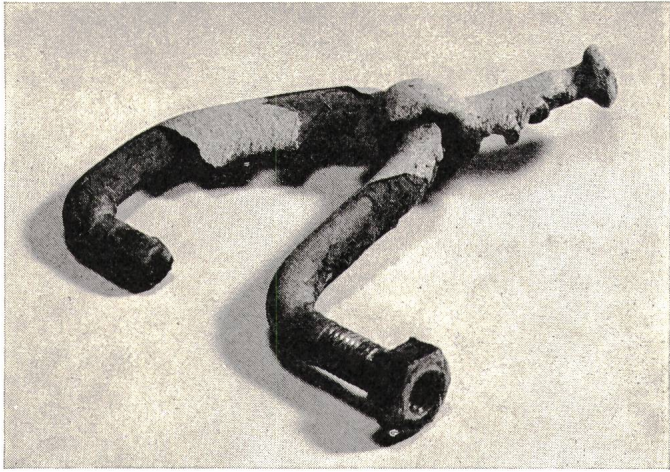
**Fig. 6** Leitungsbauteile lassen wiederholt besonders deutlich die einzelnen Wachstumsschichten aus Zementofenstaub erkennen.

Leitungsbauteile mit vorzugsweise ebenen Aufnahmefflächen für die Fremdschichten (z. B. Abspannbügel), welche nach langjähriger Kaminstaubeinwirkung aussergewöhnlich starke Zementschichten (Fig. 5 und 6) aufwiesen, waren schon früher in die Messungen einbezogen worden. Für jeden Freileitungsmonteur oder Betriebswärter sind diese teils bis zu fingerdicken, zapfenförmigen (bisweilen kammartig gestalteten) Fremdschichten (Fig. 7) so augenscheinlich, dass sie bei der Prüfung auf Spannungsfreiheit oder bei der Erdung und Kurzschliessung keinesfalls übersehen werden können. Charakteristische, steinharte Zementschichten auf einem Leiterseil einer 45-kV-Leitung nach etwa 15jähriger Einwirkung des Staubauswurfes aus einem Schornstein einer grossen Zementfabrik zeigt Fig. 8; sie wiesen – elektrisch gesehen – mit  $1,2 \cdot 10^9 \text{ Ohm} \cdot \text{cm}$  einen ausgesprochen hohen spezifischen Trockenwiderstand auf.

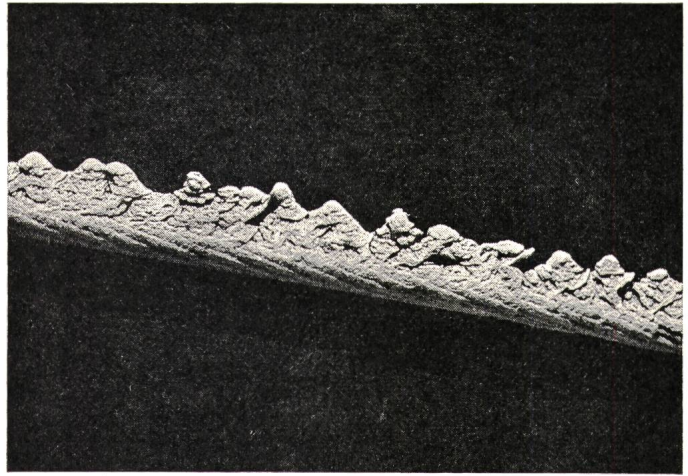
**Fig. 7** Aluminiumseil, welches aus einer Verbindungsschleife herausgezwickelt wurde

Es zeigt wiederum eine andere, hier wellenförmige Anhäufung von Zementofenstaub. Für die dünne Fremdschicht auf der Seiloberseite lag die Durchschlagspannung bei 2,54 kV eff.

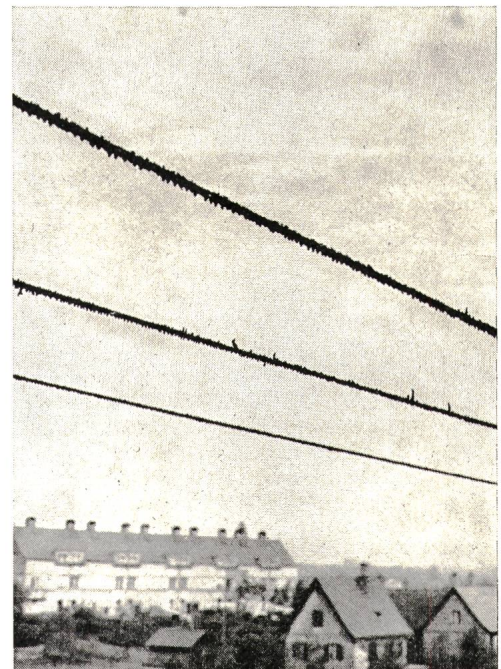
**Fig. 8** Die drei Leiterseile einer früher mit 45 kV, jetzt jedoch mit 25 kV betriebenen Hochspannungs-Freileitung

Sie weisen nach etwa 15jähriger Einwirkung von Zementwerkflugstaub zahlreiche, der in Tropfsteinhöhlen üblichen zapfenförmigen Gebilde auf. Man beachte besonders auch die nach aufwärts wachsenden Zapfchen, unter denen sich ausgerechnet die längsten befanden.

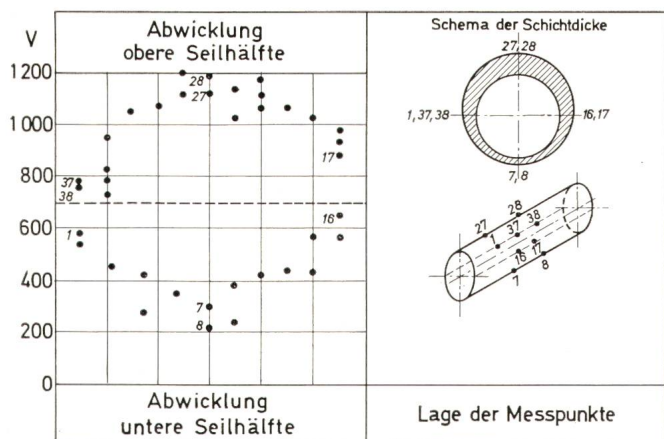
Fig. 9 Ergebnis einer Messreihe zur Ermittlung der Durchschlagspannung an Seil-Prüflingen

ratsam erscheinen. Tatsächlich haben auch dann bei der Bestimmung der Durchschlagspannung der Fremdschichten – wie später besprochen – die oberen Messpunkte durchschnittlich doppelt so grosse Werte aufgewiesen wie die für die Unterseite dieser Versuchskörper.

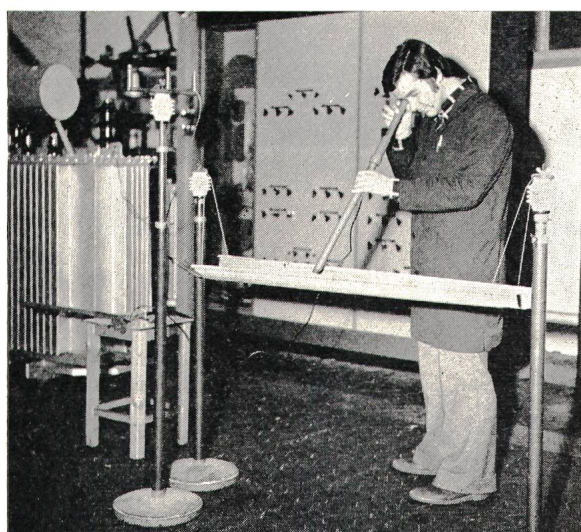
Fig. 10 Hänge-Dachrinne aus Metall

In grösserer Schlotdistanz als Regenschutz für hölzerne Anlegeleitern benutzt. Sie wies einen gleichmässigen, dünnen Belag aus Zementofenstaub auf, dessen Trocken-Durchschlagspannung bei 2850 V lag.

fügbare halbrunde (waagrecht verlegte) Hängedachrinne aus Metall (ähnlich Normblatt DIN 18.461) wies einen Fremdschichtbelag auf, welcher im trockenen Zustand bei 2850 V durchschlag, entsprechend einer Durchschlagfestigkeit von 3,2 kV/mm (Fig. 10). Wie Messungen an Prüflingen der verschiedensten Art mittels einer eigens hierfür hergestellten Kontaktwaage für definierte Flächendrücke (Fig. 11) ergeben haben, besteht bei diesen Zementverkrustungen – ganz im Gegensatz zu anderen Fremdschichten [3] – praktisch keine Abhängigkeit der Durchschlagfestigkeit vom Kontaktdruck; damit wird indirekt die Praxis bestätigt, wonach selbst durch den Spitzenkontakt des Niederspannungssuchers (Fig. 12) derartige Zementofenstaubschichten auf den Leiterbauteilen weder ganz noch isolationsmindernd durchstossen werden. Tastet man (mittels der Spannungsprüfer-Abtastelektrode) eine reichlich starke Schicht auf Versuchs-Seilstücken ab, so kam (im trockenen Zustand) nicht einmal der Ansprechstrom für den Glimmlampentester (20  $\mu$ A) für den Fall einer Anlagenspannung von 10 kV auf.

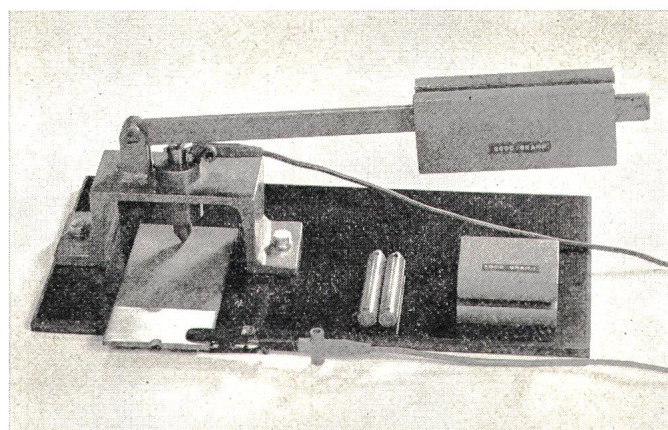
Fig. 11 Prüfvorrichtung für die Ermittlung der Abhängigkeit der Trocken-Durchschlagspannung anzementierter, metallischer Leitungsbauteile vom Kontaktdruck

Die in Eigenregie hergestellte Kontaktwaage, bei der in einer Isolierbuchse nacheinander drei verschiedene Zapfen für definierte Flächenanpressdrücke eingesetzt und bei der zwei verschiedene Laufgewichte aufgeschoben werden können, ergab eine praktisch nicht zusammendrückbare Zementofenstaub-Fremdschicht.

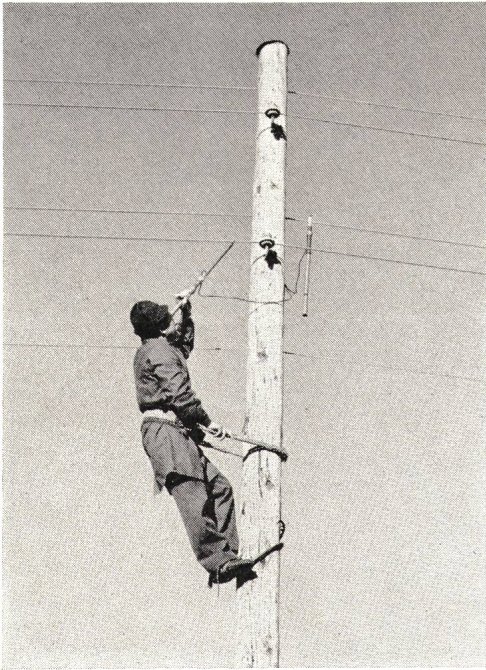
**Fig. 12 Durchführung der Prüfung auf Spannungsfreiheit in Mast- oder Dachständer-Ortsnetzen (380/220 V) durch den Ortsmonteur**

Zementofenstaubschichten auf den Leiterseilen sind im trockenen Zustand (mit 3,4 kV/mm) dermassen isolierend, dass Fehlanzeigen bei den Spannungssuchern (der verschiedensten Systeme) sogar die Regel bilden.
