Über die Ursachen von Frühhausfällen bei hölzernen Leitungsmasten

Von O. Wälchli

Les causes de la pourriture prématuée des poteaux en bois pour lignes électriques

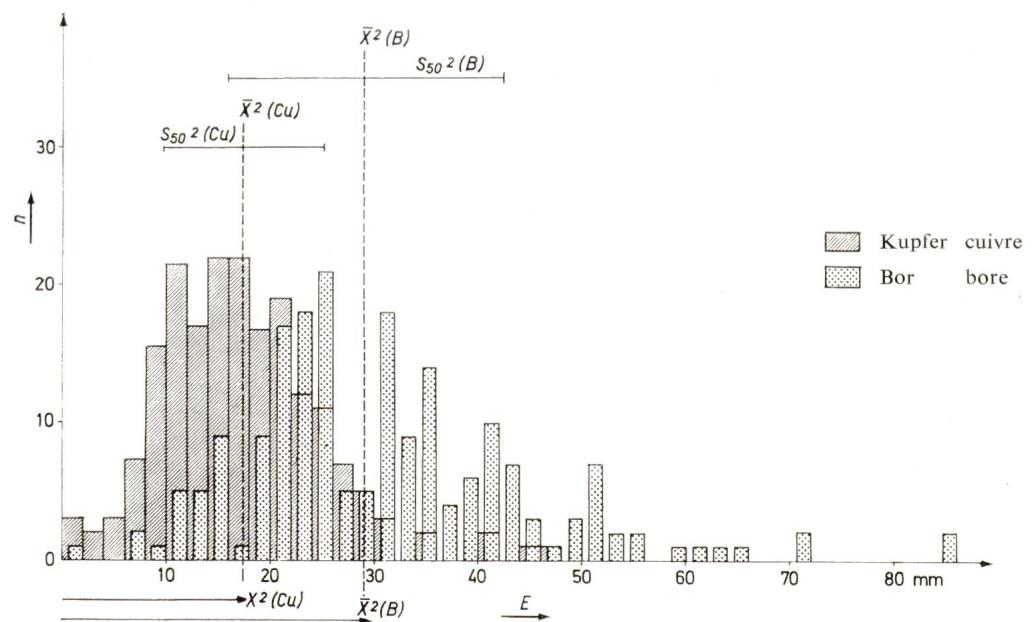
Fig. 2
Verteilung der Eindringtiefen des Kupfer- und Borsalzes bei 192 Masten, die im Wechseldruckverfahren mit CKB-Salz imprägniert wurden.

N Anzahl Masten
E Eindringtiefe in mm

Répartition des profondeurs de pénétration des sels de cuivre et de bore sur 192 poteaux imprégnés au sel CKB par pressions alternées.

N nombre de poteaux
E profondeurs de pénétration en mm

Im Jahre 1973 wurden zur Ermittlung der Imprägnierqualität bei drei Imprägnierwerken von je etwa 200 mit CKB-Salz imprägnierten Leitungsmasten je eine Bohrprobe entnommen. Bei einem Werk wurde nach dem Trogsaugverfahren und bei zwei Werken nach dem Wechseldruckverfahren gearbeitet. Die Untersuchung umfasste hauptsächlich Fichten und nur wenig Weisstannen von 11, 12 und 13 m Länge. Alle Bohrproben wurden in der Stangenmitte entnommen. Mit Hilfe spezifischer Farbreaktionen wurde die Eindringtiefe von Kupfer- und Borsalzen bestimmt und in Millimetern angegeben. Die Resultate wurden für jedes Werk getrennt statistisch ausgewertet und in Säulendiagrammen dargestellt [1] (Fig. 1 und 2).

Zur Frage der Ursache der schon erwähnten Frühhausfälle geben die für alle drei Werke ähnlichen Säulendiagramme über die Verteilung der Eindringtiefen mehr Anhaltspunkte. In den Fig. 1 und 2 sind die Verteilungsdiagramme der Eindringwerte für das im Werk 1 angewendete Trogsaugverfahren und für das im Werk 2 angewendete Wechseldruckverfahren dargestellt. Die Verteilungen der Kupfer- und Borewerte sind bei beiden Werken ähnlich. Der Bereich der Eindringwerte für Kupfer liegt zwischen 0 und etwa 50 mm,

Quant aux causes de pourritures prématuées précédemment évoquées, les diagrammes en colonnes, semblables pour les trois entreprises, donnent plus d'indications sur la répartition des pénétrations. Les fig. 1 et 2 représentent respectivement les diagrammes de répartition des valeurs de pénétration pour le procédé par aspiration en bassin appliqué dans l'entreprise 1 et celles obtenues dans l'usine 2 par le procédé de vide et pression alternées. Les répartitions des valeurs relatives au cuivre et au bore sont pour les deux entreprises semblables. La gamme des valeurs de pénétration pour le cuivre s'étend de 0 à environ 50 mm et pour le bore de 0 à un peu plus de 80 mm. Mais il est surprenant de constater que

derjenige für Bor von 0 bis etwas über 80 mm. Auffallend ist aber, dass in beiden Fällen ein grosser Anteil von Masten weniger als 10 mm Kupfersalzeindringung aufweist. Beim Werk 1 sind es 42 Masten von 204 (= 20,6 %) und beim Werk 2 30 Masten von 192 (= 15,6 %). 5 (= 2,5 %) bzw. 3 Masten (= 1,6 %) weisen sogar Eindringtiefen von nur 0 bis 2 mm auf. Es ist klar, dass Masten mit diesen geringen Eindringtiefen von 2 mm und weniger gegen Pilzschäden nicht geschützt sein können. Auch die Leitungsstangen mit Eindringtiefen bis zu 10 mm müssen als anfällig gegen Pilzbefall beurteilt werden, weil der Infektionsweg bei den nachträglich entstehenden Schwindrissen bis zum nicht geschützten Holz nur kurz und die Wahrscheinlichkeit für das Eintreten einer Pilzinfektion deshalb gross ist. Die Fig. 1 und 2 zeigen ferner, dass bei mehr als der Hälfte der geprüften Masten, nämlich bei 59,3 % bei Werk 1 und bei 67,2 % bei Werk 2, Eindringtiefen des Kupfersalzes von weniger als 20 mm festgestellt wurden. Dies ist deshalb von Interesse, weil zum Beispiel von den deutschen Stangenverbrauchern (VDEW und Bundespost) in der Einbauzone eine minimale Eindringtiefe von 20 mm angestrebt wird.

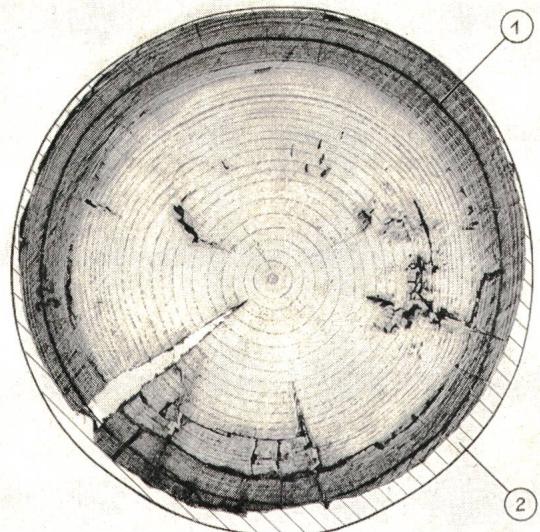
Mastquerschnitt mit Vermorschungsschäden im schutzmittelfreien Kern, die durch Infektionen über Schwindrisse verursacht wurden.

Die dunkle Zone zeigt positive Kupferreaktion an. Man beachte die einseitig starken Schälverluste:

- 1 äusserster vollständiger Jahrring
- 2 minimal abgeschälte Holzmenge

Coupe d'un poteau avec pourriture du coeur non protégé causée par infection pénétrant par les fentes de retrait.

La zone sombre indique une réaction positive du cuivre. Observez sur un côté les fortes pertes par écorçage:

- 1 cerne extérieur intact
- 2 quantité minimale de bois enlevée

Schäden oft durch Pilze aus der Gruppe der *Lenzites*-Arten verursacht worden sind, also durch Pilze, welche vor allem im Freien über Boden verbautes Holz befallen. Die in den Fig. 3 und 4 gezeigten Schäden sind auf *Lenzites*-Befall zurückzuführen. Es wurden aber auch andere Pilzarten festgestellt.

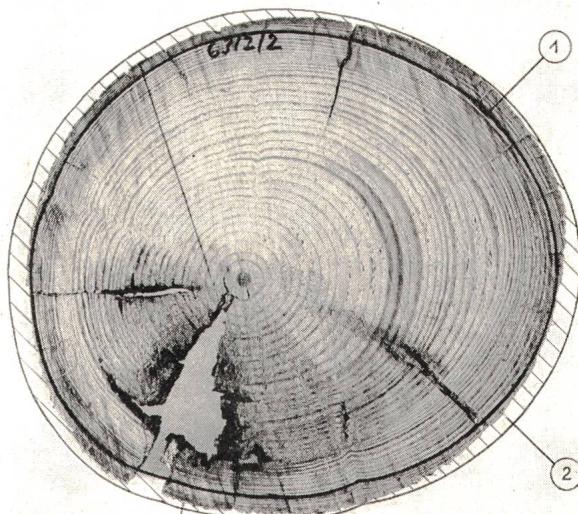
Fig. 4

Mastquerschnitt mit starker *Lenzites*-Fäule an Schwindriss. Partiell starke Schälverluste vorhanden:

- 1 äusserster vollständiger Jahrring
- 2 minimal abgeschälte Holzmenge

Coupe de poteau avec forte pourriture par *Lenzites* à la fissure de retrait. Fortes pertes localisées par écorçage.

- 1 cerne extérieur intact
- 2 quantité minimale de bois enlevée

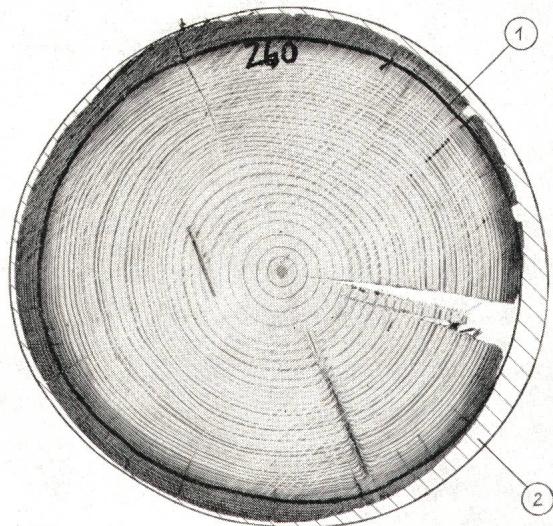
Fig. 5

Mastquerschnitt ohne Vermorschungsschaden, aber mit partiell starken Schälverlusten:

1 äusserster vollständiger Jahrring
2 minimal abgeschälte Holzmenge

Coupe de poteau sans pourriture, mais avec fortes pertes localisées par écorçage:

1 cerne extérieur intact
2 quantité minimale de bois enlevée

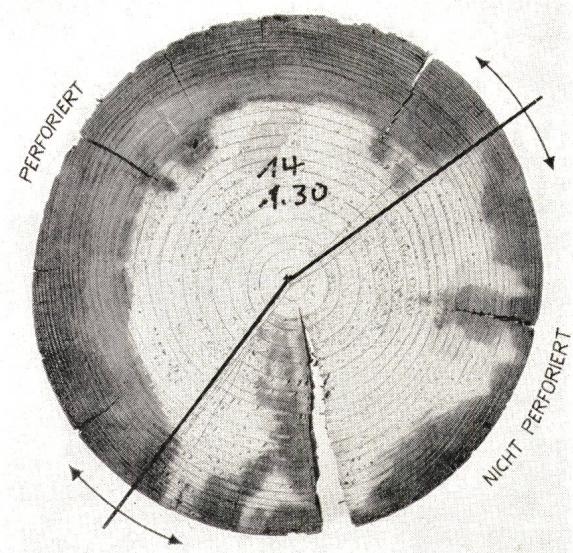
Fig. 6

Abschnitt aus der auf etwa halbem Umfang perforierten Zone eines Mastes.

Der perforierte Bereich weist im Gegensatz zum nicht perforierten, gleichmässig gute Eindringtiefe des Schutzsalzes auf.

Echantillon prélevé sur la zone d'un poteau perforé sur son demi-pourtour.

La zone perforée montre contrairement à l'autre une bonne profondeur régulière du sel d'imprégnation.

Un procédé qui devrait y tendre, mais qui demande encore examen plus approfondi est le procédé par perforation qui consiste, avant l'imprégnation à percer la zone d'implantation des poteaux selon un plan déterminé par des perforations de 3 mm de diamètre et 30 à 40 mm de profondeur. Sur les poteaux ainsi mécaniquement prétraités, les zones perforées absorbent sensiblement plus de sels protecteurs que le reste; il en résulte de plus une profondeur de pénétration plus régulière qui correspond à peu près à la profondeur des perforations (fig. 6). Comme les fissures de retrait ouvertes dans les poteaux d'épicéa traités à l'état de sève fraîche (fig. 3) constituent un risque d'infection, il faut encore examiner si l'imprégnation à l'état de sève fraîche ne devrait pas être remplacée éventuellement par une imprégnation sur bois sec. Sur des bois secs, les fissures déjà existantes sont également imprégnées à l'immersion et ainsi protégées contre la contamination due aux champignons (fig. 7). En modifiant convenablement les programmes de l'imprégnation par vide et pression alternés des bois secs, il se pourrait que l'on puisse encore améliorer l'imprégnation fondamentale.

3 mm weite und 30 bis 40 mm tiefe Bohrungen perforiert werden. Bei den auf diese Weise mechanisch vorbehandelten Masten nehmen die perforierten Zonen wesentlich mehr Schutzsalz auf als die nicht behandelten Partien, zudem ergibt sich im allgemeinen eine regelmässige Eindringtiefe, die etwa der Perforationstiefe entspricht (Fig. 6). Da die offenen, nicht imprägnierten Schwindrisse der in saftfrischem Zustand getränkten Fichtenmaste (Fig. 3) eine Infektionsgefahr darstellen, muss auch überprüft werden, ob die Saftfrischimprägnierung eventuell durch eine Trockenholzimprägnierung ersetzt werden könnte. Bei trockenen Masten schon vorhandene Schwindrisse werden bei der Tränkung ebenfalls imprägniert und dadurch gegen Pilzinfektionen geschützt (Fig. 7). Durch geeignete Modifikation der bisher verwendeten Programme für die Vakuum-Druck-Imprägnierung für trockenes Holz könnte möglicherweise eine weitere Verbesserung der Grundimprägnierung erreicht werden.

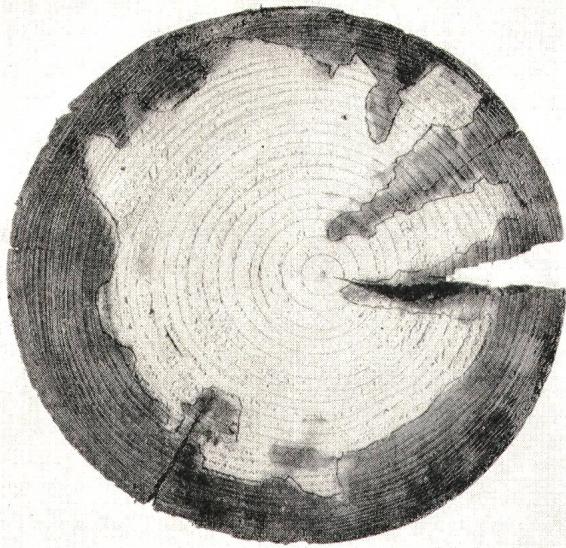
Fig. 7

Querschnitt eines im trockenen Zustand im Vakuum-Druckverfahren getränkten Mastes mit imprägnierten Schwindrissen. Die dunkle Zone ist vom Schutzmittel durchtränkt.

Coupe d'un poteau imprégné à l'état sec par procédé de vide et pression alternés et dont les fentes de retrait sont aussi imprégnées.

La zone sombre est abreuvée d'agent protecteur.
