# Unfälle an elektrischen Starkstromanlagen in der Schweiz in den Jahren 1972 bis 1976

Von O. Büchler

Nach einem längeren Unterbruch setzt das Eidg. Starkstrominspektorat die regelmässig erschienenen Mitteilungen über Unfälle an elektrischen Starkstromanlagen fort. In diesem Bericht sind die Unfälle der Jahre 1972 bis 1976 in Tabellen zusammengestellt und mit den Ergebnissen früherer Jahre verglichen. Anschliessend werden bemerkenswerte Ereignisse beschrieben, deren Ursachen erläutert und Massnahmen erwähnt, um ähnliche Unfälle zu verhüten<sup>1)</sup>.

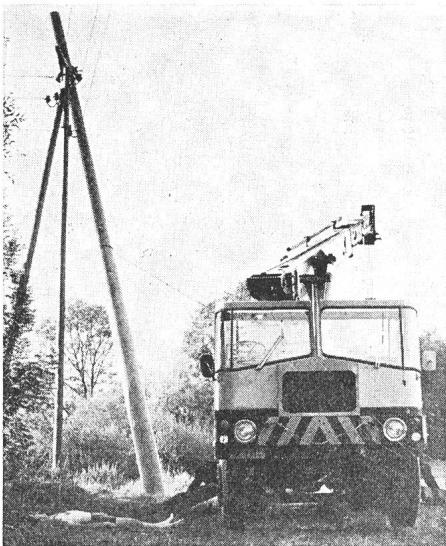
**2.2.1** Im Abstand von 2,5 m von einer bestehenden Leitung musste ein Betonmast in das vorbereitete Fundament (Betonrohr) gestellt werden. Der Mast wurde schräg in das Fundamentrohr eingeführt und langsam aufgestellt. Darin stehend, kippte er jedoch gegen die Leitung und berührte einen Phasenleiter. Der auftretende Erdschlussstrom von ca. 30 A floss über den Mast, das Stahltragseil und den Kran zur Erde ab. Dadurch wurde das Seil erhitzt und zerriss unter der Last. Ob der knisternden Funkenüberschläge erschrak der Kranführer offenbar und stieg vom Fahrzeug ab. Kaum berührte er mit den linken Fuss den Boden, wurde er vom Strom durchflossen und sank leblos zusammen (Fig. 3). Die Untersuchung ergab, dass das Ankerseil des Mastes gegenüber der Freileitung eine zu grosse Länge aufgewiesen hatte. Außerdem hatte der Kranführer keine Anweisung erhalten, auf dem Fahrzeug zu bleiben, wenn der Kran unter Spannung geraten sollte.

Fig. 3 Aufstellen eines Betonmastes mit Hilfe eines Kranfahrzeuges. Wegen ungenügender Verankerung geriet der Mast in die Freileitung. Beim Absteigen vom Fahrzeug wurde der Kranfahrer getötet

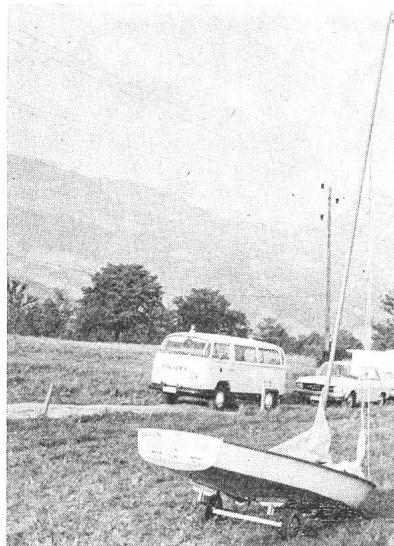
Fig. 4 Dieses Segelboot wurde auf dem Rollschlitten über Land gezogen und geriet mit dem Mast in eine Freileitung

2.2.3 Eine neue Gefahr stellen Segelboote dar, die an ungeeigneter Stelle wassern bzw. landen und mit hochgestelltem Mast über Land gezogen werden (Fig. 4). Zwei derartige Fälle wurden festgestellt, wobei vier Personen verletzt wurden. Elektrizitätswerke, die an Seeufern Freileitungen unterhalten, tun gut daran, mit den Inhabern von Campingplätzen frühzeitig in Verhandlung zu treten, um geeignete Wasserungsstellen für Segelboote festzulegen. Zuführungsweges sollen nicht von Freileitungen überspannt sein, anderseits sollen nicht geeignete Landestellen durch Zäune abgesperrt werden.

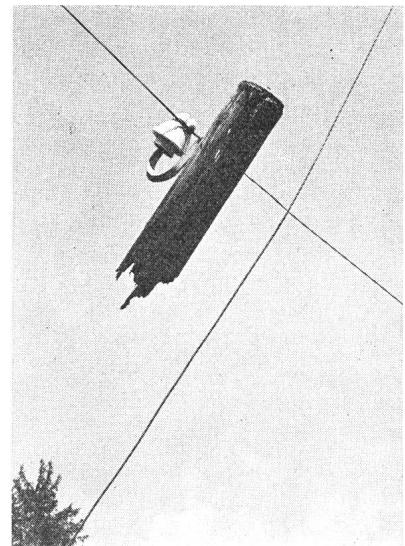
Fig. 5 Ein abgebrannter Stangenzopf glitt mitsamt dem Freileitungsdräht auf das Ankerseil

Die Feuererscheinungen waren einer Störung zuzuschreiben: Der Befestigungsbund am Isolator des unteren Leiters hatte sich gelöst, so dass der Leiter in den Traganker fiel. Der Stromfluss, offenbar durch den Gewitterregen begünstigt, brannte dann die Stange durch. Darauf fiel der obere Leiter mitsamt Isolator und Stangenzopf ab, glitt auf den geerdeten Teil der provisorischen Stangenverankerung und setzte diese unter Spannung (Fig. 5).

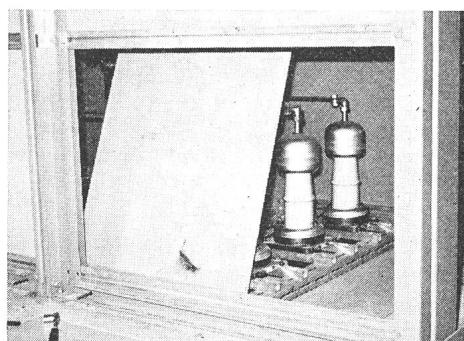
2.3.1 In einer Schaltstation sollte die bestehende Anlage durch eine zusätzliche Zelle aus Normelementen erweitert werden. Es war vorgesehen, die Arbeit am Sonntag bei ausgeschalteter Anlage auszuführen. Dennoch glaubte der Monteur, gewisse vorbereitende Arbeiten bereits am Freitag durchzuführen zu können und versuchte eine Reihe von Schraubbolzen, die zur Befestigung des zusätzlichen Zellenrahmens dienen mussten, zu lösen. Um die Schraubenmutter im Innern der Zelle zugänglich zu machen, wurde die Schutzwand (Picalplatte) aus dem Rahmen gehoben und schräg an den unter einer Spannung von 10 kV stehenden Kabelendverschluss angelehnt. Kurz darauf wurde der Monteur elektrisiert, als er diese Wand am unteren Teil mit der Hand berührte (Fig. 6). Er starb infolge Herzversagens.

Fig. 6 Asbestzementplatten eignen sich nicht als elektrisch isolierende Trennelemente

Leider ist die irrite Ansicht noch weit verbreitet, dass Eternit- und Picalplatten elektrisch isolierende Eigenschaften aufweisen. Diese Platten werden aus einer Mischung von Asbest und Zement hergestellt. Asbest weist nichtbrennbare und wärmeisolierende Eigenschaften auf, der zugefügte Zement verleiht den Platten eine grössere mechanische Festigkeit. Reine Asbestplatten nützen als wärmedämmende und feuerfeste Unterlage, Asbestzementplatten in weicher Form (Pical) als feuerfeste Trennwände und Asbestzementplatten in harter Form (Eternit) als tragfähige Montageplatten für elektrische Geräte (Niederspannungs-Schaltafeln). Alle Formen von Asbestelementen und ihre Mischungen mit Zement sind jedoch elektrisch ungenügend isolierend. Kommen sie mit nackten, unter Spannung stehenden Teilen in Berührung, wird Spannung verschleppt, und es treten Ableitströme auf.

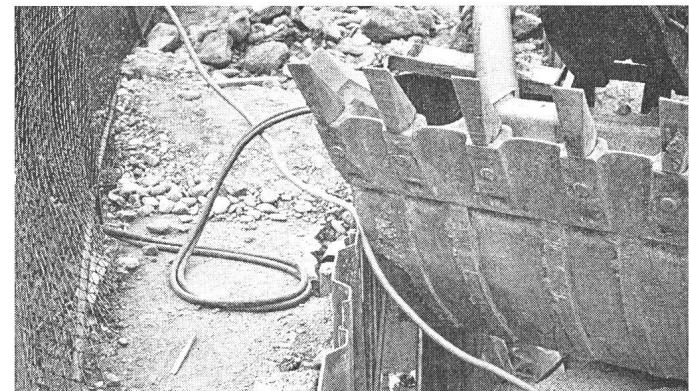
Fig. 9 Zuleitung einer Tauchpumpe, zwischen Spundwand und Baggertschaufel eingeklemmt und gequetscht

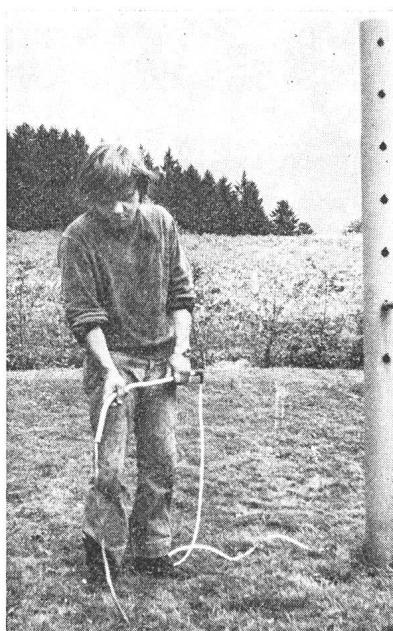
Fig. 10  
Eine sehr gefährliche  
Ausrüstung, um Würmer  
zu fangen
