Unfälle an elektrischen Starkstromanlagen in der Schweiz in den Jahren 1977 bis 1981

O. Büchler

In diesem Bericht sind die Unfälle der Jahre 1977 bis 1981 zusammengefasst und werden mit den Ergebnissen früherer Jahre verglichen. Es werden ferner bemerkenswerte Unfälle beschrieben, deren Ursachen erläutert und Massnahmen erwähnt, um ähnliche Ereignisse zu verhüten.

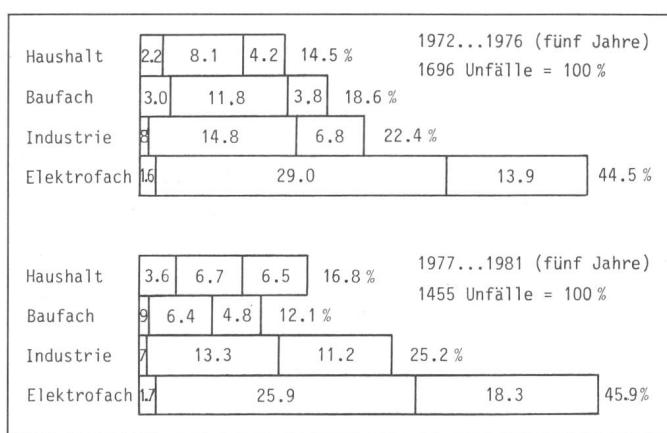
Fig. 1
Prozentuale Verteilung
der Unfälle mit ihren
Folgen

1.6 Die graphische Darstellung in Figur 1 zeigt die prozentuale Verteilung der Unfälle mit ihren Folgen auf die verschiedenen Personengruppen gemäss Tabelle IV, im Vergleich der Berichtsperioden 1972 bis 1976 und 1977 bis 1981. Auffällig ist der starke Rückgang der Unfälle im Baufach, ebenso deutlich die Zunahme der Todesfälle im Haushaltbereich.

Jeweils von links nach
rechts: Tod, Verletzung,
Bagatelle, gesamthaft

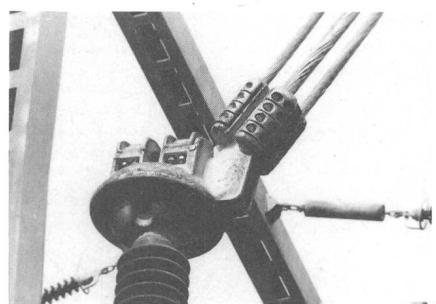
Fig. 2 Ansetzstelle für die mobile Erdungsstange

Der Chef der Anlage begab sich mit einem Gehilfen an die Nahtstelle zwischen der alten und der neuen Anlage. Bei der freigeschalteten Sammelschiene «Süd» wurden die den Arbeitsstellen nächstliegenden Längstrenner durch Fernsteuerung vom Kommandoraum aus geöffnet und an Ort und Stelle visuell kontrolliert. Hernach wurde der Gehilfe beauftragt, Erdungsgarnituren an den vorgesehenen

In der Zwischenzeit kam der Chef der Montagegruppe herbei, die die neue Anlage erstellt hatte und die Verbindungsrohre einsetzen sollte. Die beiden Chefs der Anlage und der Montagegruppe kamen überein, die Erdung der Arbeitsstellen selbst vorzunehmen. Sie setzten zuerst eine Erdungseinrichtung am Stützer R(Süd) der bestehenden Anlage an und versuchten hernach am benachbarten Stützer S(Nord) das gleiche zu tun. Da die Sammelschiene «Nord» in Betrieb stand, trat ein heftiger Erd- und Kurzschluss mit gewaltigem Knall und riesigem Flammbojen auf. Das Erdungsseil wurde zerissen und teilweise verdampft (Fig. 2 und 3), und durch die Hitze des Flammbojen gerieten die Kleider des Chefs der Montagegruppe in Brand. Beide Beteiligten erlitten schwere Verbrennungen, denen der eine nach einigen Tagen erlag.

Die Erfahrung lehrt immer wieder, dass Vorgesetzte sich nicht an Arbeiten ihrer Untergebenen beteiligen, sondern strikte deren Aufgabe überwachen und kontrollieren sollten. Außerdem wurde in diesem Fall eine wichtige Arbeitsvorbereitung, nämlich die Arbeitsstellen zu kennzeichnen, flüchtig übergangen.

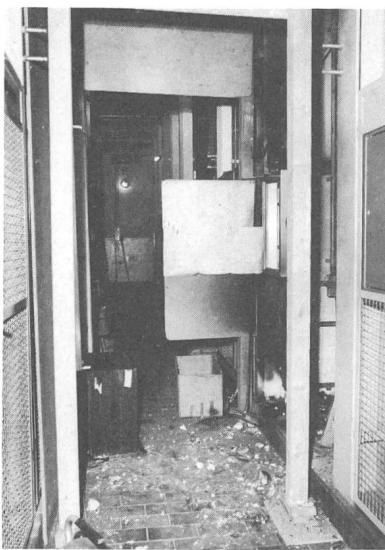
Fig. 4 Scherben und Russ kennzeichnen die zerstörte Zelle

Der Maler erstellte in der Höhe von 2,4 m ein Podest, um von dort aus die Zellenwände abzulaugen. Während der zugeteilte leitende Monteur nach dem Wassereimer griff, um ihn dem Maler zu übergeben, entstand ein Kurzschluss (Fig. 4), wonach der Maler mit brennenden Kleidern abstürzte.

Offenbar hatte der Maler versucht, die Messerkontakte des Deckentrenners zur Hilfssammelschiene zu schliessen, die ihm die Bewegungsfreiheit einschränkte. Diese Sammelschiene stand unerwartet unter Spannung,

weil sie 10 Tage zuvor während einer Betriebsstörung benutzt worden war. Vermutlich wurde damals der ursprüngliche Schaltzustand nicht wieder herbeigeführt. Der leitende Monteur hatte zwar die Zelle vor Arbeitsbeginn kontrolliert. Er überzeugte sich, dass die Leitungen in der Zelle kurzgeschlossen und geerdet waren. Außerdem stellte er fest, dass die Schutzverkleidung aus Spanplatten an der Sammelschiene anstanden, und nahm irrtümlich an, dass keine Spannung an der Schiene vorhanden sein könne. Die Kontrolle mit dem Phasenprüfer unterliess er.

Aus dem Vorfall ist die Lehre zu ziehen, dass nach längerem Arbeitsunterbruch alle einzelnen Teile im Arbeitsbereich auf Spannungsfreiheit zu prüfen sind. Trockenes Holz kann auch einer Hochspannung lange Zeit widerstehen.

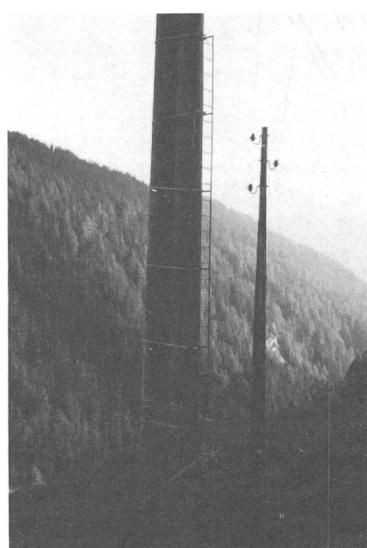
Fig. 5 Umgehungsleitung 1 m vom Mast entfernt

Der Monteurgruppe des Überlandwerkes oblag nun die Aufgabe, an einem Betontragmast die durchgehenden Leitungen aufzutrennen und dort gleichzeitig den 11-kV-Strang mit der Umgehungsleitung zur Trafostation zu verbinden. Diese Monteurgruppe begann am Betonmast die aus 2 m langen Einzelteilen bestehende Aufstiegsleiter zu befestigen (Fig. 5). Die Teilstücke wurden vom Monteur nicht wie üblich an einem Seil hochgezogen, sondern über die Schulter gehängt hinaufgetragen. Auf diese Weise geriet das vorstehende Teilstück mit der unter Spannung stehenden Umgehungsleitung in Kontakt, deren erste Tragstange in einer Entfernung von nur 1 m neben dem Betonmast stand. Der Monteur wurde vom Strom getroffen und stürzte leblos ab.

Die Umgehungsleitung war als «fixfertig» erstellt gemeldet worden. Unter diesem Ausdruck konnte aber der Chef der Monteurgruppe keineswegs verstehen, dass die Leitung unter Spannung gesetzt sei. Das Missverständnis führte schliesslich zum Verhängnis, da keine zusätzlichen Schutzmassnahmen getroffen worden waren.

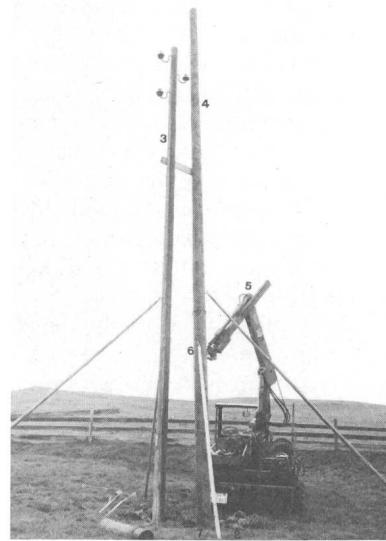
Fig. 6 Stangenwechsel: Frisch imprägnierte Holzstangen sind leitfähig

2.2.3 Zwei Elektromontoure hatten Holzstangen einer 10-kV-Leitung zu ersetzen. Hierzu benützten sie einen Transportwagen mit aufgebautem Hydraulikkran. Die Arbeit wurde während des Betriebes der Leitung durchgeführt, indem die alte Stange abgesägt und schräg gestellt, hernach die neue Stange in das ausgehobene Loch eingepflanzt wurde. Die neue Stange hing am Kranausleger und war mit Stichel aus Holz bzw. Aluminium gesichert (Fig. 6). Zur Fluchtlinienkorrektur fassten die beiden Montoure den

Aluminiumstichel und drückten die Stange in die richtige Lage. Unerwartet schwenkte der Stangenzopf gegen die Hochspannungsleitung und berührte kurzzeitig einen Leiter. Gleichzeitig verspürten beide Monteure eine starke Elektrisierung und wurden 4 m hangabwärts geworfen. Der eine Monteur konnte sich wieder erheben, für seinen Kollegen nützte auch keine ärztliche Hilfe.

Wie oft muss wiederholt werden, dass neu imprägnierte Holzstangen genügend leitfähig sind, um gefährliche Elektrisierung hervorzurufen, wenn der Stangenzopf mit der unter Spannung stehenden Leitung in Kontakt gerät? Das Beispiel zeigt auch, dass Metallstichel nicht als bestgeeignete Stellgeräte gelten dürfen. Gefährliche Berührungsspannungen können auch über den Kran zu den Bedienungsorten verschleppt werden. In jedem Fall ist der Stangenzopf mit isolierenden Gummimatten zu umkleiden, wenn der Stangenwechsel im Betriebszustand der Leitung durchgeführt wird.

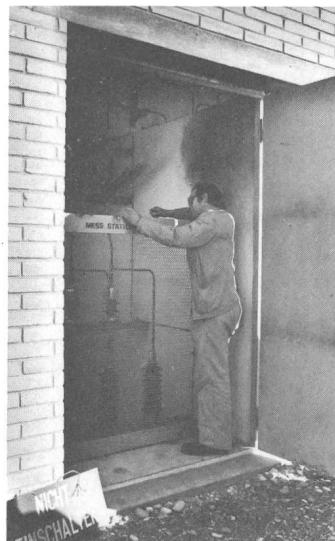
Fig. 7 Monteur greift über das Sperrgitter hinweg in die Hochspannungsanlage

In dieser kurzen Zeitspanne begab sich der Monteur zur 2 m entfernten Eingangstrenner-Zelle und versuchte mit dem eigenen Taschen-Phasenprüfer, der für eine Spannung von höchstens 500 V geeignet ist, am offenen Trennmesser Spannungsfreiheit festzustellen (Figuren 7 und 8). Es entstand ein Überschlag mit gewaltigem Knall und Flammbojen. Der Monteur wurde getötet.

Offenbar hatte er in gedankenlosem Übereifer mit einem ungeeigneten Instrument über die Abschrankung hinweg in die 16-kV-Anlage gegriffen.

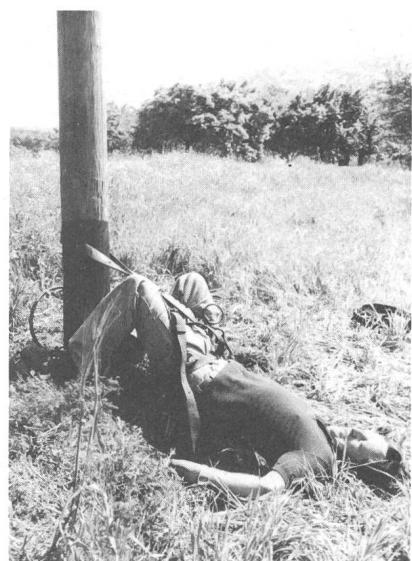
Fig. 9 Sturz vom Mast nach Elektrisierung

Der junge Monteur und sein Kollege begaben sich an den Arbeitsort und legten die Werkzeuge bereit. Auf die Bemerkung des älteren Monteurs «wir bereiten uns jetzt vor» ging jeder zu einer Tragstange eine Spannweite entfernt. Sie verloren dabei die Sichtverbindung untereinander, weil zwischen den beiden Stangen ein grosser Baum stand. Beide bestiegen die Holzstangen, wobei der ältere Monteur etwa 1 m unterhalb der Leitung die Meldung des Gruppenchefs abwartete. Der junge Monteur stieg weiter auf, löste zwei Drähte auf der einen Seite und legte sie in die Isolatorenträger. Beim Standortwechsel auf die andere Seite geriet er mit der Leitung in Kontakt, elektrisierte sich und glitt angegurtet laut schreiend die Stange ab. Ärztliche Bemühungen um den Verunfallten blieben erfolglos (Fig. 9).

Man kann nur vermuten, dass der junge Monteur jene Bemerkung seines Kollegen «Wir bereiten uns jetzt vor» missverstanden hat.

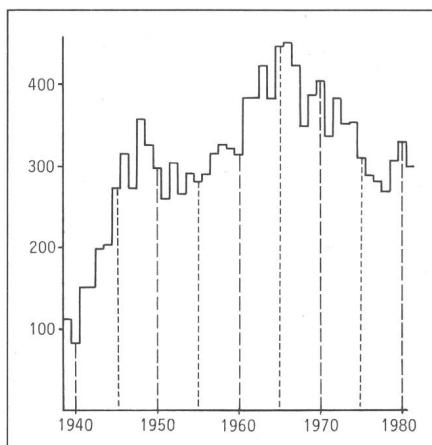
Fig. 11 Jährliche Entwicklung der Elektrounfälle 1939-1981

Diagramm der Figur 11 zeigt die langjährige Entwicklung der Unfallzahlen in der Schweiz. Bis zum Jahr 1940 wurden über eine lange Periode von 15 Jahren im Mittel je rund 100 Unfälle registriert. In der Folge stiegen die Zahlen ausserordentlich stark an, innerhalb von 8 Jahren bis 1948 auf 359. In der anschliessenden Beruhigungsphase bis 1956 fiel die Anzahl Unfälle auf etwa 290 zurück, um dann nach erneuter rascher Entwicklung nach 10 Jahren (1966) die bisher höchste Zahl von 453 zu erreichen. Die folgenden

Die erste Zunahme der Elektrounfälle (1941...1946) fällt in die Zeit der wirtschaftlichen Mangellage während und nach dem Zweiten Weltkrieg, als die vorhandenen elektrischen Einrichtungen nicht ohne weiteres ersetzt werden konnten und Defekte mit sehr behelfsmässigen Mitteln behoben werden mussten. Der zweite starke Anstieg der Unfallzahlen (1956...1966) fällt in die Zeit der wirtschaftlichen Hochkonjunktur, der nachfolgende Rückfall (1967...1978) in die Zeit der Wirtschaftsrezession.
