Zeitschrift:	Bulletin des Schweizerischen Elektrotechnischen Vereins, des Verbandes Schweizerischer Elektrizitätsunternehmen = Bulletin de l'Association suisse des électriciens, de l'Association des entreprises électriques suisses
Herausgeber:	Schweizerischer Elektrotechnischer Verein ; Verband Schweizerischer Elektrizitätsunternehmen
Band:	76 (1985)
Heft:	6
Artikel:	Die Wirkung elektrischen Stromes auf lebende Gewebe
Autor:	Perren, S. M. / Rahn, B. A.
DOI:	https://doi.org/10.5169/seals-904581

Die Wirkung elektrischen Stromes auf lebende Gewebe

S. M. Perren und B. A. Rahn

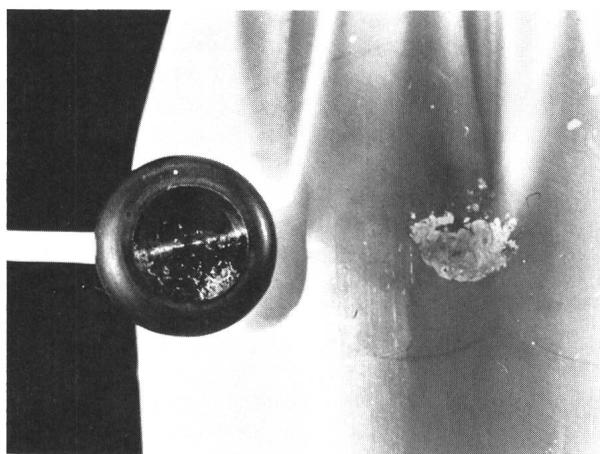
Fig. 1
Strommarke am mit Ringerlösung gefüllten Dialyseschläuch

Die Elektrodenoberfläche weist an den gleichen Stellen Verfärbungen auf, wo auch auf dem Schlauch die Oberfläche verändert wurde.

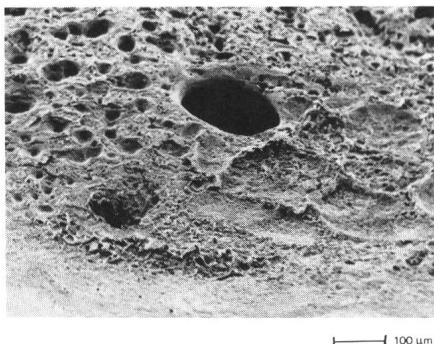
Fig. 2 Strommarken am Dialyseschläuch im Rasterelektronenmikroskop

Die Oberfläche weist blasig strukturierte Defekte, halbkugelförmige Krater und Löcher auf. Beim glattwandigen kreisrunden Defekt in der Wandung des Schlauchs dürfte es sich um den Ort eines Durchschlags handeln.

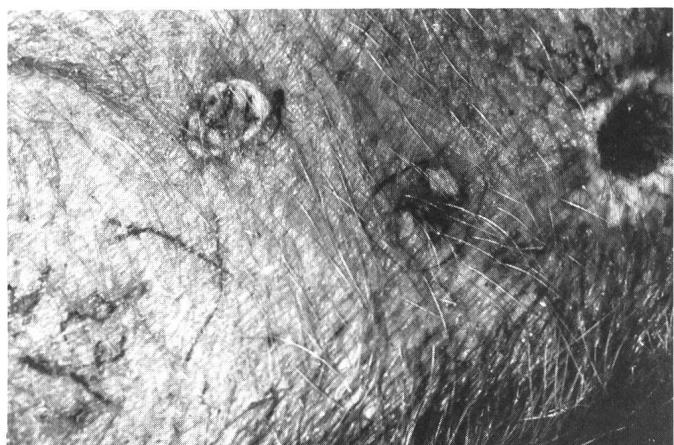
Fig. 3
Disulfinblau-Vitalfärbung

Die normal durchbluteten Areale färben sich nach intravenöser Injektion blau, in der Schwarzweissdarstellung dunkel an. Durchblutungsgestörte Bezirke bleiben dabei ausgespart. Rechts im Bild ein starkes Trauma mit zentral verbrannter Haut. Ein weiter zirkulationsgestörter Hof umgibt diese Stelle. Links lässt sich eine ringförmige Störung im Bereich des Elektrodenrandes erkennen, während in der Mitte nur kleinere Areale betroffen sind.

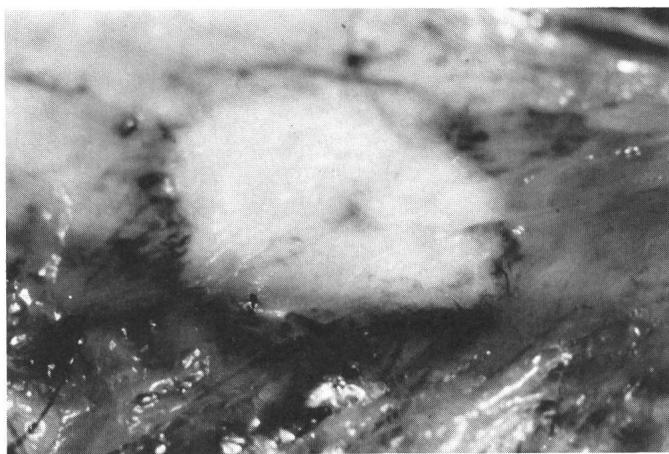
Fig. 4
Durchblutungsstörung
bis ins subkutane
Gebiet

Nach Exzision der Gewebeprobe zeigt sich auch auf der Innenseite der Haut ein farbfreier Bezirk. Im Randgebiet zeigt die Zirkulation eine auch histologisch nachweisbare Stauungszone, im Zentrum stellt sich eine kleine Blutung dar.

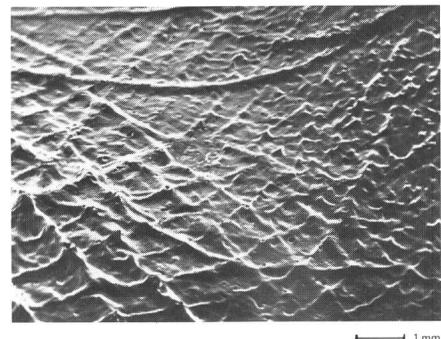
Fig. 7 Hautabdruck mit Strommarke eines Bagatellunfalls (Mensch)

In einem Bereich von etwa 1×1 mm zeigt die Hautoberfläche nur sehr diskrete Veränderungen.

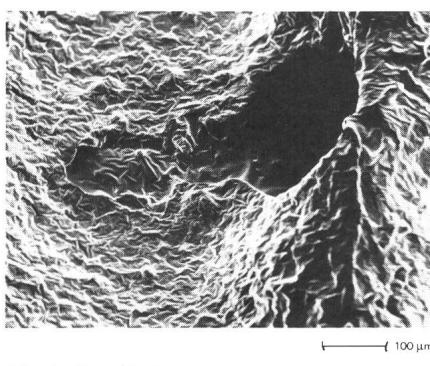
Fig. 6 Detail einer Aussparung in der Abdruckmasse

Die Blase liegt mit ihrem Hauptanteil im Abdruck einer Vertiefung und weist einen flachen Ausläufer auf den Abdruck der benachbarten Erhebung auf. Die Vertiefung im Abdruck dürfte von später eingetrocknetem Schweiß stammen, und die Spitze der vulkanartigen Erhebung kann als Abdruck des Ausführungsganges einer Schweißdrüse interpretiert werden.

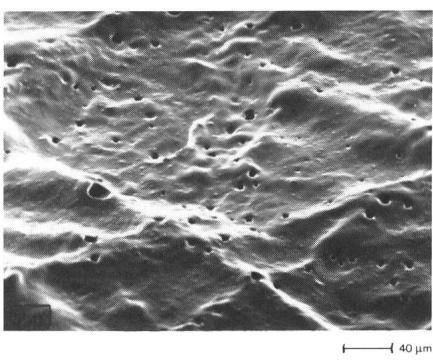
Fig. 8 Ausdehnung der Strommarke bei einem Bagatellstromdurchtritt

Selbst ein minimales Elektrotrauma verändert die Haut im Mündungsgebiet von mehreren Schweißdrüsen. Eine genaue Lokalisation der Durchtrittspforte scheint deshalb kaum möglich.

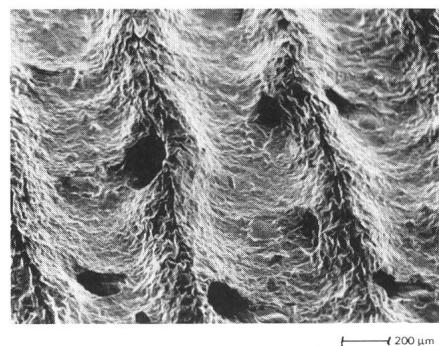
Fig. 5 Rillenmuster in einem Abdruck einer intakten menschlichen Fingerkuppe

Bei den Aussparungen in der Abdruckmasse könnte es sich um Abdrücke von Schweißtröpfchen handeln, die anschließend austrockneten.

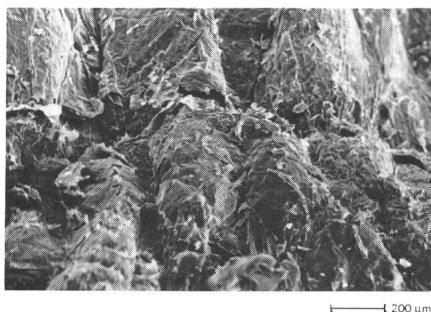
Fig. 9 Scharfer Übergang von intaktem zu verändertem Epithel am Elektrodenrand

Die Faltenstruktur wirkt weitgehend ausnivelliert, die Deckschicht ist offensichtlich abgerissen.

trode waren etwas stärker betroffen. Hier zeigte sich bereits eine Zerstörung der Oberfläche. Das Faltenmuster war verschwunden und ausnivelliert, die Deckschicht war aufgerissen (Fig. 9). Dies könnte eventuell durch Verkleben mit der Elektrode zustande gekommen sein, da auch auf den Elektroden organische Auflagerungen gefunden wurden.

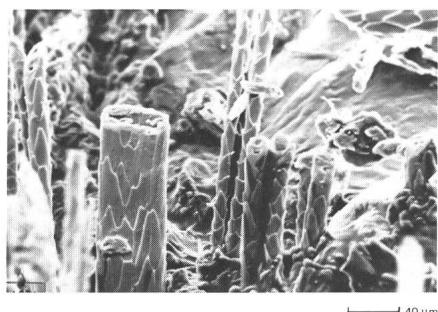
Fig. 11 Gute Strukterhaltung am Rand einer geschädigten Zone

Die Haarstoppeln lassen deutlich die Epithelschuppen erkennen. Im Hintergrund ist die Unterlage mit einer strukturarmen Schicht, eventuell eingetrocknetem Exsudat, bedeckt.

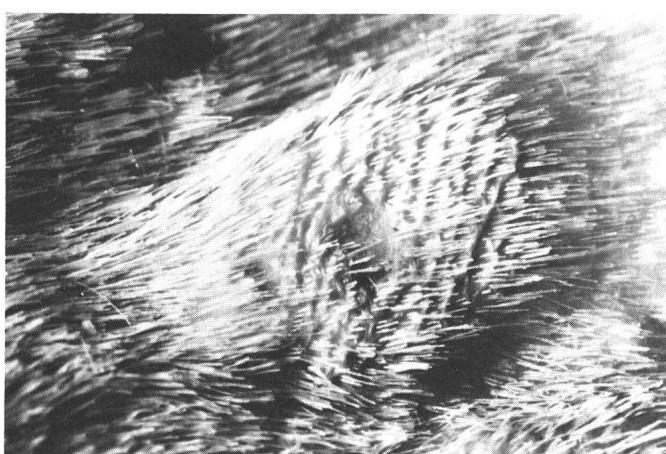
Fig. 10
Oberflächlicher
Epitheldefekt im
Zentrum einer
Strommarke

Trotz Rasieren ist die Hautoberfläche von Haarstoppeln bedeckt. Im Bereich der Strommarke wirkt das Haarkleid borstiger.

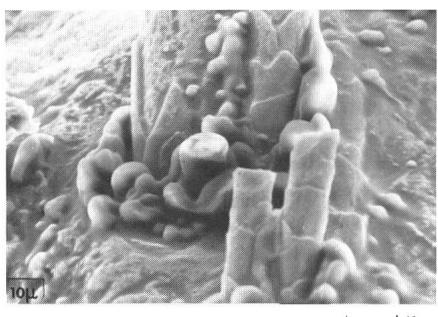
Fig. 12 Aufblähen von Epithelzellen

Sowohl auf der Hautoberfläche wie an den Haaren sind einzelne Epithelzellen popcornartig aufgebläht. Dieses Aussehen lässt an einen thermischen Effekt denken.

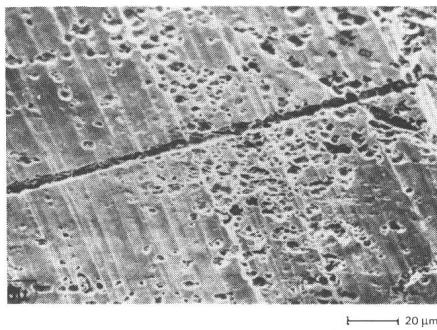
Fig. 13 Oberflächliche Erosionen einer galvanisch vergoldeten Stahlelektrode

Diese Vergrösserung lässt die durch den Drehvorgang entstandene zirkuläre Streifung noch erkennen. Die Erosionen durchbrechen die oberflächliche Goldschicht und reichen bis in die Stahlunterlage hinein.

Die Elektrode aus galvanisch vergoldetem rostfreiem Stahl zeigte nach mehrmaliger Benutzung schon bei schwacher Vergrösserung punktförmige Veränderungen. Bei stärkerer Vergrösserung waren diese deutlich als oberflächliche Erosionen erkennbar (Fig. 13). Diese lokalisierten Defekte durchbrachen die oberflächliche Goldschicht und reichten in die Stahlunterlage hinein. Die Aluminium- und Kupferelektroden wiesen ähnliche Erosionen auf. Die Erosionen waren unregelmässig über die Oberfläche verteilt. Die goldbesputterten Aluminiumelektroden zeigten auch andeutungsweise Erosionen, zuweilen mit einer Art Blasenbildung und Abheben der Goldschicht. Die in den Elektrodenoberflächen verloren gegangenen Metallanteile wurden anschliessend in den entsprechenden Gewebeabschnitten wieder gesucht.

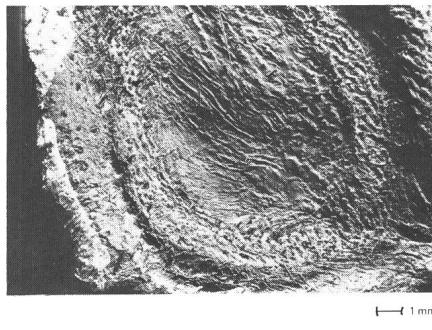
Fig. 14 Übersichtsaufnahme einer Strommarke

Im Zentrum ist die Hautoberfläche etwas geschrumpft, am Rand steht ein zirkulärer Wall vor.

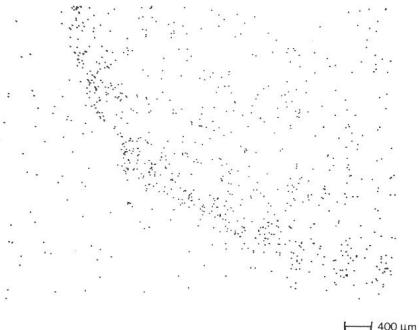
Fig. 16 Verteilungsbild für Kupfer

Es zeigt eine geringe Konzentration ausserhalb der Strommarke, eine hohe Konzentration auf der Innenseite des Walls und ebenfalls erhöhte Werte im Zentrum der Elektrode.

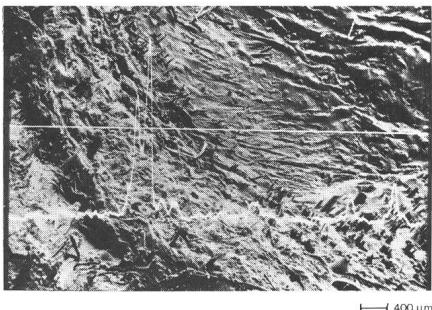
Fig. 15 Stärkere Vergrösserungen der Strommarken-Randzone

Entlang der geraden Linie wurde die Kupfermenge bestimmt (untere Kurve). Es zeigt sich ein deutliches Maximum auf der Innenseite des Walls.

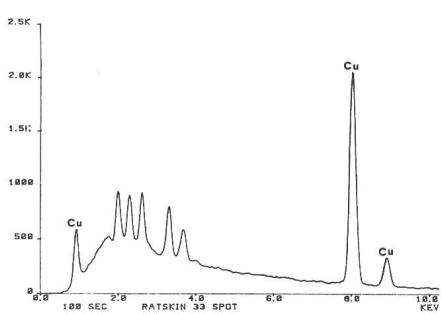
Fig. 17 Für Kupfer charakteristische Zacken des Spektrums

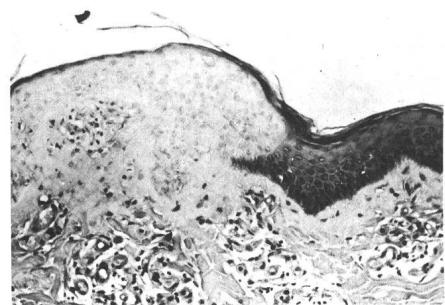
Fig. 18 Veränderte Anfärbbarkeit des Epithels als erstes fragliches Zeichen eines Stromschadens

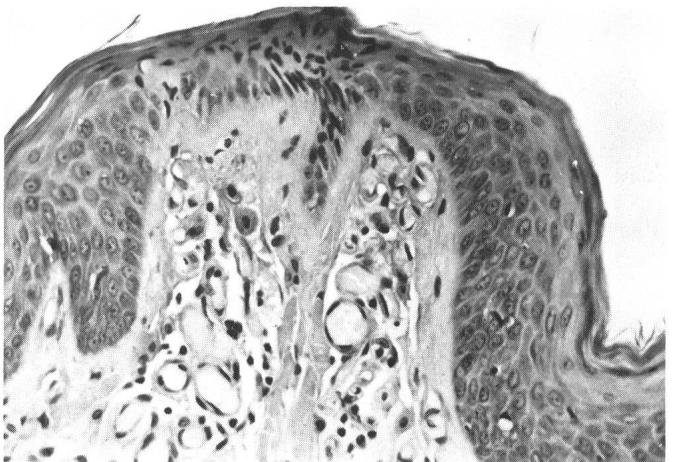
Fig. 20
Hyalinierung des subepithelialen Bindegewebes unter einer Zone mit verzogenen Epithelzellkernen (220 V, 10 Perioden)

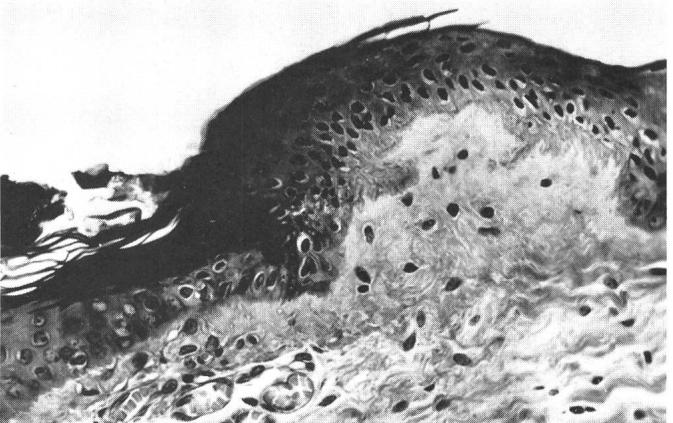
Fig. 21
Die abgehobene Epithelschicht bildet eine Blase (110 V, 40 Perioden)

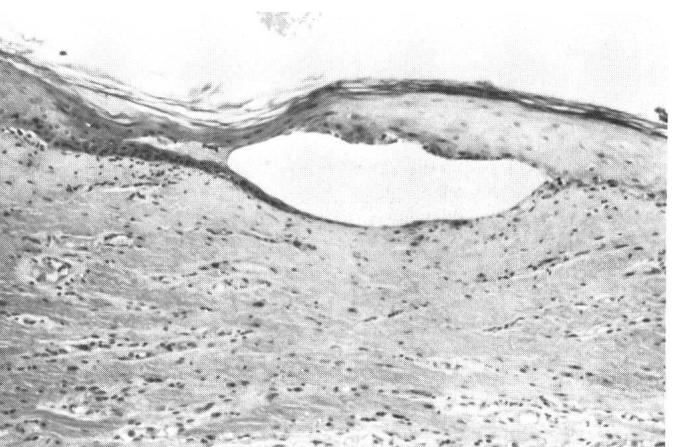
Fig. 22
Popcornartig aufgeblasene verhornte Epithelzellen in der Randzone einer Strommarke, daneben Abheben einer Blase (220 V, 400 Perioden)

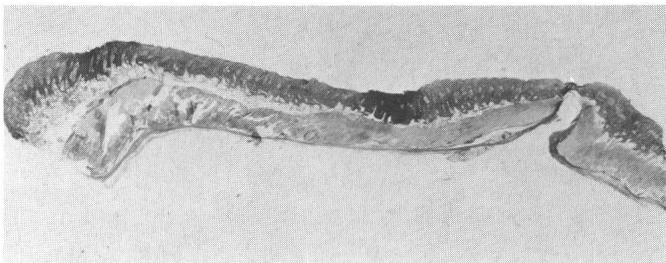
Fig. 23
Deutliche
Tiefenwirkung des
Elektrotraumas im
Bereich des
Elektrodenrands
(dunklere Anfärbung)
Das Zentrum zeigt ein
normales färberisches
Verhalten.

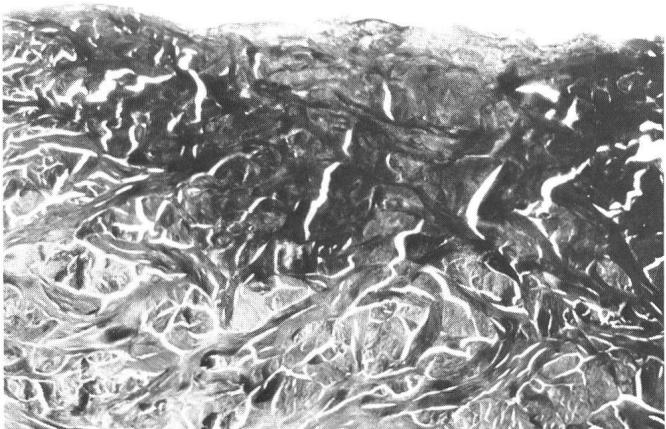
Fig. 24
Vollständige
Zerstörung der
Gewebestruktur direkt
an der Oberfläche
In der angrenzenden
Schicht sind die
Bindegewebsstränge
deutlich vergrößert
(220 V, 400 Perioden).

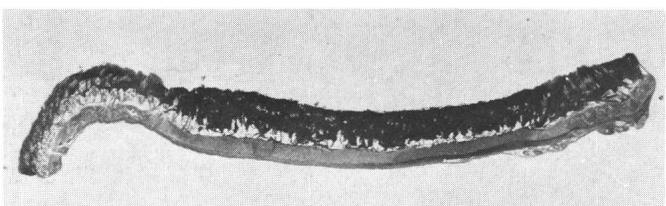
Fig. 25
Schädigung der Haut im
gesamten Elektrodenbe-
reich bis hinunter zum
subkutanen Fettgewebe
Dies äussert sich im histo-
logischen Schnitt in einer
dunkleren Färbung und
in einer Verwischung der
Strukturen.

webe der ganzen Cutis von der Hyalisation betroffen (Fig. 25).

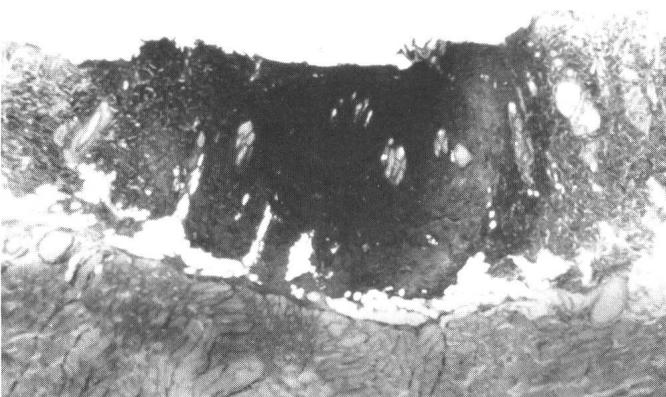
Fig. 26
Traumatisiertes
Gewebe bis zur
subkutanen Fetschicht
