Zeitschrift:	Bulletin des Schweizerischen Elektrotechnischen Vereins, des Verbandes Schweizerischer Elektrizitätsunternehmen = Bulletin de l'Association suisse des électriciens, de l'Association des entreprises électriques suisses
Herausgeber:	Schweizerischer Elektrotechnischer Verein ; Verband Schweizerischer Elektrizitätsunternehmen
Band:	76 (1985)
Heft:	6
Artikel:	Einsatz der Thermografie zur Überwachung elektrischer Schaltanlagen und Anlageteile
Autor:	Florin, C.
DOI:	https://doi.org/10.5169/seals-904582

Einsatz der Thermografie zur Überwachung elektrischer Schaltanlagen und Anlageteile

Ch. Florin

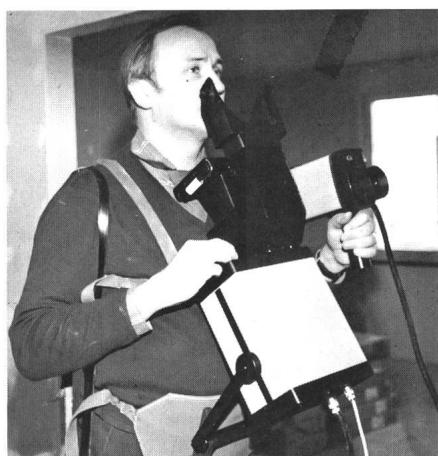
Fig. 1 Mobile Messausrüstung

Figur 1 zeigt die mobil einsetzbare Messausrüstung mit Kamera, Kon-

trollmonitor, Dokumentationseinheit und Batterie für den netzunabhängigen Betrieb.

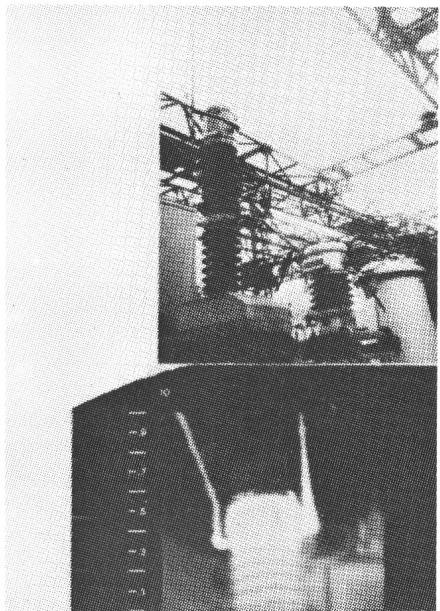
Fig. 6 Auszug aus der Bildddokumentation, jeweils mit Normalbild und Thermogramm

Die Bilderdokumentation wird für alle als schadhaft bezeichneten Elemente erstellt und mit einer Bildnummer versehen, welche sich mit der Bezeichnung im Protokollblatt deckt (Fig. 6).

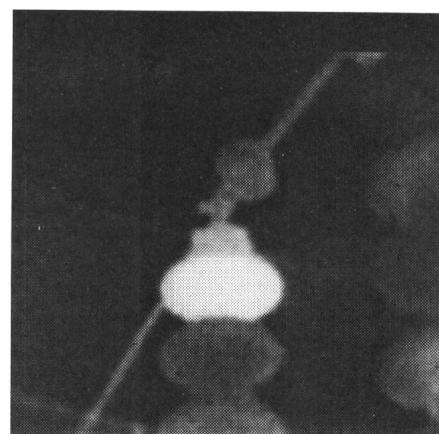
Fig. 9 Örtliche Erwärmung eines Stützisolators

Die Untersuchung eines Stützisolators zeigte eine Erwärmung unterhalb

des obersten Tellers (Fig. 9). Die genaue Abklärung ergab folgendes:

Alte Stützisolatoren sind, als sogenannte Hohlraumisolatoren ausgeführt. Infolge der Alterung des Elementes entstehen an der Stelle der Bolzeneneinführung Haarrisse, durch welche Feuchtigkeit in den Hohlraum eindringt. Bei entsprechender Witterung und elektrischer Belastung finden kleine Entladungen im Hohlraum statt, welche zu dieser Erwärmung führen.

Gemäss bisherigen Erfahrungen besteht kein besonderer Anlass, solche Erscheinungen kritisch einzustufen. Dennoch ist zu empfehlen, solche Elemente an wichtigen Punkten auszuwechseln.

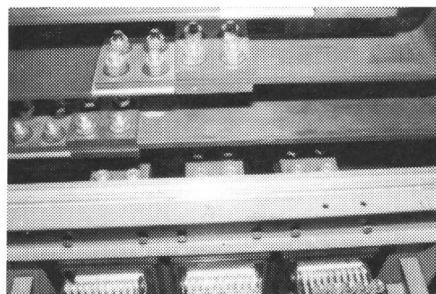
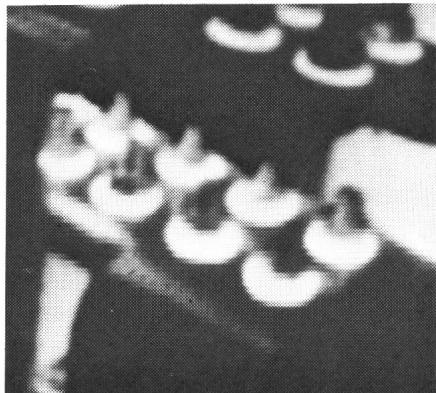
Fig. 13 Normalbild (oben) und Thermogramm (unten) einer Leiterverbindung

Dabei werden alle Schraubverbindungen und alle Elemente unter möglichst hoher Belastung geprüft. Das Messprotokoll wird für alle geprüften Punkte geführt, so dass eine lückenlose Dokumentation vorliegt. Die Bildunterlagen (Fig. 13) und die entsprechenden Planunterlagen sind, mit der jeweiligen Nummernbezeichnung versehen, Bestandteil des Untersuchungsberichtes.

Bei losen Schraubverbindungen treten Wärmefelder auf, die thermografisch sicher erkannt werden
