# **Unfälle an elektrischen Starkstromanlagen in der Schweiz in den Jahren 1982 bis 1984**

O. Büchler

In diesem Bericht sind die Unfälle der Jahre 1982 bis 1984 zusammengefasst und werden mit den Ergebnissen früherer Jahre verglichen. Es werden ferner bemerkenswerte Unfälle beschrieben, deren Ursachen erläutert und Massnahmen erwähnt, um ähnliche Ereignisse zu verhüten.

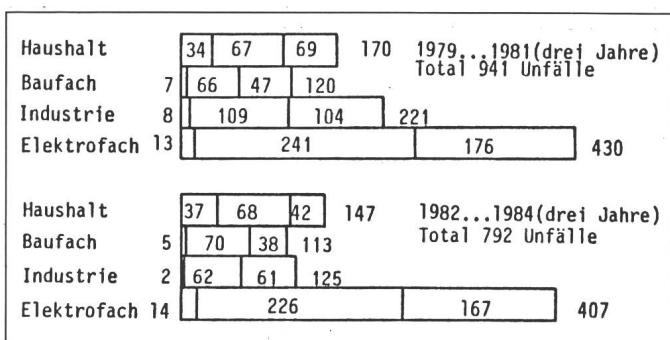
1.6 Die graphische Darstellung in Figur 1 zeigt die Verteilung der Unfälle mit ihren Folgen auf die verschiedenen Personengruppen im Vergleich der dreijährigen Berichtsperioden 1982...1984 und 1979...1981. Auffällig ist der starke Rückgang der Unfälle in der Industrie.

Fig. 1  
Verteilung der Unfälle mit ihren Folgen

Jeweils von links nach rechts: Tod, Verletzung, Bagatelle, gesamthaft

Wenn wir die Unfallzahlen weiter verringern wollen, so ist aus Figur 1 unschwer zu erkennen, wo der Hebel ganz besonders angesetzt werden soll – beim Elektrofach! Besonders Freileitungsmonteure müssen immer daran denken, dass keine Arbeit begonnen werden darf, ohne die Leitung zusätzlich in der Nähe der Arbeitsstelle kurz-zuschliessen und zu erden (vgl 2.4). Aufträge an Freileitungsmonteure sollen kurz vor Arbeitsbeginn an Ort und Stelle besprochen werden. Dies gilt besonders dann, wenn ein Teil der Anlage unter Spannung bleibt oder fremde Arbeitskräfte zugezogen werden. Kritische Verhältnisse treten oft dann auf, wenn mehr als eine Arbeitsgruppe an irgendwie zusammenhängenden Anlagen Arbeit verrichten. In solchen Fällen ist eine eingehende, gegenseitige Orientierung unerlässlich.

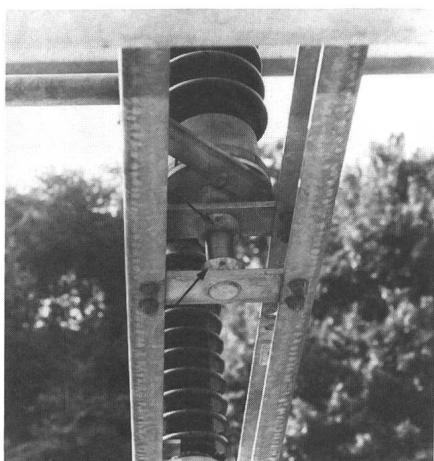
**2.1.2** In der Freiluftanlage des städtischen Unterwerkes waren Revisionsarbeiten an den Transformatorfeldern im Gange. Am ersten Tag wurde das Feld 4 bearbeitet; am Abend nach dem Entfernen der mobilen Erdungseinrichtungen wurde es für allfälligen Notbetrieb in der Nacht wieder betriebsbereit gemacht. Es war vorgesehen, anderntags die Revision im Feld 4 fortzuführen und gleichzeitig im Feld 3 Stellringe an den Drehsäulen der Trenner auszuwechseln (Fig. 2).

Fig. 2 Die beiden Fixierringe an der Drehsäule mussten ausgewechselt werden

am Drehstromer im Feld 3 zu schaffen. Auf dem Trennergerüst stehend liess er sich vom Hilfsmonteur ein 2 m langes Eisenrohr reichen. Beim Anheben des Rohres geriet er damit an den Eingangskontakt des Trenners, der unter Spannung von 132 kV stand. Es trat ein heftiger Knall mit Feuer und Rauch auf. Der Gruppenführer stürzte mit schweren Verbrennungen am ganzen Körper vom Gerüst und erlag später im Spital seinen Verletzungen.

Die Untersuchung zeigte, dass die Erdung an der Arbeitsstelle nur für das Feld 4 wirksam war. Die Erfahrung lehrt uns, dass eigenmächtiges Vorgehen oft denjenigen strafft, der sich nicht an die Regel hält.

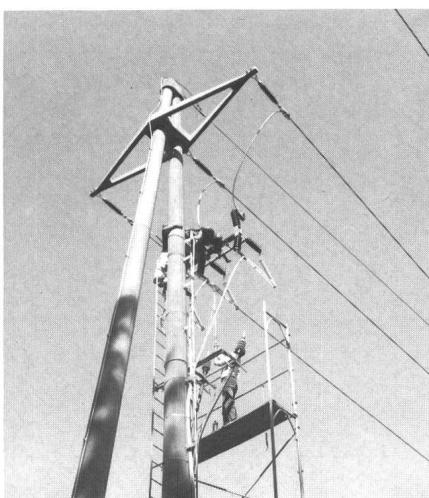
Fig. 3 Arbeitsgerüst vor dem Betonmast für die Montage des Kabelendverschlusses

**2.2.1** Am Beton-Endmasten einer 16-kV-Freileitung sollte der Kabelendverschluss montiert, hernach die vom geöffneten und verriegelten Streckenschalter herabhängenden Verbindungsleiter aufgesetzt werden. Ein Gerüst mit Arbeitspodest auf 9,5 m Höhe war errichtet sowie eine etwa 10,3 m lange Montageleiter am Mast festgebunden. Die Arbeiten besorgte ein Kabelmonteur des Lieferanten unter Beihilfe eines Freileitungsmonteurs des Elektrizitätswerkes.

Nach der Montage der Kabelisolatoren sollten die Endhülsen auf die Kabeladern aufgepresst werden. Hierzu stand ein etwa 25 kg schweres, hydraulisches Presswerkzeug zur Verfügung. Die Monteure einigten sich, am

Tragbalken des Streckenschalters ein Seil anzubringen, womit die Presszange auf die Höhe der Endhülsen aufgezogen werden könnte. Der Freileitungsmonteur verlängerte darauf die Montageleiter bis auf eine Höhe von etwa 14 m und stieg auf den Streckenschalter. Dort geriet er in Kontakt mit der unter Spannung stehenden Leitung und blieb mit schweren Verbrennungen auf der Tragkonstruktion liegen (Fig. 3). Er erlag drei Wochen später den Verletzungen. Wahrscheinlich hatte er unter dem Einfluss des Föhnwetters die Warnung seiner Vorgesetzten vergessen, dass die Leitung unter Spannung stehe.

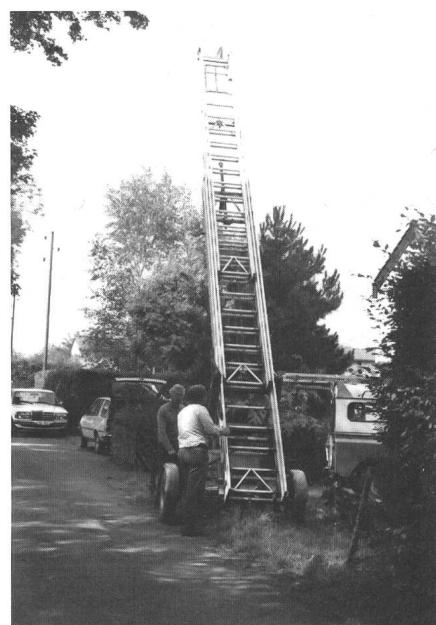
**2.2.2** Entlang einer Quartierstrasse mussten die Alleeäume zurückgeschnitten werden. Zwei Monteure des Elektrizitätswerkes brachten die fahrbare, metallene Auszugsleiter in Stellung, stellten aber fest, dass das Zugseil aus der Umlenkrolle gesprungen war. Noch während der Reparatur musste die Leiter auf den Strassenrand verschoben werden, um einem Automobilisten freie Fahrt zu gewähren. Anschliessend wurde die Leiter durch Betätigen der Handkurbeln für Neigungswinkel und Auszug hochgestellt, bis beide Monteure kurz, aber heftig elektrisiert wurden, weil die Leiterspitze mit der 10-kV-Freileitung in Kontakt geraten war. Ein Monteur fand den Tod (Fig. 4).

Fig. 4 Auszugsleiter unter der Leitung

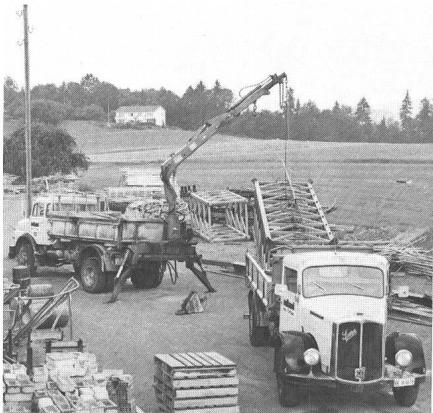
**2.2.3** Schwere Unfälle ereignen sich alljährlich auf Baustellen, wenn Baumaterialien unter Freileitungen angelegt sowie schwere Baumaschinen

(Kranen, Bagger, Rammen) in deren Nähe eingesetzt werden. Drei Tote und vier Verletzte waren zu beklagen (Fig. 5).

Fig. 5 Baumaterialienlager unter Hochspannungsleitung

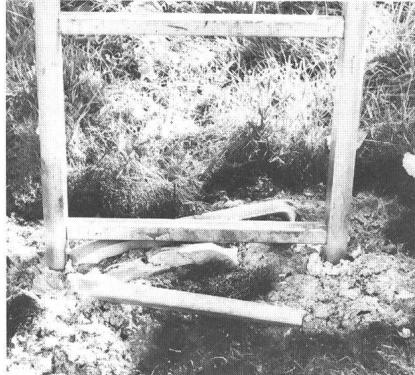
in der Nähe von Freileitungen einsetzen. Drei Personen, davon zwei Jugendliche, wurden Opfer durch Elektrisierung. Die Wirkung des elektrischen Stromes auf eine Aluminiumleiter zeigt Figur 6.

Fig. 6 Die Leiter stand in Kontakt mit einer Freileitung. Drei Sprossen sind abgebrannt

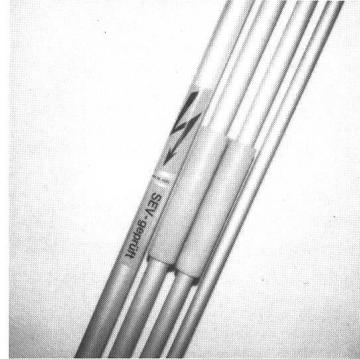
Fig. 7 Isolierte Schüttelstange

Als Ersatz für die gefährlichen Ein-

richtungen werden Aluminium-Schüttelstangen mit eingebauten Isoliergliedern sowie Leitern mit Holmen aus Holz oder Kunststoff und Sprossen aus Aluminium angeboten (Fig. 7).

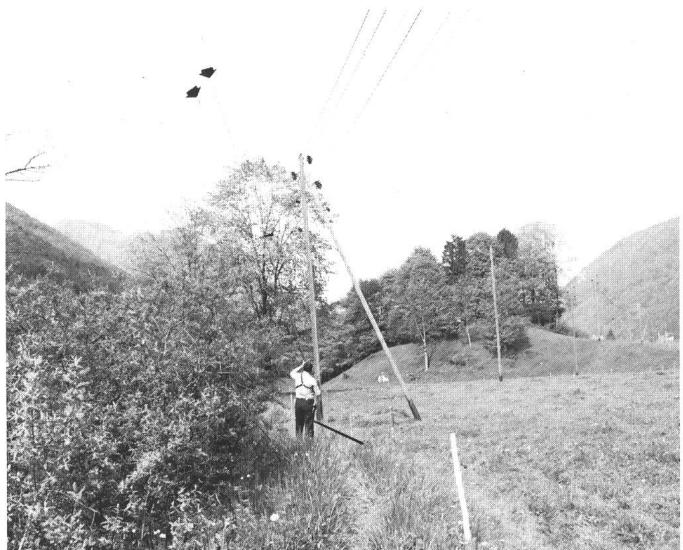
2.2.6 Einer neuen Gefährdung durch lange Gegenstände setzen sich Sportfischer aus, die Fischerruten aus Kohlefasern verwenden. Die Ruten sind zwar sehr teuer, je nach ihrer Länge werden gute tausend Franken bezahlt. Dennoch sind sie bei Sportfischern sehr beliebt, weil ihre hohe Elastizität es ermöglicht, die Angel sehr weit auszuwerfen.

Diese Ruten sind aber für den elektrischen Strom leitfähig und werden in Längen bis 10 m und mehr angeboten. Somit besteht grosse Gefahr, dass aus Unachtsamkeit Freileitungen mit Spannungen bis 60 kV berührt werden, die am Rande von Bächen, Kanälen und Seen errichtet sind. Zwei Schwerverletzte und ein Todesopfer waren zu beklagen (Fig. 8).

Fig. 8  
Leitende Fischerrute  
neben Hochspannungs-  
Freileitung

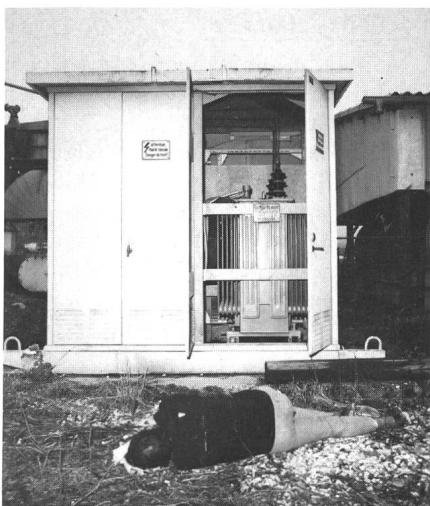
2.3.1 Am Samstag sollte die Trafostation gereinigt werden. Der Gruppenchef hiess den Hilfsmonteur den Freiluftschatz in der Stationszuleitung öffnen; der Schalter sollte nach Abschluss der Arbeiten erst auf ein Handzeichen hin wieder geschlossen werden. Der Monteur begab sich mit dem Auto zum fraglichen Schalter und löste ihn aus. Für die Rückkehr konnte er das Auto nicht benützen, weil der Motorstarter versagte; er machte sich daher zu Fuß auf den Weg und sah auf Distanz den Gruppenchef einige Handzeichen geben. Der Monteur verstand darunter die Anweisung, den Schalter wieder zu schliessen, und kehrte um, dies auszuführen. Inzwischen war der Chef in der Station auf den Transformator gestiegen und wurde dort von der wiederkehrenden Spannung tödlich getroffen. In der Ausrüstung hatte die Erdungs- und Kurzschliessgarnitur gefehlt; wahrscheinlich hatte der Chef mit den Handzeichen eine diesbezügliche Mitteilung machen wollen.

Fig. 9 Verunfallter Monteur vor der Trafokabine

müssen? Im Elektrikerberuf ist es gefährlich, sich allzu wortkarg zu verhalten.

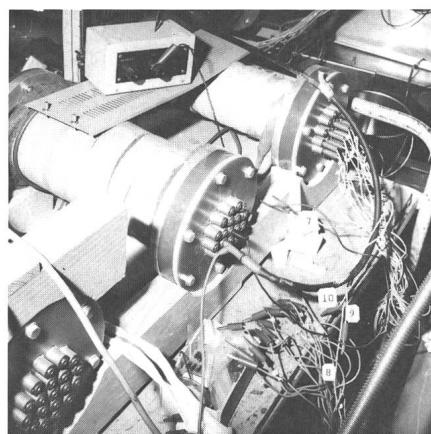
Wenn an Prüfständen Messleitungen mit Bananensteckern ausgerüstet sind, besteht dauernd ein erhöhtes Unfallrisiko, sofern gleichzeitig der Messkreis einseitig geerdet ist. Mehrere Messkreise, viele Messleitungen und enge Platzverhältnisse zerstören die Übersicht. Werden solche Prüfeinrichtungen über lange Zeit (mehrere Monate) betrieben, erhöht sich die Elektrisierungsgefahr wesentlich (Fig. 10).

Fig. 10 Prüfstand: viele Messleitungen, wenig Übersicht, enge Platzverhältnisse

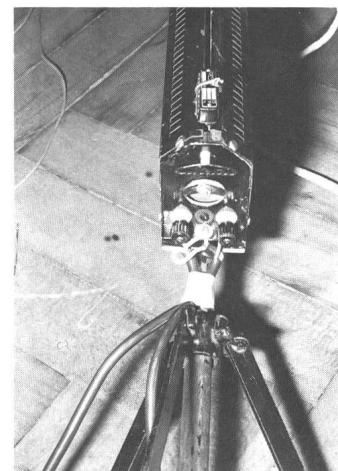
Elektriker- und Elektronik-Lehrlinge richteten im Jugendzentrum die elektrischen Verstärker- und Leuchteninstallationen für die Disco-Party ein. Unter anderem benützten sie einen Scheinwerfer, an dessen Ständer sie einen Schieberwiderstand, der nur für Elektrolabor brauchbar ist, provisorisch befestigt hatten. In der anschliessenden Probe bediente der Elektrikerlehrling die Elektronikorgel und den Scheinwerfer. Beim Versuch, den Scheinwerfer zu verschieben, erfasste er mit beiden Händen den Ständer sowie die nicht verschalteten Anschluss-

Fig. 11 Labor-Schiebewiderstand provisorisch am Ständer des Scheinwerfers befestigt

klemmen des Regulierwiderstandes und wurde tödlich elektrisiert (Fig. 11).

Lehrlingen soll man keine Geräte für privaten Gebrauch zur Verfügung stellen, die nicht für den vorgesehenen Zweck gebaut sind. Jugendliche sind sorglos und für Bastarbeiten zu wenig kritisch eingestellt.

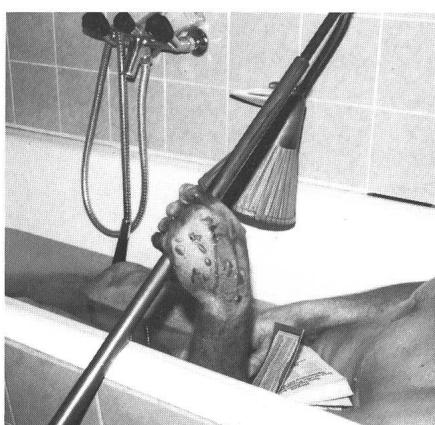
2.8.1 Ein Rheumatiker versuchte in stundenlangen, warmen Bädern sein Rheumaleiden erträglich zu machen. Er hatte die Gewohnheit angenommen, während des Bades zu lesen. Zwecks hellerer Beleuchtung nahm er das letzte Mal die Ständerleuchte aus dem Büro in das Badezimmer und zog sie dann – im Wasser sitzend – näher zu sich. Er wurde elektrisiert und starb (Fig. 13).

Fig. 13 Im Bad von defekter Ständerleuchte elektrisiert

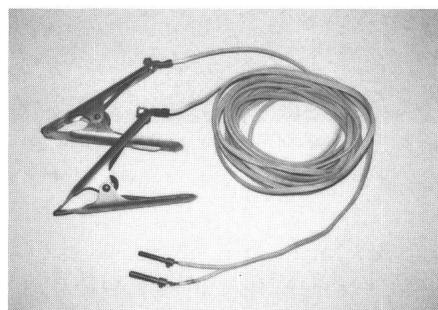
2.10.1 Ein Pensionierter versuchte auf dem Küchentisch eine Glühlampe mit Hilfe eines Batteriespeisekabels zu prüfen. Beim Erfassen der nackten Klemmzangen mit beiden Händen wurde er getötet (Fig. 15).

Fig. 15 Batterie-Ladekabel als Prüfkabel benutzt

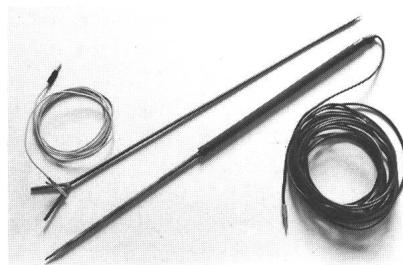
2.10.2 Ein passionierter Fischer hatte zwei Metallspiesse gebastelt, die er barfuß in die Erde bzw. Gartenkompost steckte und an Netzspannung von 220 V setzte, um Würmer als Fischköder an die Oberfläche zu treiben. Offenbar ergriff er aus Unachtsamkeit die spannungsführende Elektrode und wurde durch den Stromfluss über die linke Hand, Körper und nackte Füße getötet (Fig. 16).

Fig. 16 Zwei Erdspiesse als Wurmfanggerät

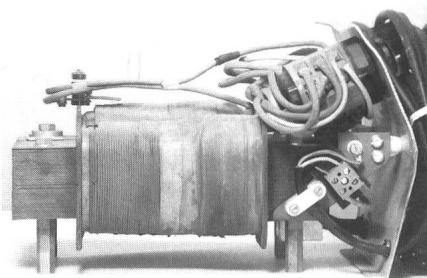
Bei der Renovation der Hausfassade waren Maurer mit Verputzarbeit beschäftigt. Gleichzeitig setzten Mechaniker neue Balkongeländer und benützten hierzu einen kleinen Schweißtransformator. Als ein Maurer über das Gerüst abstieg, hielt er sich am Geländer und einer Gerüststange fest und wurde tödlich elektrisiert.

Für die ersten Schweissarbeiten wurde der Transformator an einem Baustromverteiler angeschlossen. Die Schweisser wurden aber in der Arbeit gestört, weil der vorgeschaltete Fehlerstromschutzschalter wiederholt auslöste. Die gleichen Störungen traten auf, als ein zweiter Baustromverteiler eingesetzt wurde. Anstatt der Ursache nachzugehen, erstellte der Vorarbeiter eine lange Leitung zu einer nicht FI geschützten Steckdose im Keller des Nachbargebäudes. Bei der Untersuchung wurde festgestellt, dass der Transformator einen falsch montierten Überlastschalter enthielt, dessen Bimetallkontakt die Isolation der Sekundärwicklung durchgescheuert hatte. Während des Schweissens trat dann eine erhöhte Spannung von 260 V zwischen dem Geländer und dem geerdeten Baugerüst auf (Fig. 17).

Fig. 17 Schweisstrafó mit falsch montiertem Überlastschalter

Warum wissen Bauführer noch nicht, dass die Auslösung eines FI-Schalters einen gefährlichen Fehler-

strom anzeigt und sorgfältige Untersuchung verlangt?
