# Erfahrungen mit der Entsorgung von PCB

R. Vetsch

**Nicht nur Chemiefirmen und traditionell mit Umweltrisiken behaftete Unternehmen sind heute mit Problemen des Umweltschutzes und der Entsorgung konfrontiert – auch Stromproduzenten und -konsumenten sind, soweit sie noch im Besitz von PCB-haltigen Anlagen sind, direkt angesprochen. Der Beitrag schildert Erfahrungen aus der Praxis eines auf diesem Gebiet spezialisierten Entsorgers.**

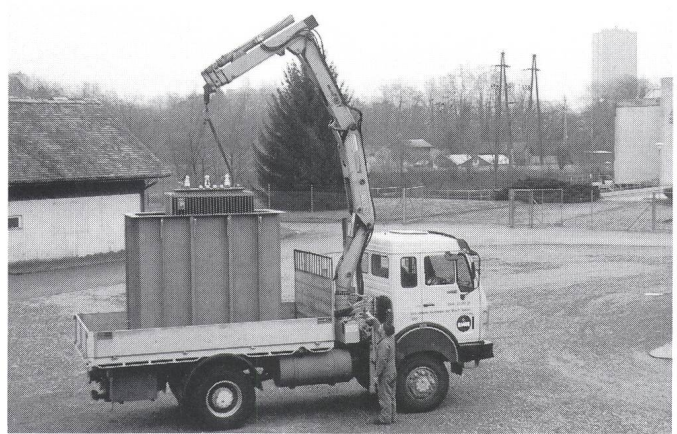
Figur 2 Strassentransport eines PCB-Transformators in einer Spezialwanne

Beim Auswechseln von PCB-haltigen Transformator- und Kondensator-Anlagen ist äusserste Sorgfalt und die Kenntnis der möglichen Gefahren sehr wichtig. Auch für das Entsorgungspersonal bestehen strenge Vorschriften. Es muss wissen, wie Transformatoren und Kondensatoren ohne Beschädigung verschoben und, falls sie nicht auf dem Gelände des Anlagenbesitzers entleert werden, transportiert werden können. Bei jedem Transport müssen die Bestimmungen der Verordnung vom 17.4.1985 über die Beförderung gefährlicher Güter auf der Strasse beachtet werden.

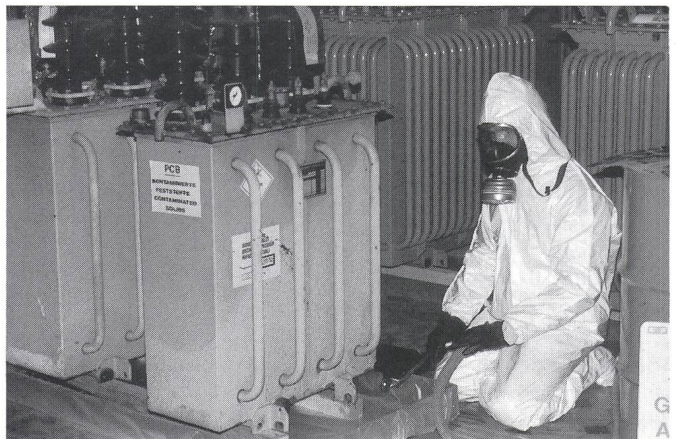
Figur 4 Zum Abpumpen bereitgestellte Trafos mit PCB-verseuchtem Isolieröl

Die Entsorgung von Transformatoren beginnt jeweils vor Ort. Um eine grösstmögliche Sicherheit während des Transportes zur Hochtemperatur-Verbrennungsanlage zu gewährleisten, werden die PCBs über spezielle Pumpen und Schlauchsysteme in Sicherheitsgebinde entleert. In Seecontainern werden die Stahlblechspundfässer mit dem PCB und den leeren Transformatorenkörpern, welche durch die innere Kontamination ebenfalls als Sonderabfall zu betrachten sind, auf dem Schienen- und Seeweg über die notifizierten Transitländer zu der Behandlungsanlage in Süd-Wales, Grossbritannien, transportiert. Diese Hochtemperatur-Verbrennungsanlage hat sich auf die thermische Zerstörung von PCBs und Dioxinen spezialisiert, und unter anderem wurden dort auch die dioxinhaltigen Abfälle aus Unglücksfällen mit PCBs aus den Kantonen Glarus, Zürich und Neuenburg entsorgt.

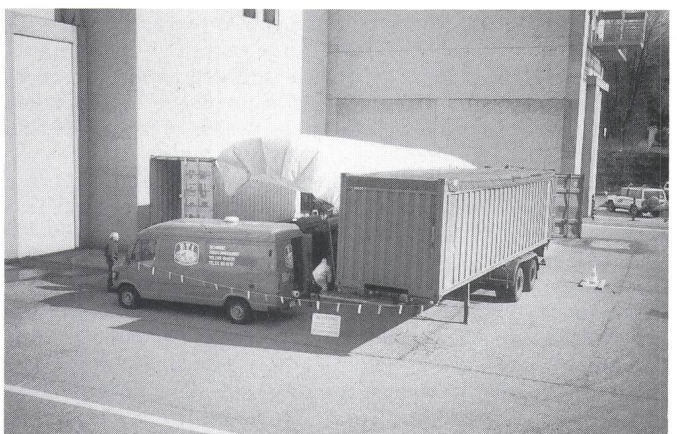
Figur 6 Für den Abtransport bereitgestellte Container
