# Ableiterdefekte infolge Ferroresonanz einer Transformatorbank in einer 220/65-kV-Schaltanlage

Bernhard Sander, Josip Dobša und Josef Grandl

**Nach Inbetriebnahme einer 90-MVA-Transformatorbank kam es beim Abschalten einer leerlaufenden 220-kV-Leitung zu Ableiterdefekten. Mit Hilfe einer rechnergestützt durchgeführten Systemanalyse fand man Transformator-Ferroresonanz und Leistungsschalterrückzündungen als Ursache für hohe transiente Überspannungen. Wirksame Abhilfe gelang durch den Einbau eines Stern/Dreieck-Kompensationstransformators und den Ersatz der 220-kV-Funkenstreckenableiter durch Metalloxidableiter.**

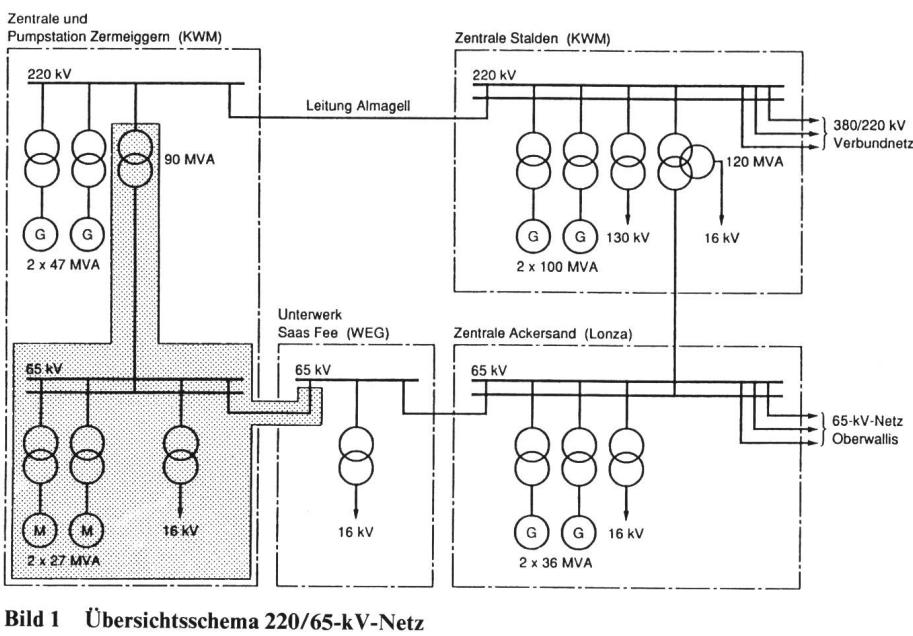
**Bild 1 Übersichtsschema 220/65-kV-Netz**

KWM Kraftwerke Mattmark AG  
WEG Walliser Elektrizitäts-Gesellschaft AG  
Ergänzung Pumpstation Zermeiggern

Die Systemanalyse beinhaltete eine Reihe von Simulationen, die mit Hilfe des EMTP-Rechenprogramms durchgeführt worden sind [1]. Das dreiphasige Simulationsmodell erfasste das in Bild 1 dargestellte Netz. Besonders genau wurden Netzelemente, die sich in unmittelbarer Nähe der Fehlerstelle befanden, modelliert: 90-MVA-Transformatorbank, 220-kV-Freileitung Almagell und 220-kV-Funkenstreckenableiter.

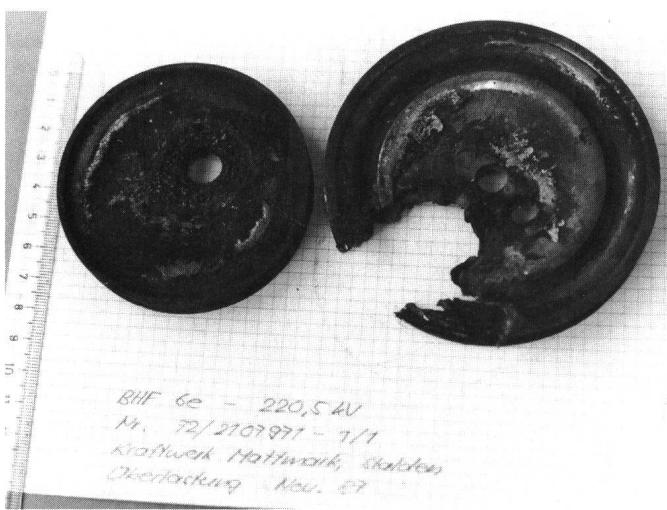
**Bild 2**  
**Schadensbild**  
**220-kV-Funkenstreckenableiter**

Die erste Vermutung, dass ein Defekt des 220-kV-Druckluft-Leistungsschalters Phase L1 zu Schalt-Überspannungen geführt haben könnte, wurde durch eine mechanische Schalterkontrolle nicht bestätigt. Das Schadensbild des Ableiters wies auf einen länger dauernden Abbrand der Funkenstrecken und der Siliziumcarbid-Widerstände infolge thermischer Überlastung mit einem Strom in der Größenordnung von 100 A hin (Bild

2). So stellte sich nun die Frage, ob der Ableiter möglicherweise bereits vor dem Vorfall angeschlagen war und ob die Störung nach dem erfolgten Ersatz des Ableiters überhaupt nochmals auftreten würde. Als dann die Schaltsequenz wiederholt wurde, konnte das Verhalten der ersten Störung reproduziert werden. Zusätzlich wurde nun nach der ersten der beiden Schutzabschaltungen der 90-MVA-Transformatorbank der Ableiter-Ansprechzähler abgelesen und ein Vorschub von 10, also ein mehrfaches Ansprechen des Ableiters, festgestellt. Die vermutlich stromschwache Beanspruchung zeigte jedoch am Ableiteräußeren noch keine Spuren. Wie zuvor blies der Ableiter Phase L1 wiederum erst beim Zuschalten des leistungsstarken 220-kV-Netzes aus. Die Zerstörung wurde aus grosser Entfernung beobachtet. Außerdem wurde entlang der 220-kV-Leitung Almagell, die mit Einfachseilen  $1 \times 600 \text{ mm}^2$  Ad belegt ist, von starken Koronageräuschen berichtet. Dies dokumentiert auch die hohe verkettete Spannung von ungefähr 250...260 kV, welche an den Voltmetern in Zermeiggern verbunden mit niederfrequenten Pendelungen abgelesen wurde.

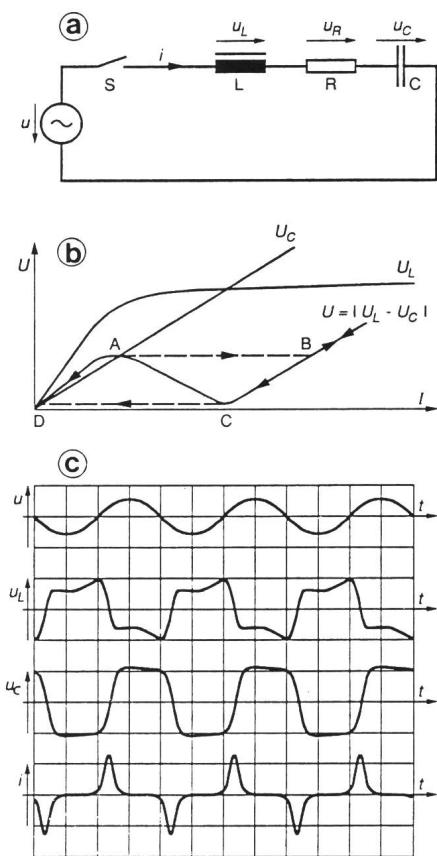
**Bild 3 Ferroresonanzkreis**

- a Grundschaltung
- b UI-Kennlinie
- c Spannungs- und Stromverläufe

Das Bild 3 zeigt einen Serie-Schwingkreis, bestehend aus einer sättigbaren Induktivität, einer Kapazität und einem Widerstand. Wird dieser Kreis durch eine 50-Hz-Spannungsquelle angeregt, so können grundsätzlich zwei abnormale Zustände auftreten: die *subharmonische Schwingung* oder die *Ferroresonanz*.

Die subharmonische Schwingung [2] kann nur durch eine Stosserregung (Zuschalten von Schalter S in Bild 3) und bei bestimmten Anfangsbedingungen ausgelöst werden. Es erschei-

Die Ferroresonanz dagegen tritt bei einer kontinuierlichen Spannungssteigerung über den Punkt A der resultierenden UI-Kennlinie des Schwingkreises ( $R$ -Wert ist sehr klein) auf (Bild 3, b). Während jeder Spannungshalbwelle kommt es zu einem Stromsprung von Punkt A auf Punkt B. Die Grundfrequenz des Stromes ist 50 Hz. Bild 3, c, zeigt Spannungen und Ströme bei stationärer Ferroresonanz. Wie in jedem schwachgedämpften Serie-Resonanzkreis sind auch hier die Teilspannungen  $U_C$  und  $U_L$  gegenüber der Quellenspannung  $U$  wesentlich verstärkt. Ob diese Zustände überhaupt auftreten können, ob sie stationär bleiben oder nur transient oder gar stochastisch erscheinen, hängt von folgenden Faktoren ab: Schaltmoment, Amplitude der Quellenspannung, Kenngrößen und Anfangsbedingungen der Kreiselemente.

Ein Serie-Ferroresonanzkreis gemäß Bild 3, a, konnte im vorliegenden Fall mit 50-Hz-Kennlinien nicht gefunden werden. Die Simulationen ergeben, dass folgende Elemente des Simulationsmodells den Ferroresonanzvorgang wesentlich beeinflussen:

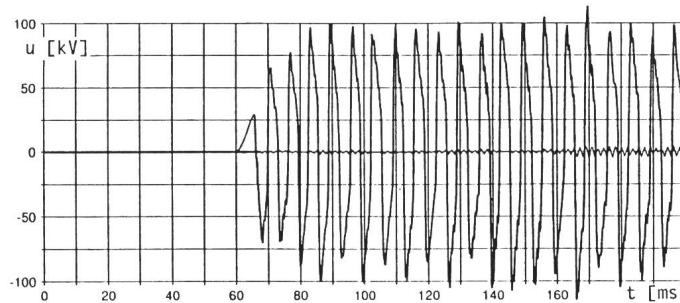
**Bild 4 150-Hz-Sternpunktsschwingung**  
 $u$  Spannung am 65-kV-Sternpunkt  
 $t$  Zeit

Die Entdeckung einer 150-Hz-Sternpunktsschwingung der 65-kV-Wicklung der 90-MVA-Transformatorbank war das wichtigste Ergebnis der Analyse (Bild 4). Diese Sternpunktsschwingung überträgt sich auf die 220-kV-Seite (Bild 5). Dadurch entstehen dreiphasige Überspannungen mit einer dominanten Frequenz von 150 Hz. Die Amplituden erreichen Werte von 600...700 kV, und die Funkenstreckenableiter sprechen an (Bild 6). Innerhalb von ein bis zwei Perioden danach verschwinden die Überspannungen. Bild 7 zeigt die Auswirkung der wichtigsten Einflussgrößen auf den Verlauf der Überspannungen. Es wird ersichtlich, dass sich in Bild 7 von a bis d sukzessive die Dauer der Überspannungen reduziert, während die Amplituden etwa gleich bleiben. Bei a treten die Überspannungen stationär, bei b temporär und bei c und d transient auf.

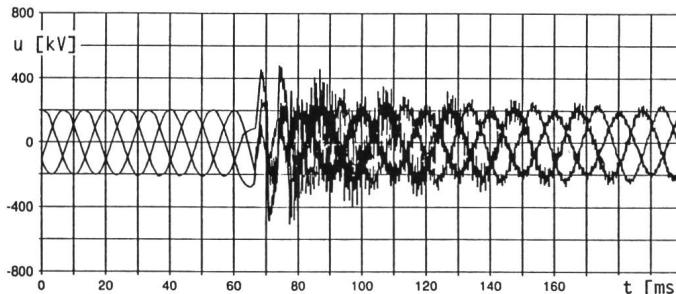
**Bild 6**  
**Überspannungen an Transformatorbank (mit Ansprechen eines Funkenstreckenableiters)**  
 u 220-kV-seitige Phasenspannungen der 90-MVA-Transformatorbank  
 t Zeit

Die berechneten maximalen Sternpunktspannungen von über 100kV Scheitelwert sind für die 65-kV-Wicklung ungefährlich, da diese für eine 50-Hz-Stehwechselspannung von 220 kV Scheitelwert gegen Erde auslegt ist. Die 65-kV-Sternpunkt-Funkenstreckenableiter, deren 50-Hz-Ansprechspannung bei ungefähr 110 kV Scheitelwert liegt, bleiben unwirksam. Gefährlich wären dagegen die 220-kV-seitigen Überspannungen von 600...700 kV, da die 220-kV-Wicklungen für eine 50-Hz-Stehwechselspannung von 650 kV Scheitelwert gegen Erde dimensioniert ist. Hier müssen die 220-kV-Transformatorableiter ansprechen. Wie Bild 6 zeigt, trifft dies zu. Die 220-kV-Wicklung wäre damit geschützt.

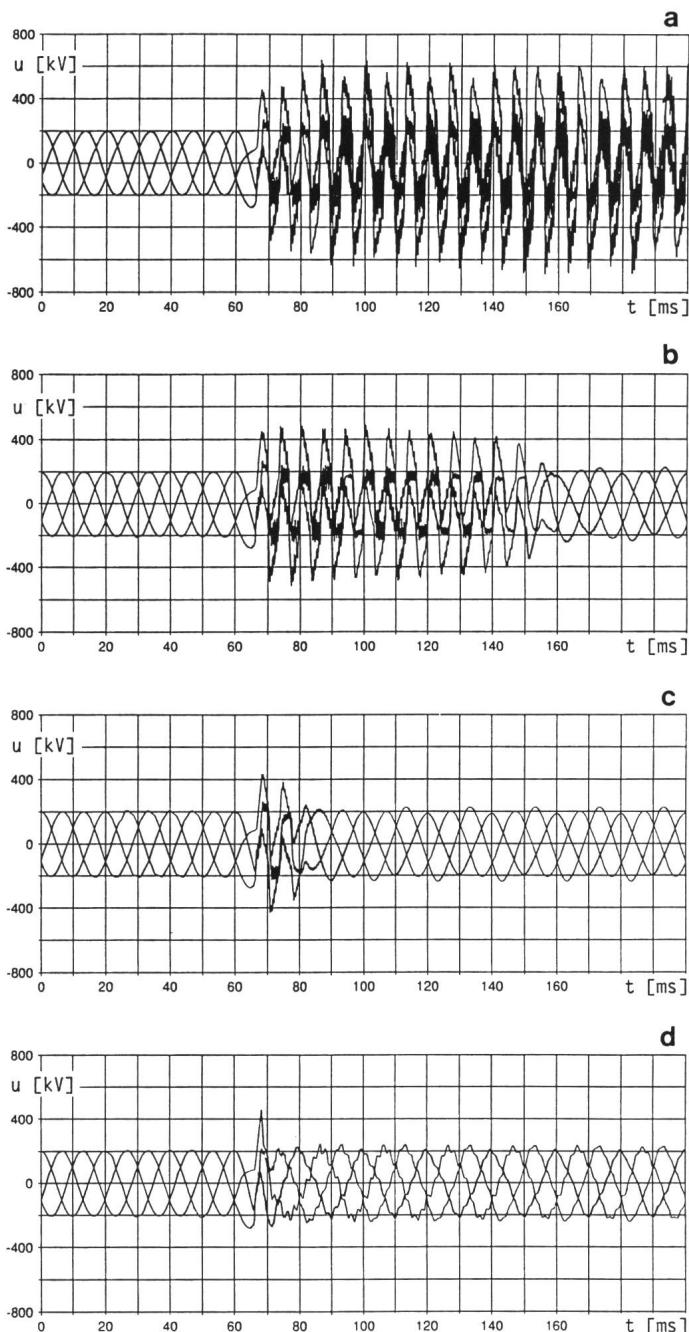
**Bild 7**  
Phasenspannungen der 90-MVA-Transf-  
ormatorbank (unbeeinflusst) bei unter-  
schiedlichen Netzparametern

- a  $S=10\text{MVA}, C_{SP}=15\text{nF}, \cos\phi=5\text{nF}$   
 b  $S=10\text{MVA}, C_{SP}=5\text{nF}, \cos\phi=5\text{nF}$   
 c  $S=50\text{MVA}, C_{SP}=15\text{nF}, \cos\phi=5\text{nF}$   
 d  $S=10\text{MVA}, C_{SP}=15\text{nF}, \cos\phi=2\text{nF}$   
 S 65-kV-Netzlast bei  $\cos\phi = 0,9$  induktiv  
 $C_{SP}$  65-kV-Sternpunktkapazität  
 $\cos\phi$  220-kV-Wicklungs- und Sammelschienen-Kapazität

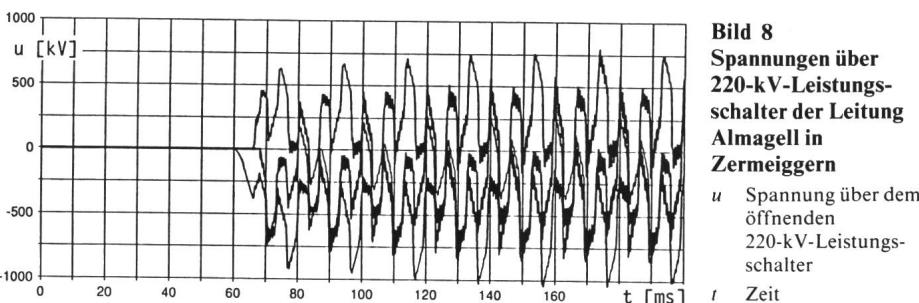
**Bild 8**  
Spannungen über 220-kV-Leistungs-  
schalter der Leitung Almagell in Zermegger  
 u Spannung über dem öffnenden 220-kV-Leistungs-  
schalter  
 t Zeit

Kontrolliert man die Spannung über der öffnenden Schaltstrecke der 220-kV-Druckluft-Leistungsschalter, so findet man Werte von über 1000 kV Scheitelwert (Bild 8). Ein Vergleich mit der 50-Hz-Stehwechselspannung der offenen Schaltstrecke von 720 kV Scheitelwert zeigt, dass Leistungsschalterrückzündungen auftreten müssen. Führt man eine Simulation mit einmaliger Rückzündung durch, so stellt man bereits mehrfaches Anspre-

chen der 220-kV-Ableiter fest. Die berechneten Ableiter-Stossströme von rund 200 A vermögen einen Funkenstreckenableiter thermisch zu zerstören, falls die Überspannungsbeanspruchung etwa 1s dauert. Mit Hilfe dieser Feststellungen wurde die Ermittlung geeigneter Abhilfemaßnahmen möglich.

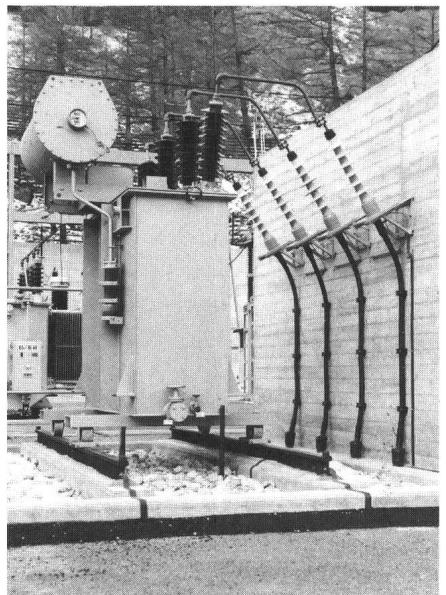
Bild 10 Ansicht des Kompensationstransformators

ligt werden. Der Transformatoreinbau inklusive der nötigen Ölauffangwanne war direkt neben der 90-MVA-Transf-ormatorbank möglich (Bild 10). Dem Schutz und der Überwachung des Kompensationstransformators dienen ein Buchholzrelais sowie eine zweistufige Wicklungs- und Öltemperaturüberwachung. Als Überspannungsschutz genügen auf der 65-kV-Seite die vorhandenen Funkenstreckenableiter zwischen den Phasen und Erde sowie zwischen Sternpunkt und Erde; 0,4-kV-seitig wurde ein Punkt der Dreieckwicklung geerdet und die anderen beiden mittels Metalloxidableitern geschützt.

Beim 65/0,4-kV-Kompensationstransformator handelt es sich um eine Spezialausführung. Es wurde der gleiche Lieferant wie für die 90-MVA-Transformatorbank gewählt. Die Schaltgruppe der Dreiphaseneinheit ist YNd5, die relative Kurzschlussspannung beträgt 4%. Die geringe Nennleistung von 400 kVA erübrigte den Anbau von Kühlern. Der ölisolierte Transformator wurde mit druckfestem Kessel ausgeführt. Auf der 0,4-kV-Seite wurden vier Anschlüsse der bei Normalbetrieb geschlossenen Dreieckwicklung herausgeführt, um wenn nötig Strom- und Spannungsmessungen durchführen zu können. Mittels vier 65-kV-Einleiter-Kunststoffkabeln vom Typ GKT konnte der Anschluss an die 90-MVA-Transformatorbank relativ einfach bewerkstel-

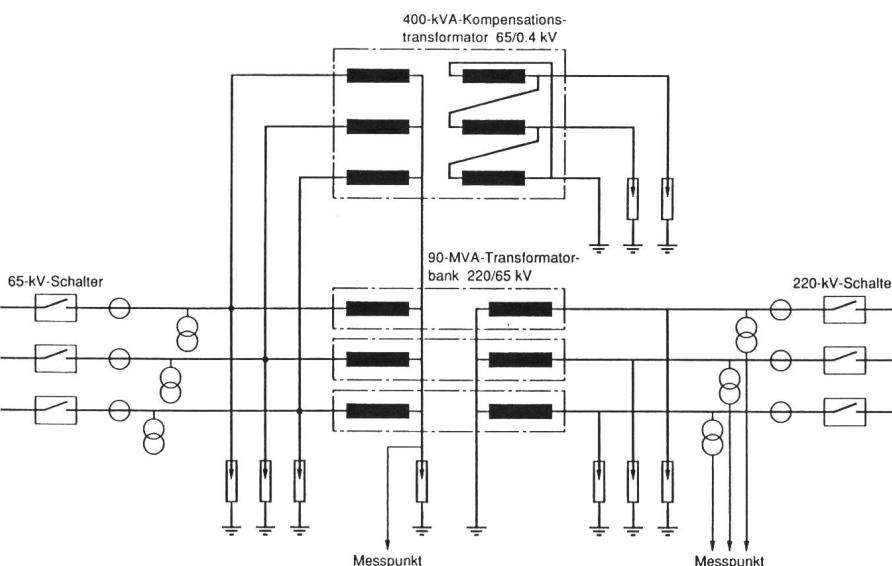
Bild 9 Schaltung des Kompensationstransformators und Messpunkte

Dreieck-Schaltung entschieden. Die 65-kV-Sternpunkte beider Transformatoren sind verbunden (Bild 9). Die Optimierung der Baugröße des Kompensationstransformators führte zu einer Nennleistung von nur 400 kVA. Dies ist dadurch zu erklären, dass er im Normalbetrieb grundsätzlich nur die fehlende Magnetisierungsleistung der 90-MVA-Transformatorbank liefern muss. Gegenüber einer echten Ausgleichswicklung von z.B. 10 MVA Phasenleistung ist seine Wirkung etwas schwächer, aber ausreichend.

Die Grundschaltung der Ferroresonanzmessungen zeigt Bild 9. Folgende Geräte wurden verwendet:

- 3 Tastköpfe Übersetzung 1:10, maximale Spannung 400 V
- Hochspannungsteiler, maximale Spannung 100 kV
- Digitales Speicheroloszilloskop, 4 Kanäle, mit eingebautem Plotter
- Netzfilter

Für die Messung am Sternpunkt wurde der 100-kV-Hochspannungsteiler verwendet, die Ausgangsspannung der drei Messwandler wurde mit den 400-V-Tastköpfen abgegriffen.

Grundsätzlich haben alle Massnahmen ihre Tauglichkeit bewiesen. Die Wahl fiel auf die gleichzeitige Anwendung der Massnahmen 3 und 5.

Der Einbau einer Ausgleichswicklung verhindert die Entstehung der Ferroresonanz äußerst wirksam, weil sie für eine natürliche Magnetisierung sorgt. Dadurch verschwindet die 3. Harmonische aus den Phasenspannungen und aus der Nullspannung vollständig. Da aber diese Massnahme praktisch nicht durchführbar war, hat man sich für den Einbau eines Kompensationstransformators in Stern/
