## Ausbau des Rheinkraftwerks Laufenburg

# Fünf Jahre Betriebserfahrung mit Straflo-Turbinen

■ Armin Fust

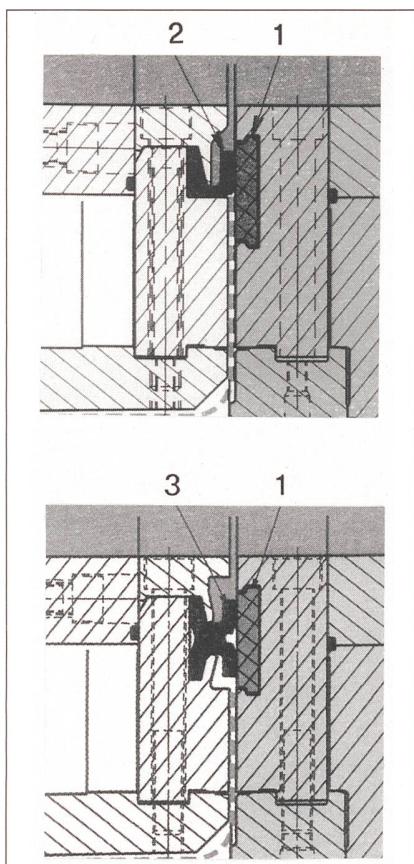
Bild 3 Schnitt durch Aussenkranzdichtung mit Keramikring (1), Einfachlippendichtung (2) und Doppellippendichtung (3).

Die grundsätzlichen Bedenken bei den Aussenkranzdichtungen – hohe Leckwassermenge und grosser Verschleiss – erwiesen sich im Betrieb als unbegründet. Dennoch war bei der unterwasserseitigen Aussenkranzdichtung eine Modifikation nötig. In der kalten Jahreszeit bei Wassertemperaturen unter 8 °C war jeweils ein deutliches Absinken der Leistungscharakteristik von rund 300 kW zu verzeichnen. Die Ursache war lange Zeit unklar. Verschiedene Messungen und Versuche führten nicht weiter. Bei der Durchführung eines Versuches zu diesem Phänomen wurde von einem rauchenden Monteur zufällig bemerkt, dass der Rauch in den Leckwasserkanal gesogen wurde. Es bestätigte sich, dass im Unterdruckbereich hinter den Laufschaufeln Luft ins Saugrohr gelangte. Dieser Lufteintrag senkte die Diffusorwirkung des Saugrohrs derart deutlich, dass der entsprechende Leistungsabfall zu verzeichnen war. Die Abhängigkeit von der Wassertemperatur scheint mit dem Anteil gebundener Luft im Wasser bzw. mit der Inkompressibilität des Wassers zusammenzuhängen. Die einseitige Dichtlippe zum Wasser hin wurde nun durch eine Dichtlippe zur Luftseite hin ergänzt (Bild 3), womit der sprunghafte Leistungsabfall bei tieferen Wassertemperaturen behoben werden konnte.

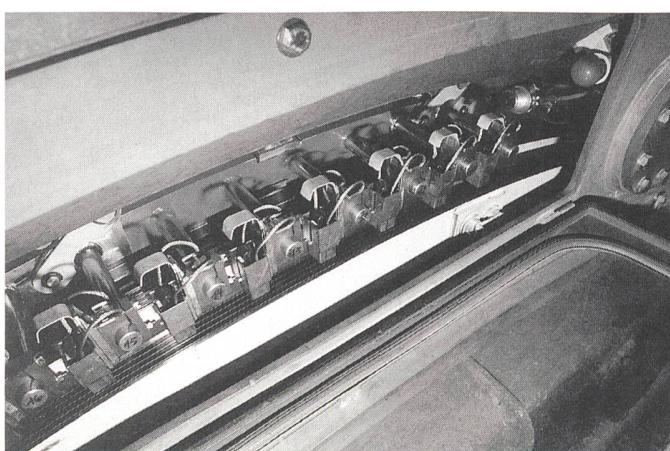
Bild 4 Blick in die geöffnete Schleifringkammer. Im Stillstand werden die Bürstenbrücken pneumatisch vom Schleifring abgehoben.

Konstruktionsbedingt haben die Schleifringe (Bild 4) etwa 5 m Durchmesser, womit Gleitgeschwindigkeiten von 30 m/s (108 km/h) verbunden sind. Die Wahl der Kohlenbürstenqualität, insbesondere des Minuspols, machte anfänglich grosse Schwierigkeiten. Die Standzeiten der Kohlen betragen zeitweise nur gerade 500 Betriebsstunden. Nach ausgedehnten Versuchen wird jetzt eine imprägnierte Qualität eingesetzt, die fünf- bis zehnfache Lebensdauer aufweist.

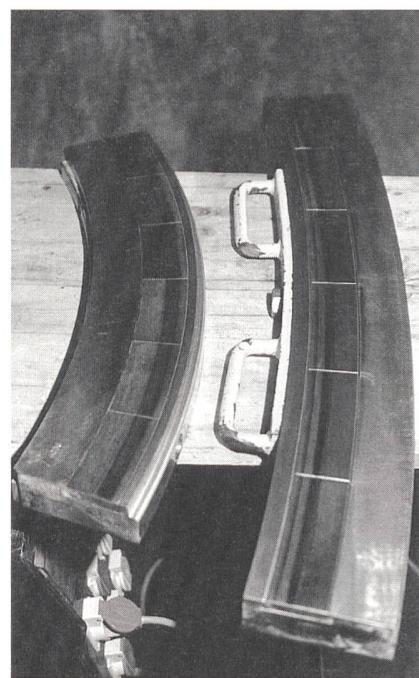
Bild 9 Keramikringsegment nach zweijährigem Betrieb. Ausser einem Einlaufspiegel ist der Verschleiss teilweise kaum messbar.

Wie die Tabelle von Bild 8 zeigt, liegen die Erfahrungswerte ein Mehrfaches unter den Garantiewerten. Auch die Lebensdauer der Dichtungselemente liegt bedeutend über den angenommenen Werten. Insbesondere der kostspielige Keramikring (Bild 9) hält sich sehr gut.

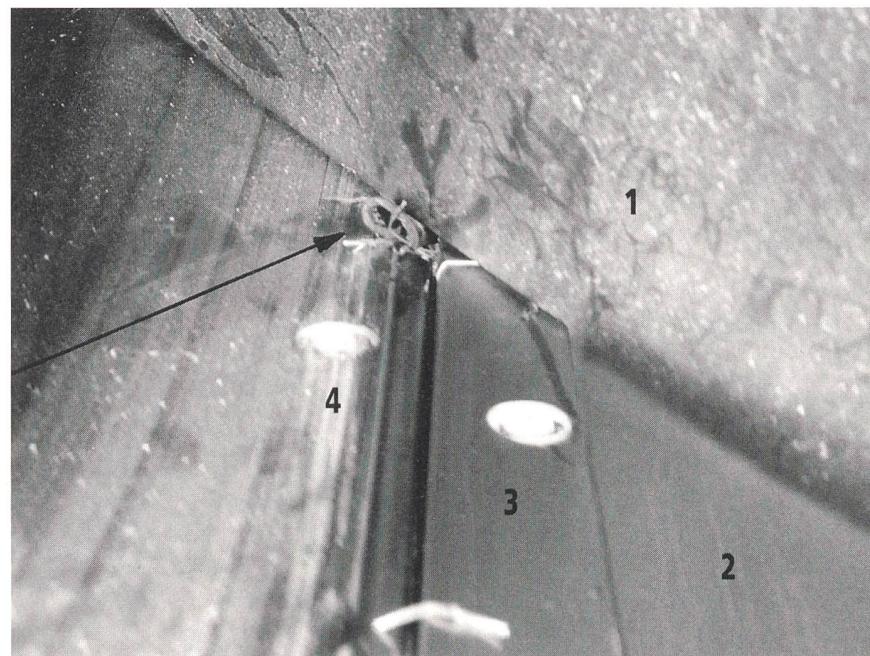
Bild 10 Der Pfeil zeigt auf einen Gummischlauch, der sich am Fuss der Laufschaufel (1) festgeklemmt hat. Durch die Rotation wird der feststehende Klemmring (4) abgenutzt. Ebenfalls sichtbar ist der Außenkranz (2) und der Trägering für das Keramiksegment (3).

Betriebsstunden bereits mehrere Millimeter betragen.

Bei den Kontrollen zeigte sich relativ häufig, dass im oberwasserseitigen Spalt zwischen rotierenden Laufschaufeln und feststehenden Ringen reissfeste Partikel wie Seilstücke, Gummischläuche, Aalhäute usw. eingeklemmt werden und offensichtlich über längere Zeit mit dem Laufrad mitrotieren (Bild 10). In solchen weichen Partikeln kann sich Sand einlagern, der dann die feststehende Gegenpartie abschmilgt. Im Extremfall kann dieser Verschleiss nach einigen tausend
