**Artikel:** Ausbau des Rheinkraftwerks Laufenburg : fünf Jahre Betriebserfahrung mit Straflo-Turbinen

## Ausbau des Rheinkraftwerks Laufenburg

# Fünf Jahre Betriebserfahrung mit Straflo-Turbinen

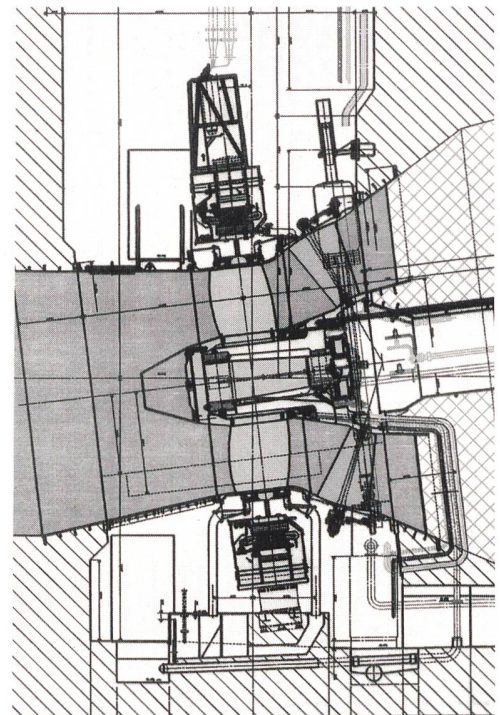
Bild 1 Ein Längsschnitt durch Turbine und Generator zeigt die sehr kompakte Bauart der leicht geneigt eingebauten Straflo-Maschinengruppe. Das vierflüglige Propellerrad ist von einem Aussenkranz umfasst, auf dem die Pole angebracht sind, die ihrerseits im Stator des Generators rotieren.

Die Maschinengruppen (Bilder 1 und 2) weisen folgende Spezialitäten auf, die

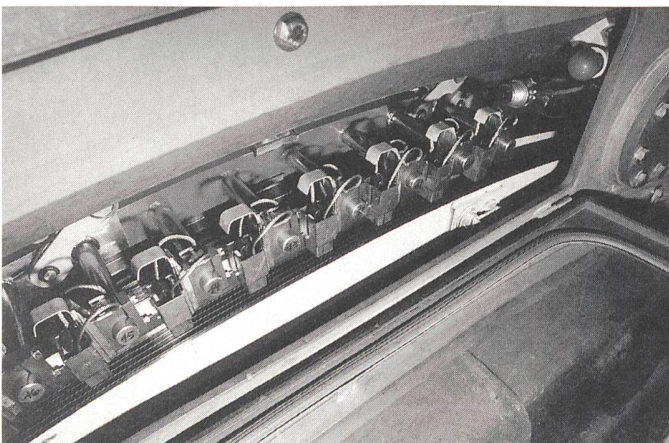
Bild 4 Blick in die geöffnete Schleifringkammer. Im Stillstand werden die Bürstenbrücken pneumatisch vom Schleifring abgehoben.

Konstruktionsbedingt haben die Schleifringe (Bild 4) etwa 5 m Durchmesser, womit Gleitgeschwindigkeiten von 30 m/s (108 km/h) verbunden sind. Die Wahl der Kohlenbürstenqualität, insbesondere des Minuspols, machte anfänglich grosse Schwierigkeiten. Die Standzeiten der Kohlen betragen zeitweise nur gerade 500 Betriebsstunden. Nach ausgedehnten Versuchen wird jetzt eine imprägnierte Qualität eingesetzt, die fünf- bis zehnfache Lebensdauer aufweist.

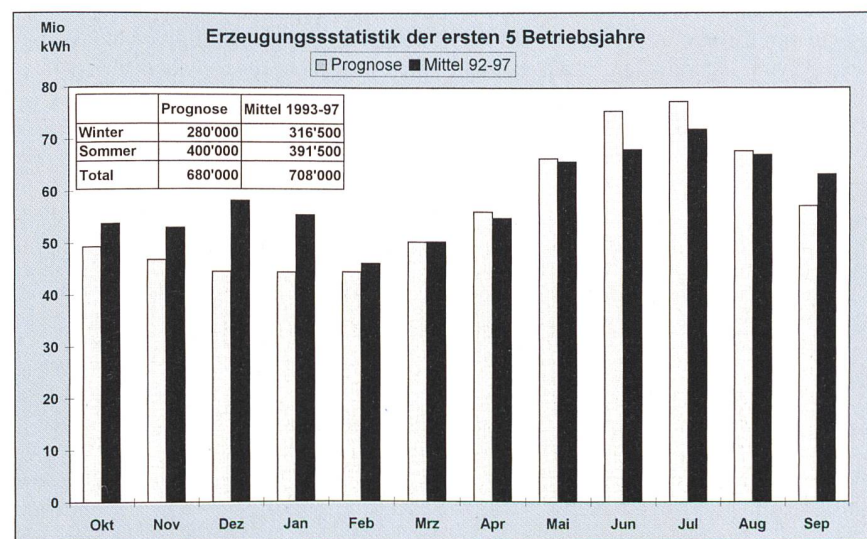
Bild 7 Jahreserzeugung der ersten fünf Betriebsjahre im Vergleich zur Prognose. Positiv fällt auf, dass die Jahreserzeugung leicht über der Prognose liegt und der Anteil Winterenergie deutlich höher ist.

Die Erzeugungsprognose aufgrund des langjährigen Abflusses betrug 680 Mio. kWh (inkl. Einstauersatz des Unterliegers). In den vergangenen fünf Jahren wurde diese Prognose im Mittel leicht übertroffen. Markant verschoben gegenüber der Prognose hat sich der Anteil Winterstrom (Bild 7).

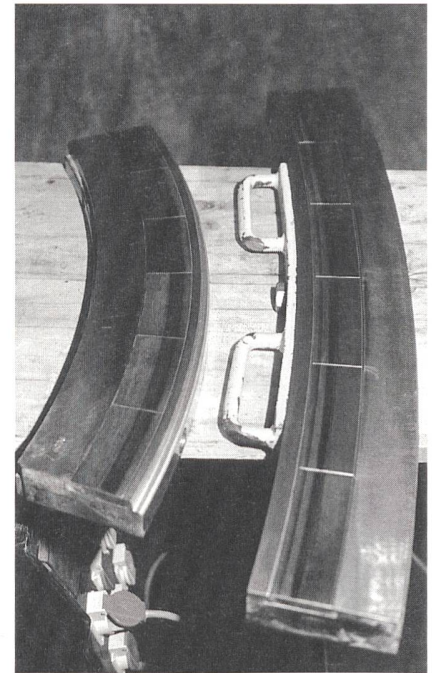
Bild 9 Keramikringsegment nach zweijährigem Betrieb. Ausser einem Einlaufspiegel ist der Verschleiss teilweise kaum messbar.

Wie die Tabelle von Bild 8 zeigt, liegen die Erfahrungswerte ein Mehrfaches unter den Garantiewerten. Auch die Lebensdauer der Dichtungselemente liegt bedeutend über den angenommenen Werten. Insbesondere der kostspielige Keramikring (Bild 9) hält sich sehr gut.
