Artikel: Erneuerung der Innenbeschichtung der Druckrohrleitungen des Brennerkraftwerkes

Bald 100 Jahre unter Druck stehen die Druckrohrleitungen des Brennerkraftwerkes der Tiroler Wasserkraftwerke AG. Diese Anlage mit 7,7 MW Leistung gehört zu den ältesten ihrer Art und wurde in den letzten Jahren weitgehend renoviert. Der Beitrag zeigt anhand der Erneuerung der Innenbeschichtung der Druckrohrleitungen im Jahre 1997, wie auch fast historische Anlagen wirtschaftlich weiterbetrieben werden können (Bild 1). Zum Einsatz kam ein Beschichtungssystem, das sich auch bei extrem niedrigen Oberflächentemperaturen aufbringen lässt und aushärtet.

Erneuerung der Innenbeschichtung der Druckrohrleitungen des Brennerkraftwerkes

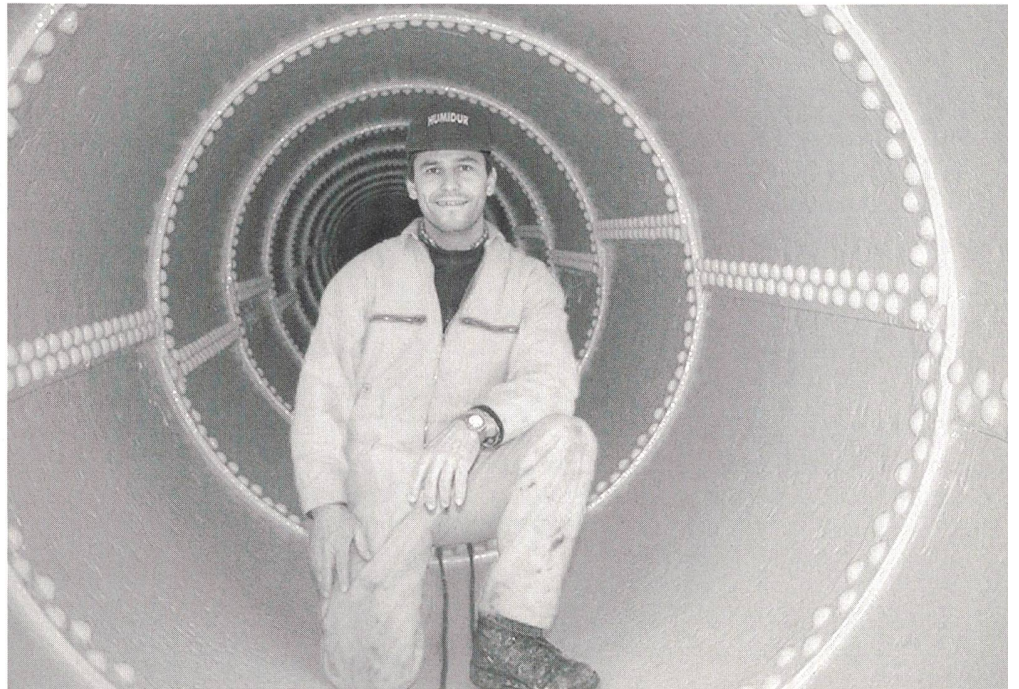
Bild 1 Neue Technik in altem Druckrohr.

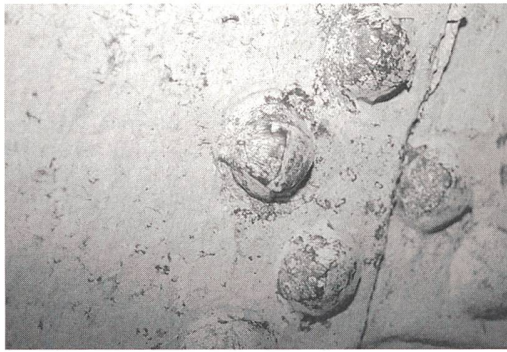
Bild 2 Nieten und die Blechstößen verursachen Wirbelungen.

Vor 25 Jahren wurde die Rohrleitung mit einer zweifachen Zinkgrundierung und einer etwa 200 µm dicken Deckbeschichtung aus Steinkohlenteerpech konserviert. 1984 war der Abrieb an den Niete und insbesondere im Sohlbereich soweit fortgeschritten, dass ein Pflegeanstrich mit Inertol 1 dick aufgebracht werden musste. Durch die Tatsache, dass der Fluss, der das Kraftwerk speist, nur durch eine kleine Wehranlage aufgestaut ist, kommt stark mit Gletscherschliff und sonstigen Verunreinigungen belastendes Wasser direkt in die Einlaufbauwerke der Druckleitung (DRL). Durch die Konstruktionsart mit Niete und die Blechstöße entstehen Wirbelungen, die zusammen mit der hohen Verunreinigung

des Wassers einen starken Abrieb an der Beschichtung verursachen (Bild 2).

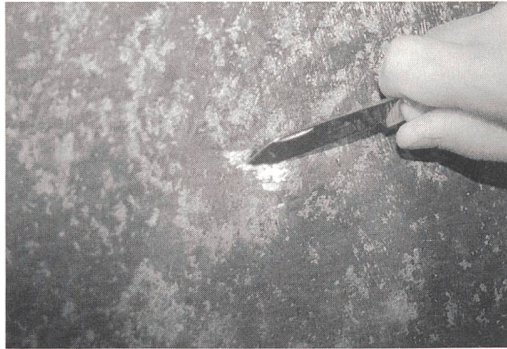
Bild 3 Die alte Beschichtung war mit einem Messer leicht entfernbar.

An diesen Stellen wurde die Beschichtung auch zwischenzeitlich immer wieder ausgebessert. Dennoch konnte die alte Beschichtung mit einem Messer leicht entfernt werden. Die darunter befindliche Zinkgrundierung war komplett korrodiert und zeigte Haftungsmangel (Bild 3).
