**Artikel:** Erneuerung der Innenbeschichtung der Druckrohrleitungen des Brennerkraftwerkes

Bald 100 Jahre unter Druck stehen die Druckrohrleitungen des Brennerkraftwerkes der Tiroler Wasserkraftwerke AG. Diese Anlage mit 7,7 MW Leistung gehört zu den ältesten ihrer Art und wurde in den letzten Jahren weitgehend renoviert. Der Beitrag zeigt anhand der Erneuerung der Innenbeschichtung der Druckrohrleitungen im Jahre 1997, wie auch fast historische Anlagen wirtschaftlich weiterbetrieben werden können (Bild 1). Zum Einsatz kam ein Beschichtungssystem, das sich auch bei extrem niedrigen Oberflächentemperaturen aufbringen lässt und aushärtet.

# Erneuerung der Innenbeschichtung der Druckrohrleitungen des Brennerkraftwerkes

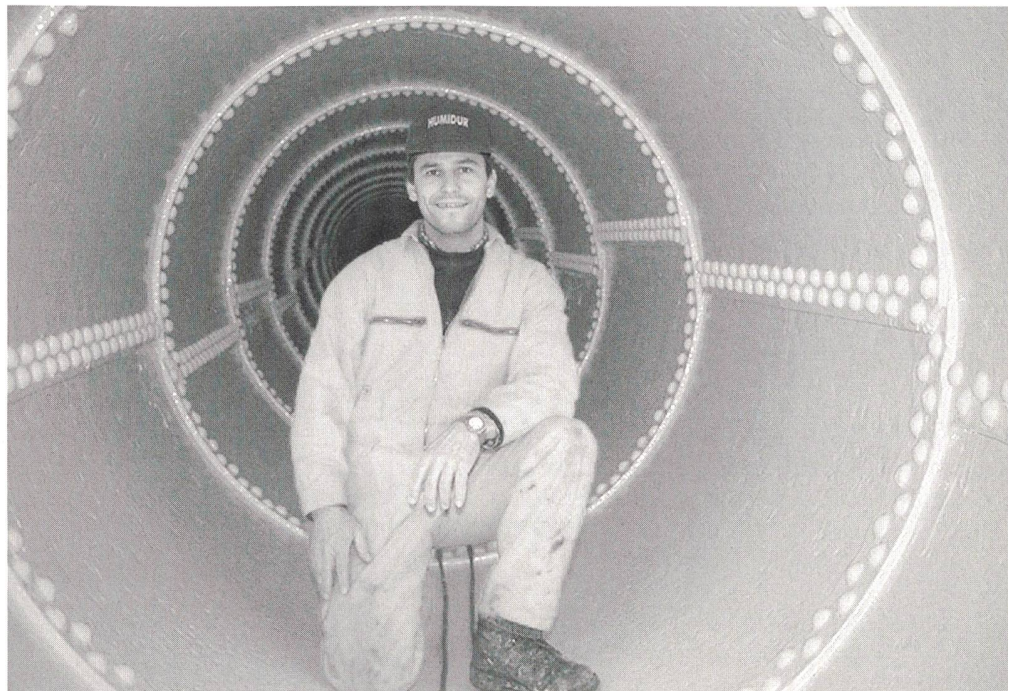
Bild 1 Neue Technik in altem Druckrohr.

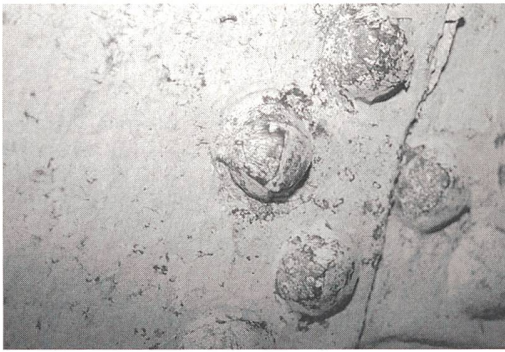
**Bild 2** Nieten und die Blechstößen verursachen Wirbelungen.

Vor 25 Jahren wurde die Rohrleitung mit einer zweifachen Zinkgrundierung und einer etwa 200 µm dicken Deckbeschichtung aus Steinkohlenteerpech konserviert. 1984 war der Abrieb an den Nieten und insbesondere im Sohlbereich soweit fortgeschritten, dass ein Pflegeanstrich mit Inertol 1 dick aufgebracht werden musste. Durch die Tatsache, dass der Fluss, der das Kraftwerk speist, nur durch eine kleine Wehranlage aufgestaut ist, kommt stark mit Gletscherschliff und sonstigen Verunreinigungen belastendes Wasser direkt in die Einlaufbauwerke der Druckleitung (DRL). Durch die Konstruktionsart mit Nieten und die Blechstößen entstehen Wirbelungen, die zusammen mit der hohen Verunreinigung

des Wassers einen starken Abrieb an der Beschichtung verursachen (Bild 2).

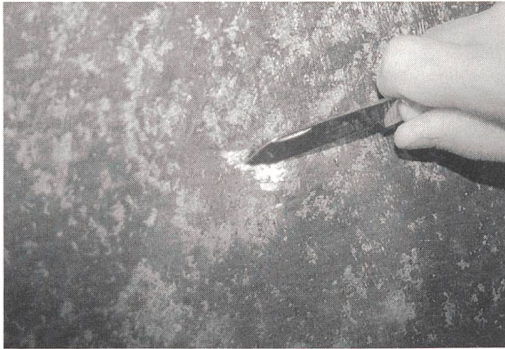
**Bild 3** Die alte Beschichtung war mit einem Messer leicht entfernbar.

An diesen Stellen wurde die Beschichtung auch zwischenzeitlich immer wieder ausgebessert. Dennoch konnte die alte Beschichtung mit einem Messer leicht entfernt werden. Die darunter befindliche Zinkgrundierung war komplett korrodiert und zeigte Haftungsmangel (Bild 3).

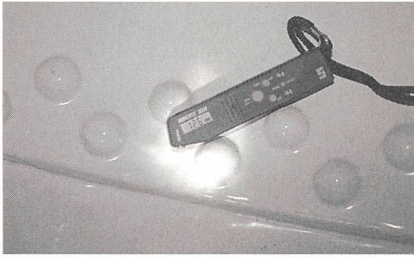
Bild 8 Messungen der Trockenschichtdicke mit elektromagnetischem Schichtmessgerät.

Aufgrund der speziellen Belastungen der DRL (Abrieb) wurde für den Sohlbereich, die Nieten und Blechstöße eine höhere Mindestschichtdicke gewünscht. Die geforderten Trockenschichtdicken lagen für den Deckenbereich bei mindestens 600 µm; für den Bereich der Nieten und Blechstöße bei mindestens 1200 µm und für den Sohlbereich bei mindestens 1000 µm.

An Qualitätssicherungsmassnahmen wurde im Zuge der Endkontrolle über 4000 Messungen der Trockenschichtdicke mit elektromagnetischem Schichtstärkemessgerät durchgeführt (Bild 8).

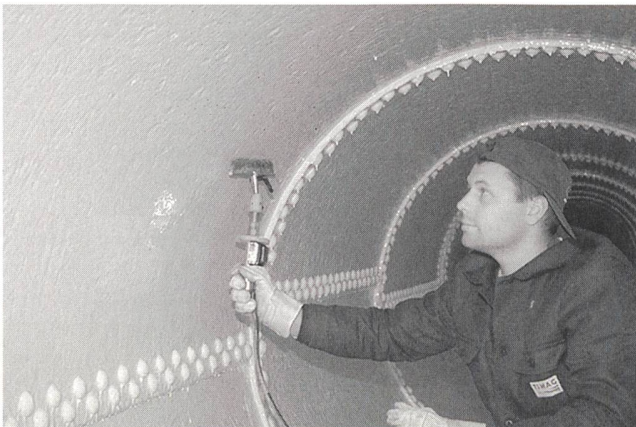
Bild 9 Überprüfung der Porenfreiheit mit Hochspannungsdetektor.

Eine weitere Kontrolle hat darin bestanden, die Oberfläche auf Porenfreiheit mit Hochspannungsdetektor zu überprüfen (Bilder 9 und 10).
