Aus Unfällen lernen

Die Unfallstatistik der Jahre 1987 bis 1998

Die statistische Auswertung des Unfallgeschehens ist kein Selbstzweck. Aus den Untersuchungen des Starkstrominspektorates resultieren Erkenntnisse, die wichtige Beiträge zur Förderung der Arbeitssicherheit liefern. Die Statistik zeigt drei Hauptunfallursachen: Die Voraussetzungen für das Arbeiten unter Spannung werden nicht erfüllt, die persönliche Schutzausrüstung wird nicht verwendet, und die Regeln 3 und 5 der Sicherheitsregeln werden missachtet.

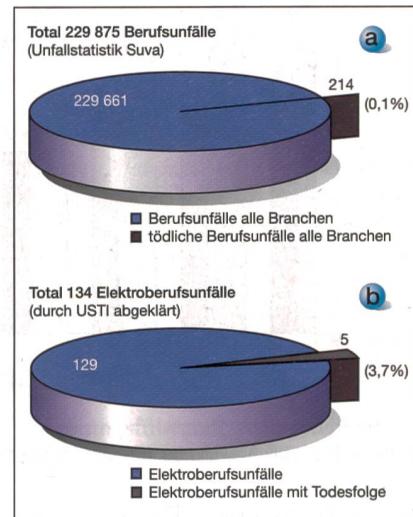
Bild 1 a: Anzahl von Berufsunfällen im Durchschnitt der Jahre 1987–1998. b: Durchschnittliche Anzahl von Elektroberufsunfällen im selben Zeitraum

Ein Vergleich der Jahresschritte von Berufs- und Elektroberufsunfällen (Bild 1) zeigt, dass sich durchschnittlich auf 1700 Berufsunfälle 1 Elektroberufsunfall ereignet. Wesentlich anders sieht die Gewichtung bei den Ereignisfolgen von Berufs- und Elektroberufsunfällen aus. Während bei den Elektroberufsun-

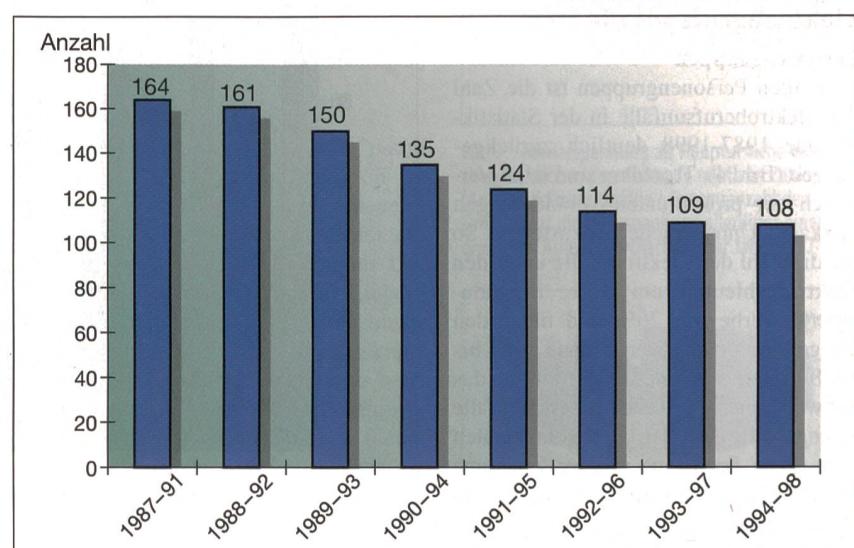
Bild 2 Gesamtzahl der Elektroberufsunfälle von 1987 bis 1998 (5-Jahres-Durchschnitte)

schen 1987 und 1995 zu verzeichnen, seither stagniert die Zahl der Elektroberufsunfälle (Bild 2). Der starke Rückgang lässt sich mit der Inkraftsetzung der neuen Konzessions- und Kontrollregelung in der Niederspannungs-Installations-Verordnung (NIV, SR 734.27), dem allgemeinen Qualitätsbewusstsein und der Produkthaftung begründen. Ebenso wichtig sind die gesetzliche Festlegung der Verantwortlichkeiten durch das Bundesgesetz über die Unfallverhütung (UVG, SR 832.20), die Verordnung über

Die Zahl der Elektroberufsunfälle hat seit 1987 um 34% abgenommen. Die grössten Veränderungen sind dabei zwis-

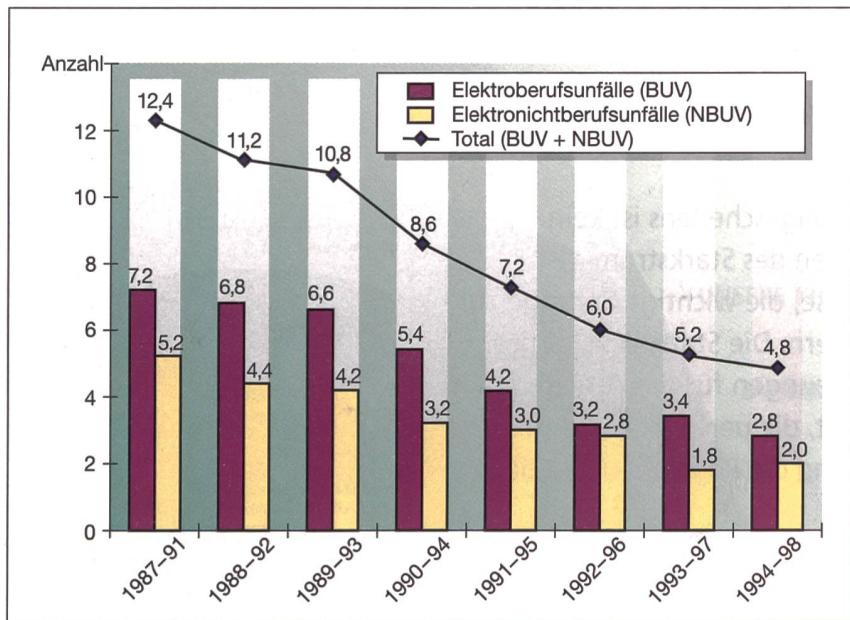
Bild 3 Anzahl tödlicher Elektrounfälle von 1987 bis 1998 (5-Jahres-Durchschnitte)

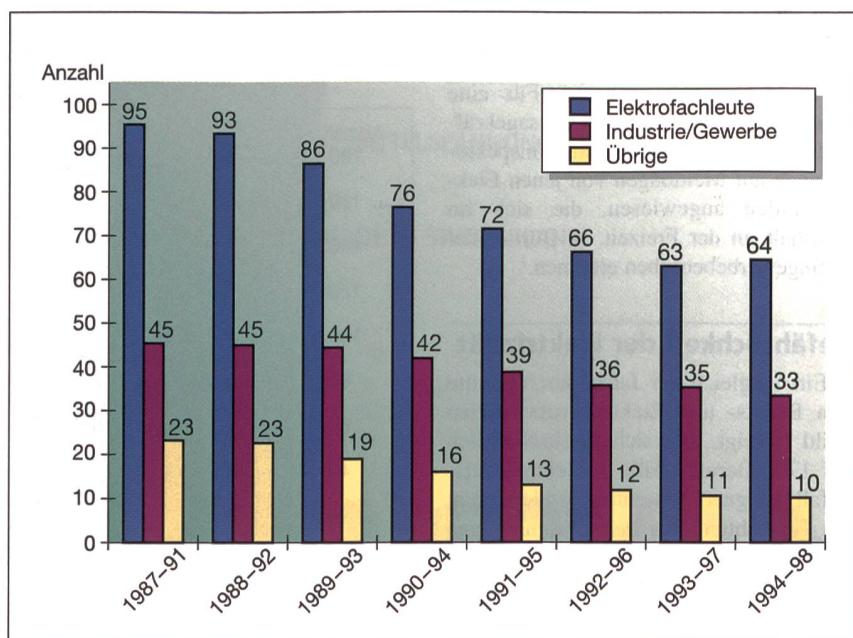
Bild 4 Anzahl der Elektroberufsunfälle in verschiedenen Personengruppen (5-Jahres-Durchschnitte)

In allen Personengruppen ist die Zahl der Elektroberufsunfälle in der Statistikperiode 1987-1998 deutlich zurückgegangen (Bild 4). Trotzdem sind beim Vergleich der prozentualen Veränderungen markante Unterschiede festzustellen. So hat die Zahl der Elektrounfälle unter den Elektrofachleuten um 32%, in Industrie/Gewerbe um 26% und unter den übrigen um 56% in der Periode 1987 bis 1998 abgenommen. Auch wenn das Schwergewicht der Elektroberufsunfälle zwangsläufig bei den Elektrofachleuten liegt, kann doch eine relative Zunahme der Unfälle in Industrie/Gewerbe festgestellt werden.

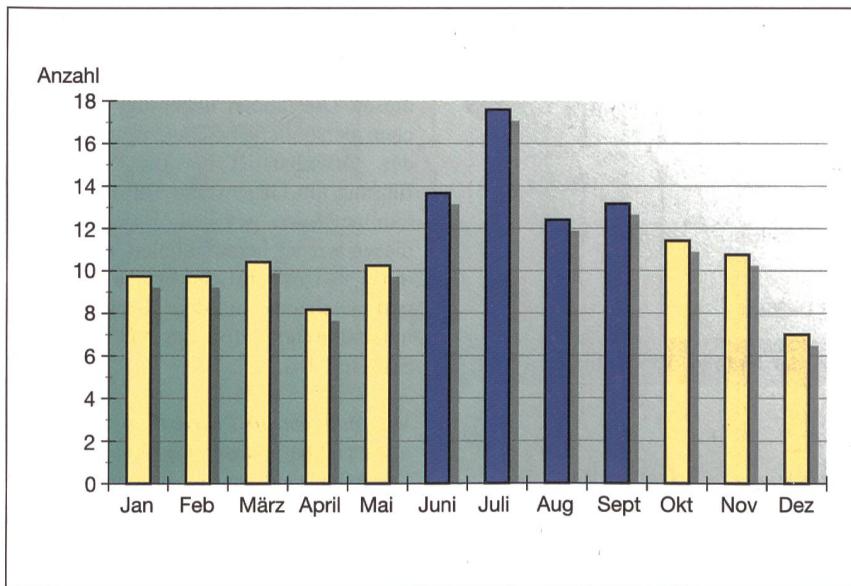
Bild 5 Erhöhte Unfallhäufigkeit in den Sommermonaten (Durchschnitt der Jahre 1987-1998)

Die Unfallhäufigkeit ist in den Sommermonaten wesentlich grösser als in den Wintermonaten (Bild 5). Dafür können

folgende Tatsachen ausschlaggebend sein:

- niederohmige Übergangswiderstände durch leichte oder nicht vorhandene Bekleidung
- bessere Leitfähigkeit durch feuchte Haut
- reduzierte Konzentrationsfähigkeit und Ausdauer bei Hitze
- schlechter Schutz gegen Flammbohgeneinwirkung durch leichte oder nicht vorhandene Bekleidung.

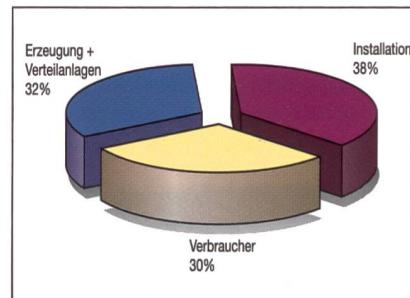
Bild 6 Verteilung der Unfälle auf verschiedene Unfallgegenstände (Durchschnitt der Jahre 1987-1998)

Die Elektroberufsunfälle 1987-1998 verteilen sich gleichmässig auf die Unfallgegenstände Erzeugung und Verteilanlagen, Installation und Verbraucher (Bild 6). Wesentlich anders sieht die Verteilung bei den tödlichen Elektroberufsunfällen aus. Von den 60 tödlichen Unfällen ereigneten sich 35 bei Erzeugung und Verteilanlagen, 10 bei der Installation und 15 bei den Verbrauchern.

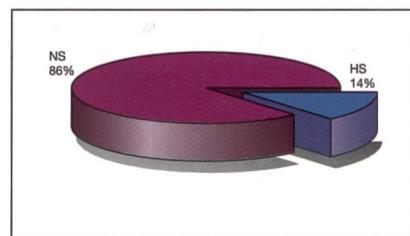
Bild 7 Niederspannung als Hauptursache von tödlichen Elektroberufsunfällen. In relativen Zahlen (Anzahl tödlicher Unfälle / Gesamtanzahl der Unfälle) hat die Hochspannung allerdings einen grösseren Anteil. (Durchschnitt der Jahre 1987-1998)

Eine ähnliche Tendenz zeigt auch der Vergleich zwischen den wirksamen Spannungen bei Elektroberufsunfällen. Während sich der weitaus grösste Teil der Unfälle 1987-1998 in Niederspannungsanlagen ereignete (Bild 7), unterscheidet sich der prozentuelle Anteil der verschiedenen Spannungsbereiche an den tödlichen Unfällen sehr viel weniger: 24 Personen wurden durch Hochspannung, 33 Personen durch Niederspannung und 3 Personen durch andere Spannungen tödlich verletzt.

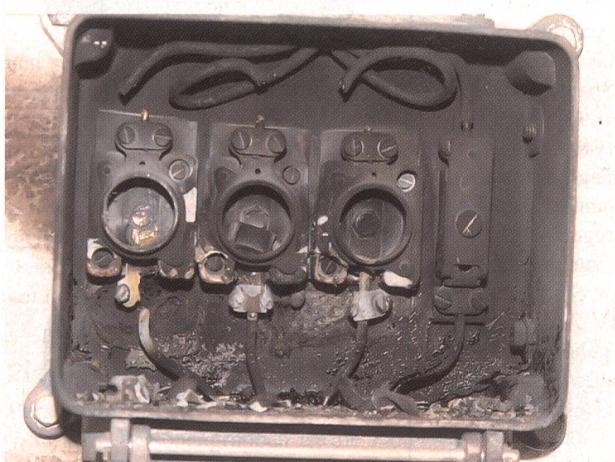
Eine Installationsfirma wurde damit beauftragt, die Elektroinstallation in einem Einfamilienhaus zu erneuern. Zunächst überprüfte ein Elektromonteur den Anschlussicherungskasten im Untergeschoss der betreffenden Liegenschaft. Nach dem Öffnen des Anschlusskastens schraubte er die Sicherungsköpfe heraus, um die mit Rändelmuttern befestigte Hartpapierplatte herauszunehmen. Nach dem Herausschrauben der Sicherungen beleuchtete er behelfsmässig die Arbeitsstelle mit einem Feuerzeug. Beim Versuch, die Sicherungen wieder einzusetzen, um die Arbeitsstelle wieder ordentlich zu beleuchten, fiel ein Gegen-

stand auf den Boden des Anschlusskastens und damit in den Anschlussbereich der Zuleitung. Mit einer Spitzzange versuchte er den hinuntergefallenen Teil zu entfernen und erzeugte dabei einen Kurzschluss-Flammboen (Bild 9). Dieser erlosch erst, nachdem in der speisenden Trafostation die 400-A-NH-Sicherungen unterbrochen hatten.

Bild 9 Verkohpter Anschlusskasten
Bei Manipulation am Anschlusskasten stromstarker Flammboegen erzeugt

Arbeiten an unter Spannung stehenden Anlagenteilen fordern neben den gesetzlich vorgeschriebenen Massnahmen (StV Art. 75 bis 79, NIV Art. 26 und EN 50110) insbesondere auch eine sorgfältige Arbeitsvorbereitung. Dazu gehört im vorliegenden Fall die Bereitstellung einer geeigneten provisorischen Arbeitsplatzbeleuchtung.

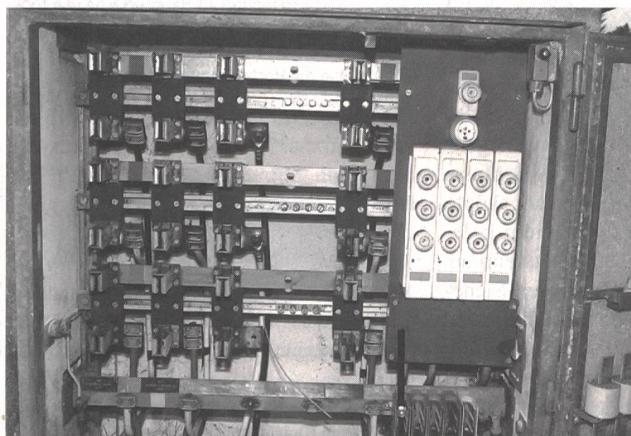
Diese Verteilkabine dient mehrmals pro Jahr der Versorgung von Festzelten, von Anlagen von Schaustellern und ähnlichen Anwendungen. Dabei wurden bisher die provisorischen Zuleitungen direkt

an den NHS-Untersätzen angeschlossen. Durch den Einbau von Klemmen für provisorische Anschlüsse sollte die unfallgefährliche Situation in der Verteilkabine eliminiert werden. Der später verunfallte Elektromonteur montierte die Klemmen und hatte bereits zwei der drei Verbin-

Bild 10 Bei Verdrahtungsarbeiten an dieser Verteilkabine ist ein Elektromonteur getötet worden.

dungen zu den NHS-Elementen erstellt. Leider hat er dabei weder die spannungsführenden Teile abgedeckt noch die unter diesen Umständen unbedingt erforderlichen persönlichen Schutzhilfsmittel verwendet. Offenbar ist bei der Arbeitsausführung ein Gegenstand auf den Verteilkabinenboden gefallen. Beim Versuch, diesen wieder heraufzuholen, berührte er mit dem Unterarm den blanken Erd draht und gleichzeitig mit dem Kopf den spannungsführenden Teil des NHS-Untersatzes (Bild 10).

- Benachbarte spannungsführende Anlageteile sind, wenn immer möglich, auszuschalten. Andernfalls müssen sie wirksam abgedeckt werden (5. Sicherheitsregel).
- An unter Spannung stehenden Anlagen bzw. Installationen darf nur von entsprechend ausgebildetem Personal, unter Verwendung von persönlichen Schutzhilfsmitteln (Handschuhe, Gesichtsschutz usw.) und von isoliertem Standort aus gearbeitet werden (StV Art. 75 bis 78).
- Für diese Arbeiten sind immer zwei Personen einzusetzen (StV Art. 79).

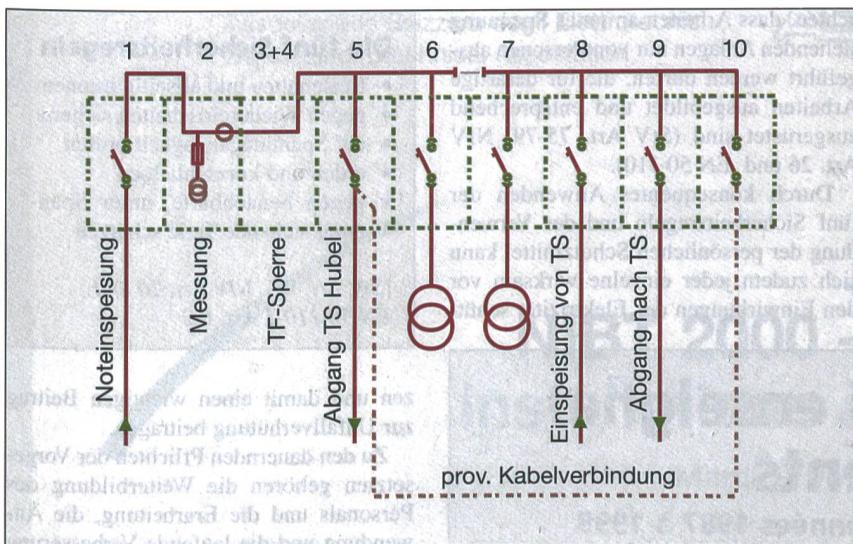
Das stromliefernde Werk beabsichtigte, die Stromwandler der Noteinspeisung (Zelle 2) in der Trafostation Seefeld auszuwechseln. Um die Sammelschiene zwischen Zelle 1 und 6 für diese Arbeiten

Bild 11 Schema der HS-Anlage mit provisorischer Kabelverbindung

spannungslos zu machen, musste zunächst der Abgang Trafostation Hubel über eine provisorische Kabelverbindung versorgt werden (Bild 11). Für diese Vorbereitungarbeiten erstellte der Verantwortliche ein Schaltprogramm, das mit den Beteiligten besprochen wurde. Gemäss Schaltprogramm wurden die freigeschalteten HS-Zellen 5 und 10 sammelschienenseitig abgeschottet, kabelseitig kurzgeschlossen und geerdet, so dass im Anschlussraum dieser Zellen ein sicheres Arbeiten möglich war. Nach Abschluss der Installationsarbeiten demonstrierten die beiden Netzelektriker die Abschottung in der Zelle 10 und fuhren den Leistungsschalter in Trennstellung ein. Sie ergänzten noch die Abschottungen

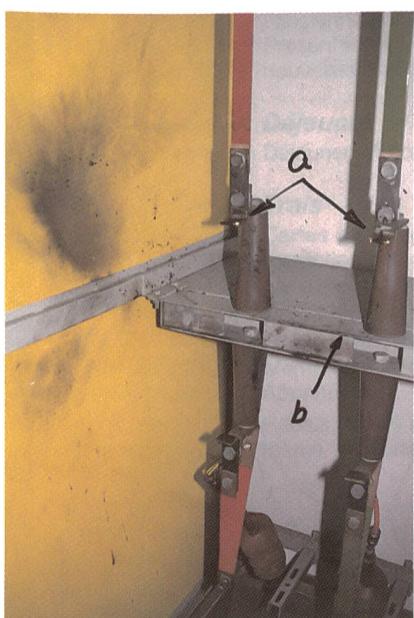
Nach dem Eintreffen der beiden entfernten sie zuerst die Frontabdeckung der Zelle 5 und positionierten die Endabschlüsse dieser Zelle. Nach dem Wiedieranbringen der Frontabdeckung der Zelle 5 begab sich ein Netzelektriker in die Zelle 10 und begann kniend die Endgarnituren zu positionieren. Unerwartet begab sich der zweite Monteur ebenfalls zur Zelle 10, wo er stehend in die Nähe der sammelschienenseitigen Schalterkontakte L1 und L2 geriet und dabei einen Erdschluss einleitete (Bild 12). Dabei er-

litt er schwere Verbrennungen im Gesicht, am Oberkörper und am Oberschenkel, die darauf hindeuten, dass er kurzzeitig (Bruchteile von Sekunden) von einem Erdschlussstrom in der Größenordnung von 10-20 A durchflossen wurde. Er fiel dann rücklings in den vor der Zelle stehenden Leistungsschalter (Bild 13). Der kniend arbeitende Monteur vernahm einen dumpfen Knall und sah die Helle eines Lichtbogens. Gleichzeitig verspürte er am Hinterkopf starke Hitze. Leichtverletzt flüchtete er aus der Zelle.

Bild 12 Schalterkontakte, an denen ein Erdschluss erzeugt wurde

Die vorgesehenen Arbeiten wurden sorgfältig vorbereitet, die Arbeitsausführung und die Kontrolle erfolgten bis zum Zeitpunkt des Unfalls absolut korrekt und zweckmäßig. Nach der Kontrolle der Endabschlüsse führten die Beteiligten jedoch ungeplante und nicht mehr ordnungsgemäss gesicherte Ergänzungssarbeiten durch. So wurden beispielsweise nach dem Ausfahren des Leistungsschalters die spannungsführenden Anlagenteile nicht mehr abgeschottet, der ausgefahrene Leistungsschalter in den Fluchtweg gestellt, unter Zeitdruck unkoordiniert Handlungen vorgenommen und die spannungsführenden Anlagenteile in der HS-Zelle nicht abgedeckt.

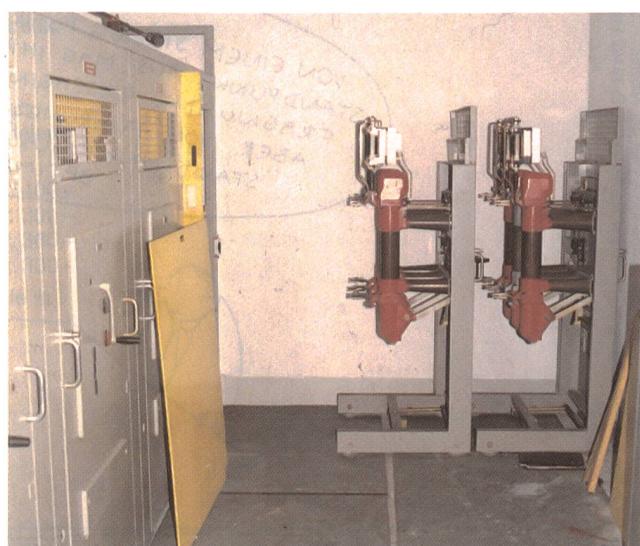
Bild 13 In den Fluchtweg geschobener Schaltwagen
