Aus Unfällen lernen

Die Unfallstatistik der Jahre 1992 bis 2001

Jost Keller, Alfred Franz

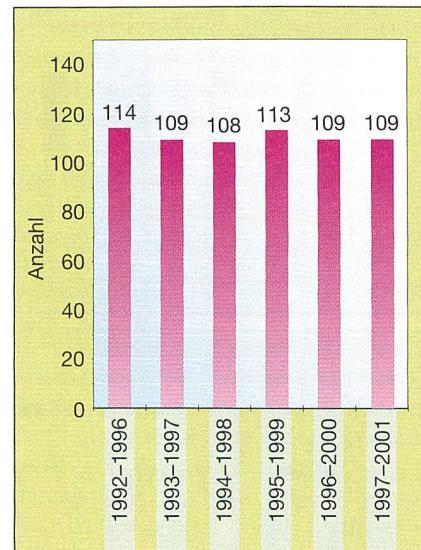
Bild 1 Gesamtzahl der durch das UStI abgeklärten Elektro-Berufsunfälle
5-Jahres-Durchschnitte

Die Zahl der Elektro-Berufsunfälle ist im Jahr 2001 wieder auf den Wert von 1996 gestiegen, dem zweithöchsten Wert der letzten 10 Jahre. Dieser Anstieg ist in Bild 1 nicht ersichtlich, da in diesem Diagramm nur die 5-Jahres-Durchschnitte aufgezeichnet sind. Das UStI

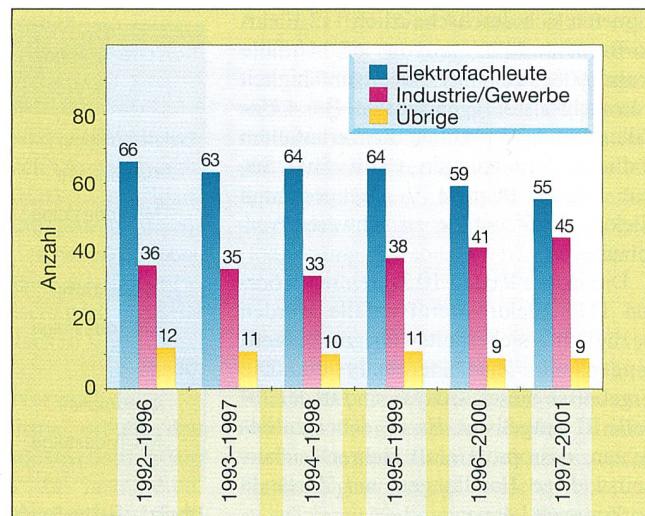
Bild 2 Anzahl Elektro-Berufsunfälle in den verschiedenen Berufsgruppen
5-Jahres-Durchschnitte

Wichtiger als die Beurteilung der absoluten Zahlen sind die Veränderungen, d.h. die Tendenzen. So fällt auf, dass eine Zunahme der Elektrounfälle bei den Elektrofachleuten (Tabelle I) und erneut bei den Personen von Industrie und Gewerbe (Tabelle I und Bild 2) stattgefunden hat.

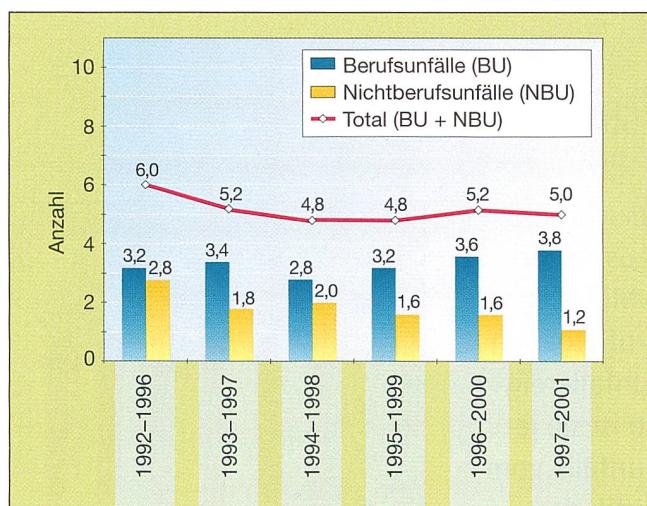
Bild 3 Tödliche Elektrounfälle in den Jahren 1992 bis 2001

Im Jahre 2001 ereigneten sich 3 tödliche Elektro-Berufsunfälle und 2 tödliche Elektro-Nichtberufsunfälle. Die Gesamtzahl der tödlichen Unfälle liegt somit leicht unter dem Durchschnitt der letzten 10 Jahre (Tabelle II und Bild 3).

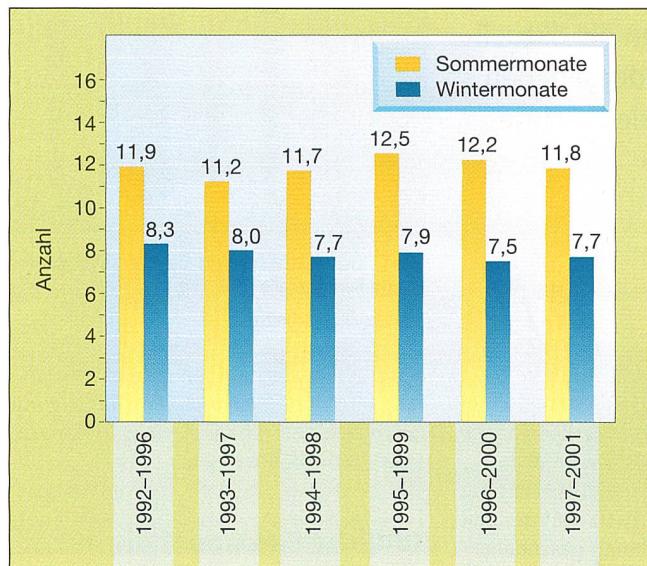
Bild 4 Anzahl der Elektro-Berufsunfälle, saisonbezogene monatliche Mittelwerte

5-Jahresdurchschnitte; als Sommermonate gelten die Monate Juni bis September, als Wintermonate die Monate Oktober bis Mai

ber ereigneten. Damit wird leider erneut die erhöhte Unfallhäufigkeit in den Sommermonaten bestätigt (Bild 4).

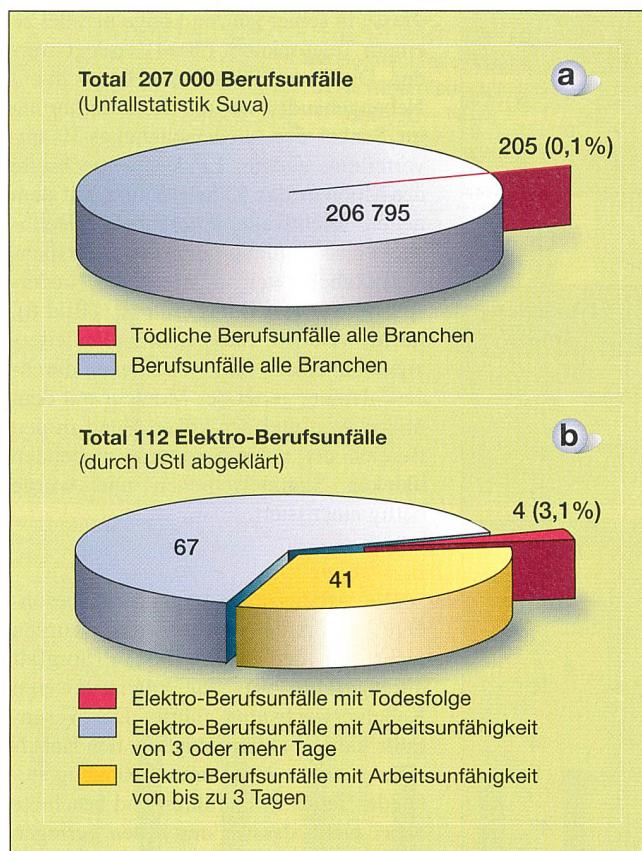
Bild 5 Vergleich der Elektro-Berufsunfälle mit der Gesamtheit der Berufsunfälle

Durchschnitt der Jahre 1992 bis 2001;
 a: Berufsunfälle und tödliche Berufsunfälle über alle Branchen (Statistik der SUVA); b: Elektro-Berufsunfälle und tödliche Elektro-Berufsunfälle (Statistik des UStl).

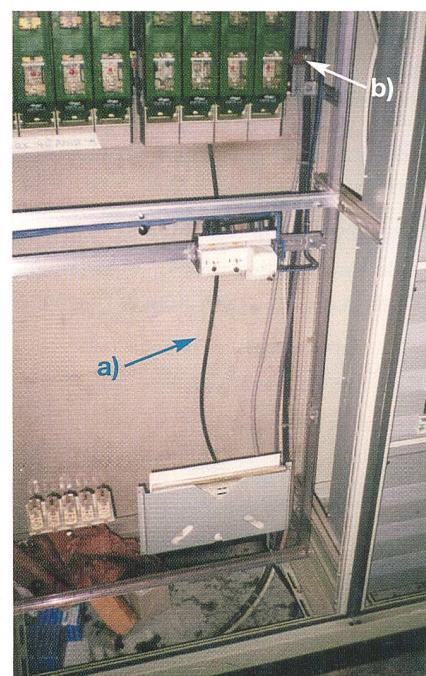
Bild 6 Ansicht des Niederspannungs-Verteilschranks

Trasse in seiner ganzen Länge parallel zu einem Telefonkabel (50×4) verlegt werden. Die Trasse führte vom Haupt- in ein Nebengebäude, wo die Rohreinführung im Sockel der Niederspannungs-Hauptverteilung endete. Leider verwechselte der Monteur das Kabel: er fuhr mit dem neuen Lichtwellenleiterkabel fälschlicherweise entlang eines Niederspannungskabels, welches durch die Niederspannungs-Verteilung führte (Bild 6). Beim Versuch, das Lichtwellenleiterkabel hinter den Sammelschienen durchzuschlaufen, geriet der Monteur mit dem linken Arm und der linken Hand in den Bereich der unter Spannung stehenden blanken Sammelschienen und wurde heftig elektrisiert.

Die Arbeitsanweisung und insbesondere die Arbeitsvorbereitung wurden nicht mit der erforderlichen Sorgfalt durchgeführt, was zur folgenschweren Kabelverwechslung führte. Der Verunfallte kam so in die Situation, den Kabelzug «in der Nähe unter Spannung stehender Teile» auszuführen und beachtete dabei nicht, dass er durch den geringen Abstand zu den Sammelschienen innerhalb der Annäherungszone arbeitete.

Zu beachten sind hier vor allem die Durchführung des Lichtwellenleiterkabels (a) in der Nähe der Sammelschienen (b).

- Der Arbeitsvorbereitung mit Risiko- beurteilung ist bei derartigen Arbeiten besondere Beachtung zu schenken.
- Sich gegen benachbarte, unter Spannung stehende Teile schützen (5. Sicherheitsregel).
- Persönliche Schutzmittel verwenden (STI 407.1199).

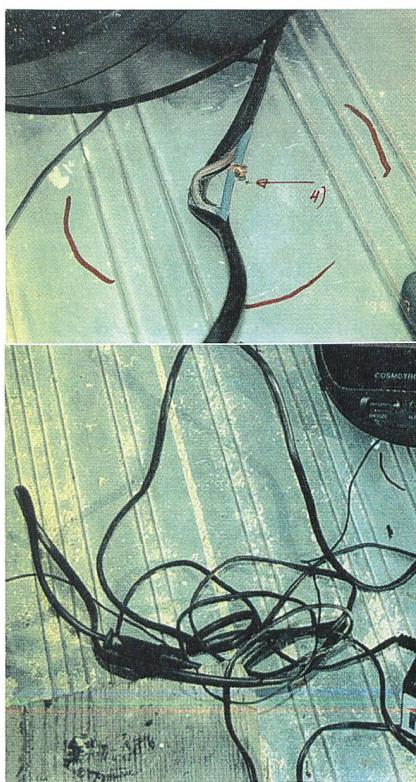
Bild 7 Ursache: defektes Kabel
Grosses Bild: Das Radio mit der defekten Zuleitung liegt direkt auf dem Metallgerüst; kleines Bild: Detailansicht des defekten Kabels.

haltes ergab, dass ein Fehlerstrom von 150 bis 200 mA durch den Körper des Handwerkers geflossen war.

Durch eine unsachgemäss reparierte ortsveränderliche Kabelleitung wurde das Baugerüst unter Netzspannung gesetzt. Der FI-Schutzschalter fehlte ebenso wie die Sachkompetenz.

Bei den Ermittlungen fand man das tags zuvor stark beschädigte zweipolare Apparatekabel des Radios, bei welchem die Litzen des blauen Leiters zusammen gedreht waren und die Flickstelle blank auf der Alu-Gerüstplanke lag (Bild 7). Der zweipolare Stecker des Gerätes konnte so in die Kupplung (Typ 13) eingeführt werden, dass je nach Einführungsart der blaue oder der braune Leiter unter Spannung stand. Brandstellen auf der Planke weisen darauf hin, dass verschiedene Kontakte zwischen der unter Spannung stehenden Flickstelle und der Aluplatte stattgefunden haben. Die Fehlerstelle hatte demzufolge das gesamte, durchwegs mit Metallrohren verbundene Arbeitsgerüst unter Netzspannung gesetzt. Da das Gerüst zudem als Einheit isoliert auf Holzbrettern aufgestellt war, kam kein die vorgeschaltete Schmelzsicherung auslösender Fehlerstrom zu stande. Eine Rekonstruktion des Sachver-

- Bei kleineren Baustellen und insbesondere bei Umbauten von Altliegenschaften stehen in vielen Fällen keine Baustromverteiler mit FI-Schutzschalter zur Verfügung. Die Handwerker müssen somit selber dafür sorgen, dass ihre Elektrohandwerkzeuge und Ge-

- Der Kontrolle und Pflege ortsveränderlicher Kabel, Kabelrollen, Elektrohandwerkzeuge, Geräte usw. ist besondere Beachtung zu schenken.
- Unsachgemäss Reparaturen sind zu unterlassen.

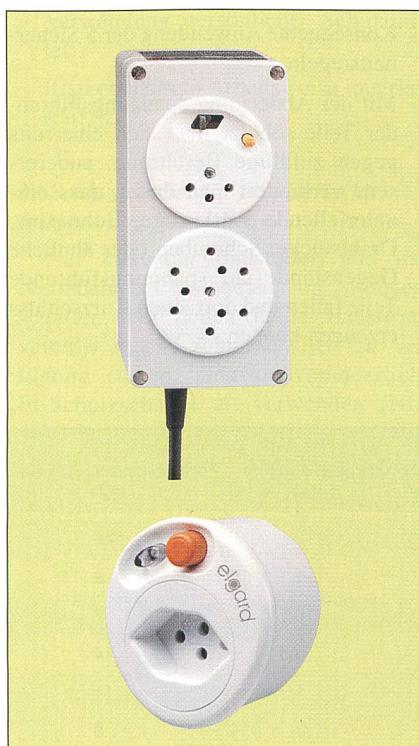
Bild 8 Fl-Schalter

räte nur über FI-Schutzschalter betrieben werden. Dafür eignen sich handelsübliche, ortsveränderliche FI-Schutzschalter (Bild 8).

Ortsveränderliche Fl-Schutzschalter sind gerade auf kleineren Baustellen unerlässlich – und schliesslich auch vorgeschrieben.

Auf kleineren Baustellen und insbesondere bei Umbauten von Altbauwerken, bei denen keine Baustromverteiler mit FI-Schutzschalter zur Verfügung stehen, sind ortsveränderliche FI-Schutzschalter zu verwenden (NIN 4.7.2.3).
