Artikel: Savoir tirer les leçons des accidents
Autor: Franz, Alfred / Keller, Jost
DOI: <https://doi.org/10.5169/seals-858018>

Savoir tirer les leçons des accidents

Statistique d'accidents des années 1994 à 2003

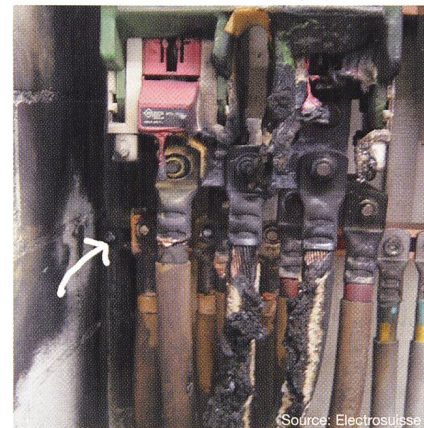
Fig. 6 Vue du lieu de l'accident

Le blessé a touché simultanément le raccordement du conducteur de terre et celui du conducteur polaire avec la clé à douille dénudée.

La protection latérale manquait près de l'alimentation du fusible HPC³⁾ et le blessé a touché simultanément le raccordement du conducteur de terre et celui du conducteur polaire avec la clé à douille conductrice; il a ainsi provoqué un arc électrique de haute puissance (figure 6).

L'un des électriciens de réseau travaillait consciemment à proximité de pièces sous tension (méthode de travail 2, encadré 1) et pensait être suffisamment protégé contre les contacts fortuits par le panneau de protection des bornes du fu-

sible HPC. Il n'a pas réalisé que seule la partie frontale des bornes de raccordement était protégée contre les contacts fortuits.

- Lors de ce genre de travaux, il faut porter une attention particulière à la préparation du travail et à l'évaluation du risque. L'absence du panneau latéral n'aurait pas dû passer inaperçue.
- Utiliser l'équipement de protection individuelle (ICF 407.1199).
- Utiliser des outils isolés.

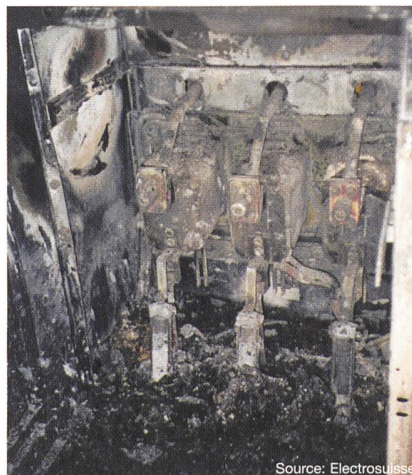
Figure 11 Cellule de couplage MT entièrement détruite par le court-circuit

neur secondaire du transformateur 50/16 kV, a mis le chariot de couplage en position de sectionnement et a mis en place le sectionneur final. Le transformateur côté 50 kV étant encore sous tension, un puissant court-circuit à la terre s'est produit, suivi d'autres courts-circuits, provoquant un incendie dans l'installation de couplage (figures 10 et 11).

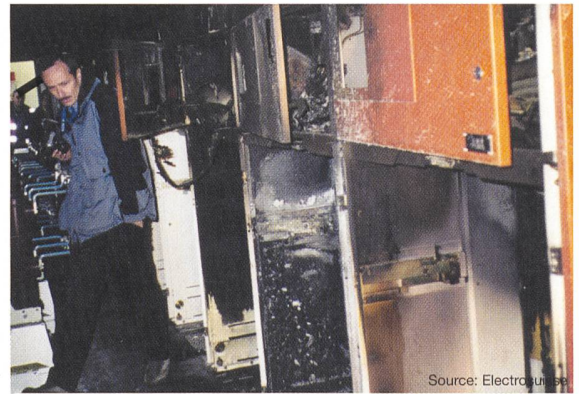
Figure 10 Vue de l'installation de couplage détruite

Comme l'installation était en cours de réfection, le disjoncteur secondaire du transformateur ne pouvait être commandé sur site et de plus, l'indicateur de tension n'était pas disponible. Ces circonstances ont trop peu été prises en compte lors de l'établissement du programme et de l'exécution des manoeuvres de couplage. C'est ainsi, par exemple, que le programme prévoyait uniquement «déclencher et séparer le transformateur 50/16 kV des deux côtés». Il n'était pas prévu par qui les différentes manoeuvres de couplage devaient être exécutées. L'accident aurait en fin de compte pu être évité si un essai de tension avait été fait avant la mise en place du sectionneur de terre (règle des 5 doigts, 3^e action, encadré 2).

- Les manoeuvres de couplage doivent être décrites en détail dans le pro-

gramme pour les installations provisoires et celles en cours de réfection. Des circonstances inhabituelles doivent être signalées.

- Des communications téléphoniques et par radio claires et sans erreur sont absolument indispensables. Toutes les étapes doivent être mutuellement contrôlées et confirmées (EN 50110, art. 4.4).
- Les causes de distraction peuvent être réduites lors de programmes importants en ayant temporairement recours à du personnel supplémentaire pour les communications téléphoniques et l'exploitation.
- La règle des 5 doigts doit être appliquée de manière conséquente.
