Artikel: Der schweizweite Bahnstromausfall vom 22. Juni 2005
Autor: Kallmann, Roland
DOI: <https://doi.org/10.5169/seals-857832>

Der schweizweite Bahnstromausfall vom 22. Juni 2005

Chronologie der Ereignisse, welche zum Zusammenbruch der Stromversorgung des Schweizerischen Bahnnetzes geführt haben¹⁾

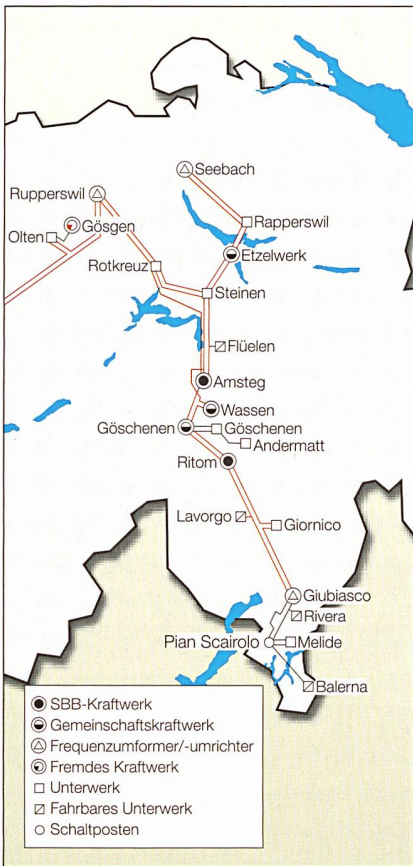
Bild 2 Auszug der Übertragungsleitungen aus dem SBB-Netz im Raume Rapperswil/Seebach-Uri-Tessin. Die Leitungen mit 132 kV sind rot, die Leitungen mit 66 kV schwarz dargestellt.

Die Überlast führte schliesslich zu einer Schutzauslösung der einphasigen Übertragungsleitung Amsteg–Rotkreuz. In der Folge konnten die Kraftwerke Amsteg, Wassen, Göschenen und Ritom nur noch das Tessin mit Energie versorgen (Bilder 2 und 3). Im Übertragungsnetz der SBB südlich des Leitungsunterbruchs entstand daher ein Leistungsüberschuss, der zu einer Frequenzerhöhung führte, auf Grund derer 11 Sekunden nach dem
