Artikel: Aus Unfällen lernen : Unfallstatistik 2004
Autor: Franz, Alfred / Keller, Jost
DOI: <https://doi.org/10.5169/seals-857864>

Aus Unfällen lernen: Unfallstatistik 2004

Niederspannung wird unterschätzt

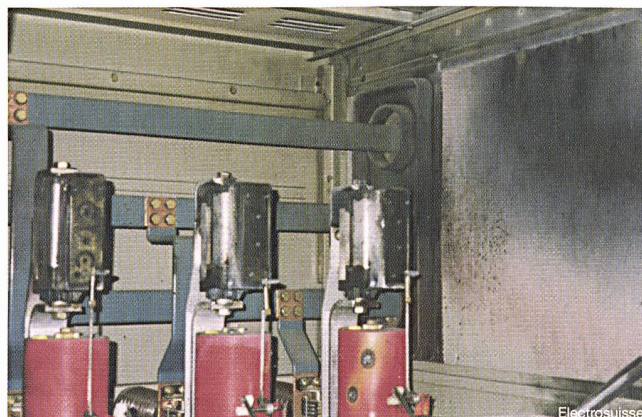
öffnete deshalb mit der linken Hand die obere Zellenabdeckung, um mit der rechten Hand den Schleppzeiger zurückzustellen. Bevor er das Relais berührte, zündete ein stromstarker Lichtbogen zwischen L2 und L3. Bereits nach 120 ms wurde dieser unterbrochen. Nach weiteren 360 ms erfolgte eine Schnellwiedereinschaltung. Da das Isolationsvermögen (ionisierte Luft, Plasma) noch nicht wiederhergestellt war, zündete ein dreipoliger Lichtbogen mit einer Stromstärke von 2 kA. Dieser Störlightbogen wurde nach weiteren 360 ms ordnungsgemäss abgeschaltet.

Bild 15 Der Netzelektriker wollte versehentlich von Hand den unter Spannung stehenden 16-kV-Hauptstrom-Überstromauslöser zurückstellen

✘ Die Verantwortung am Arbeitsplatz und die Aufträge müssen genau geregelt und überwacht werden.

✘ Auch nach Arbeitspausen muss die Gefahr neu eingeschätzt werden, um das Bewusstsein zu wecken. In diesem Beispiel wurde bei einem nicht geplanten Arbeitsschritt, dem Zurückstellen des Schleppzeigers, der Risikobeurteilung keine Beachtung geschenkt.

✘ Die Gefahren- und Annäherungszonen müssen respektiert werden (EN 50 110).
