Artikel: Betonfundamente lassen Wasserleitungen korrodieren

Betonfundamente lassen Wasserleitungen korrodieren

Stahl in der Erde rostet, wenn er mit Fundamenterdern verbunden wird

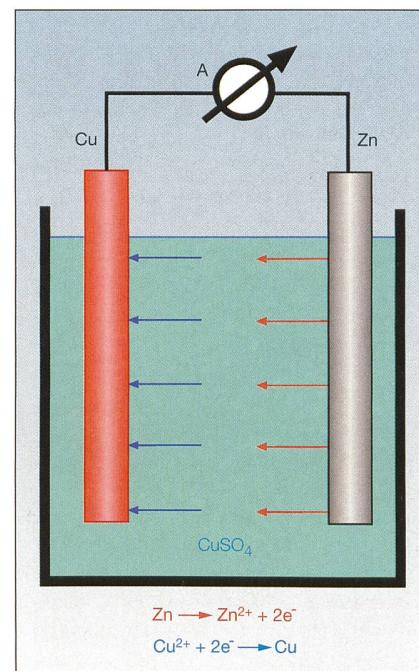
Bild 1 Galvanisches Element durch Verbindung von Kupfer und Zink in einer Kupfersulfatlösung.

Beim Eintauchen von Zink und Kupfer in einen gemeinsamen Elektrolyten, zum Beispiel eine Kupfersulfatlösung, kommt es aufgrund der unterschiedlichen Potenziale der beiden Werkstoffe zu einem Stromfluss und zum Ablauf von elektrochemischen Reaktionen (Bild 1). Diese haben zur Folge, dass Kupferionen auf der Kupferplatte abgeschieden werden, während das Zink durch Korrosion aufgelöst wird. Der durch die Korrosion von Zink ermöglichte Stromfluss wird in Batterien technisch genutzt. Sobald alles Zink wegkorrodiert ist, kommt der Stromfluss zum Erliegen, und die Batterie ist entladen.

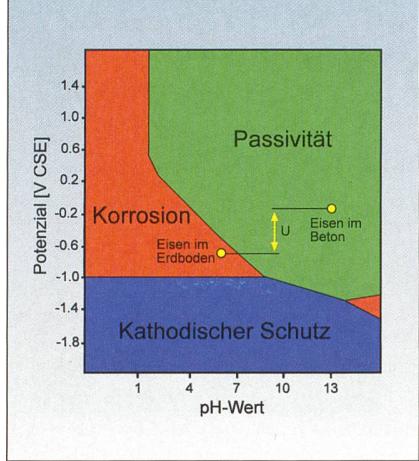
Bild 2 Pourbaixdiagramm von Eisen und die durch die Unterschiede im pH-Wert verursachte Spannungsdifferenz.

Elements führen. Dieser Effekt ist besonders ausgeprägt bei der elektrischen Verbindung von Stahl im Erdboden mit Stahl im Beton. Da Beton einen hohen pH-Wert aufweist, kommt es zur Ausbildung einer Passivschicht auf der Metalloberfläche. Diese Passivschicht verringert die Korrosionsgeschwindigkeit auf ein technisch vernachlässigbares Mass und führt zu einem elektrochemischen Verhalten, das vergleichbar ist mit einem Edelmetall. Insbesondere steigt das Potenzial an und wird vergleichbar mit jenem von Kupfer. Dieser Passivierung und die sich bildende Potenzialdifferenz kann anhand des Pourbaixdiagramms (Bild 2) nachvollzogen werden.

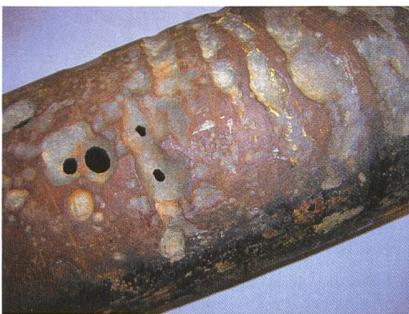
Bild 4 Korrosion durch Stromeinwirkung an einem duktilen Gussrohr.

Das Erdungsobligatorium an die Wasserleitung hat dazu geführt, dass eben diese Elementbildung in Liegenschaften systematisch vorgenommen wurde. Die dadurch verursachte Korrosion führt typischerweise innerhalb von 10 bis 40 Jahren zum Durchbruch der Rohrleitung (Bild 4). In gewissen ungünstigen Fällen ist der Schaden bereits nach 2 Jahren aufgetreten. Ohne Bildung von galvanischen Elementen kann mit diesen Werkstoffen durchaus eine Lebensdauer von 80 bis 120 Jahren erreicht werden, wie bei den nicht mit Erdungen verbundenen Gasleitungen beobachtet werden kann.

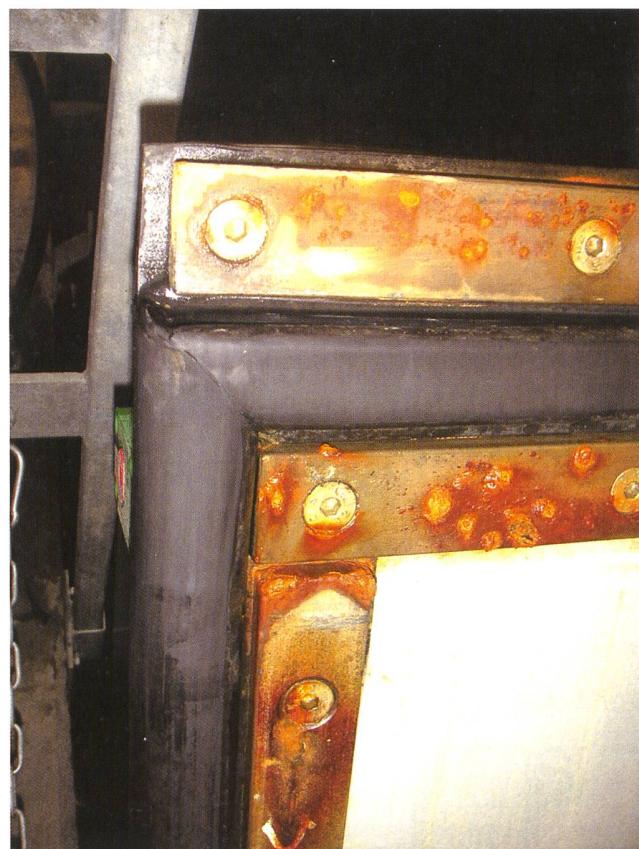
Bild 5 Korrosion an einem Segmentschütz mit starker Pustelbildung.

Wehrfelder neu gestaltet. Dabei wurden im Bereich der Grundablässe neue, stark bewehrte Betonstrukturen eingebaut. Die Lager der Schütze wurden direkt mit der Bewehrung verschweisst. Bereits zwei Jahre nach der Inbetriebnahme kam es zu erheblicher Korrosion (Bild 5). Ursache für die Schäden ist die elektrische Verbindung zwischen der Bewehrung im Beton und den Schützen. Für den Betreiber war der Effekt überraschend, da die alten Schütze über Jahrzehnte hinweg ohne signifikante Korrosionsangriffe betrieben wurden. Die alte Struktur war jedoch nur geringfügig bewehrt und die Bewehrung nicht systematisch elektrisch vermascht. Durch die hochohmigen Verbindungen und die geringe Oberfläche der Bewehrung sind früher bedeutend kleinere galvanische Ströme und entsprechend geringere Korrosionsangriffe entstanden.

Die hohe Bewehrungsdichte der Neubauten sowie die direkte niederohmige Verbindung der Bewehrung haben zu einer starken Zunahme der Korrosionsbelastung geführt. Bei Messungen vor Ort wurde am Bewehrungsstahl ein Potenzial von -200 mV CSE ermittelt. Das Potenzial von Stahl in Wasser betrug ca. -400 mV CSE . Dadurch entsteht eine Zellspannung von 200 mV. Angesichts des niederen Ausbreitwiderstands des Fundaments treten erhebliche Korrosionsströme auf. Bei Fehlstellen

in der Beschichtung wurden Abtragsgeschwindigkeiten von bis zu 1,2 mm pro Jahr gemessen.
